Écoulement d'hydrocarbures en mer

Date de l'incident : 25/01/2023

CE 2023 - DIMENC - 17895

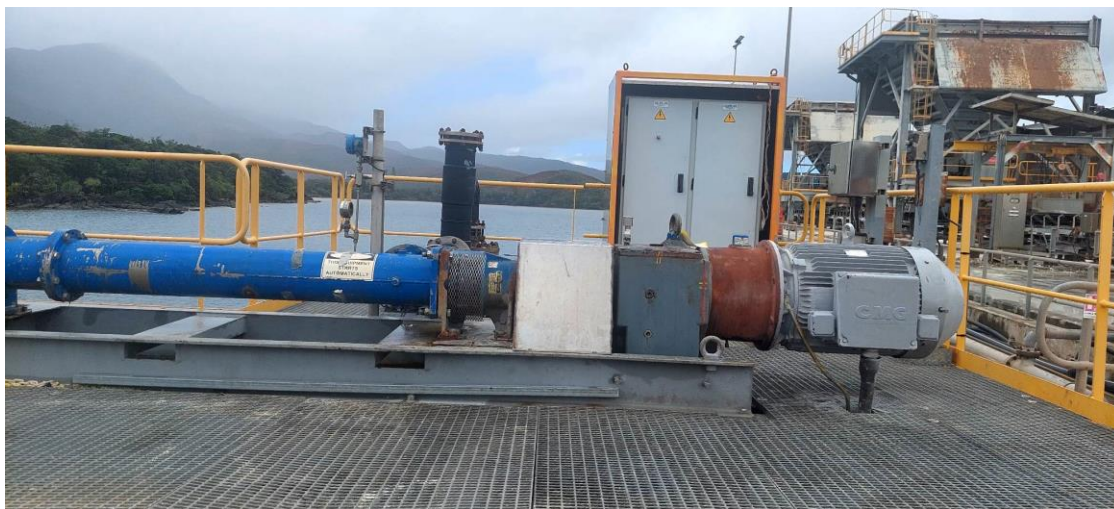
Pompe 520-PPD-004

En effectuant les vérifications de la provenance de cette nappe, l'information retenue s'est orientée sur la pompe 520-PPD-004 située sur le quai vrac. Une inspection visuelle a été réalisée aux alentours de cette pompe. Une accumulation de dépôt huileux sur le quai aux abords et autour de la pompe a été observée.

A noter qu'il y avait eu un souci sur cette pompe en début janvier ; la maintenance était intervenue sur le bouchon du réducteur de la pompe (bouchon non adapté, ce qui avait entraîné une perte légère d'huile), mais la zone n'avait pas été nettoyée à la suite de cette intervention. Le bouchon avait été modifié suite à cet évènement.

A noter qu'il y a une rétention sous la pompe. Néanmoins, la météo était pluvieuse, donc les écoulements ont été lessivés et ont débordé vers la mer.

La maintenance a été contactée pour intervenir sur la pompe et s'assurer qu'elle n'est pas fuyante.

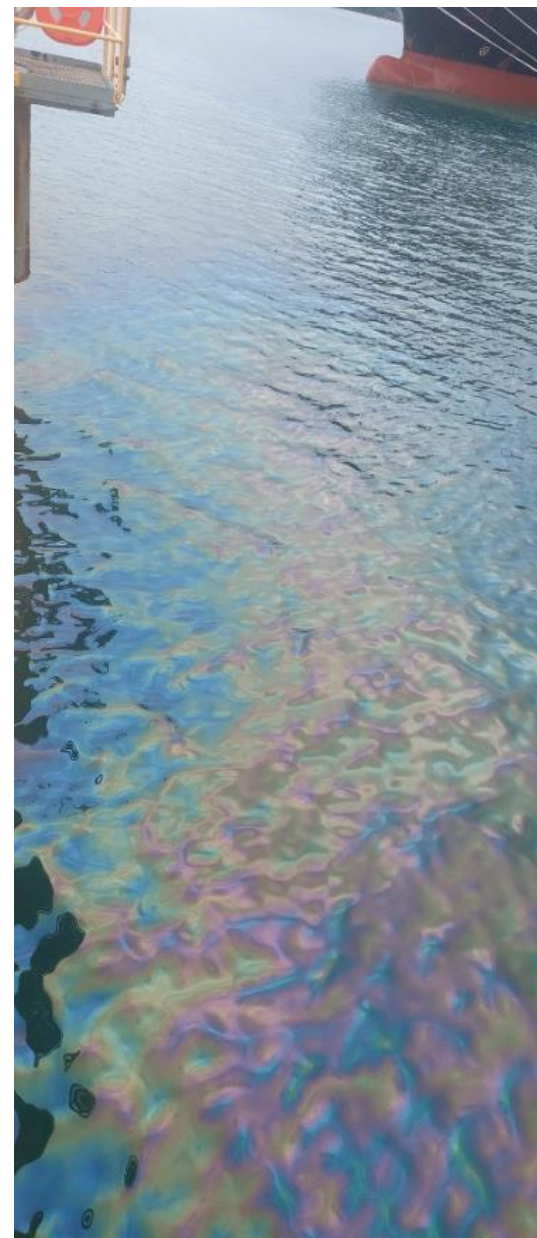
Lors d'une inspection terrain en date du 25 janvier 2023 en fin d'après-midi , l'ingénieur production du port et le technicien EIA du port ont constaté un dépôt d'huile (nappe) allant du quai vraquier vers le navire accosté sur le quai général.

Irisations d'hydrocarbures au niveau du quai vraquier

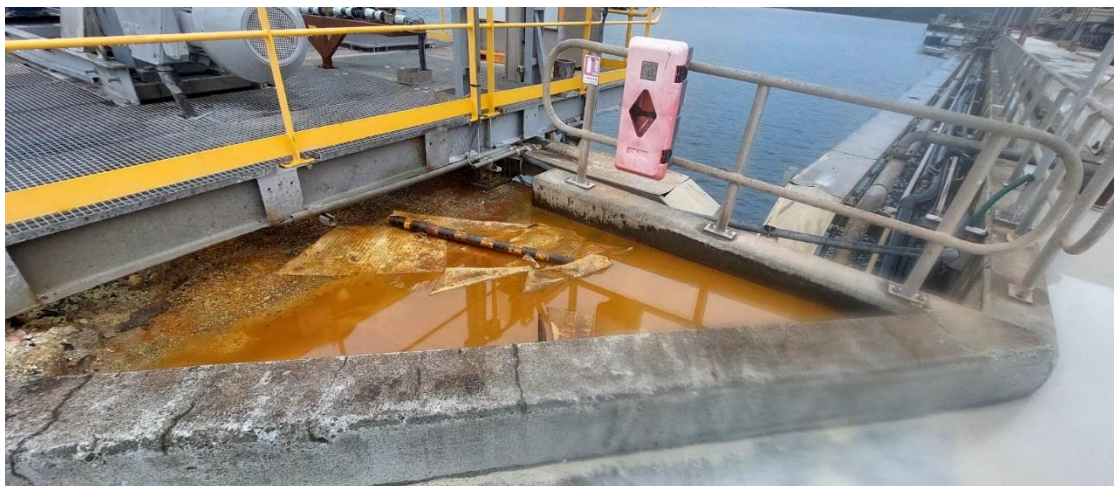
Résidus d'hydrocarbures dans la rétention située au niveau de la pompe 520-PPD-004

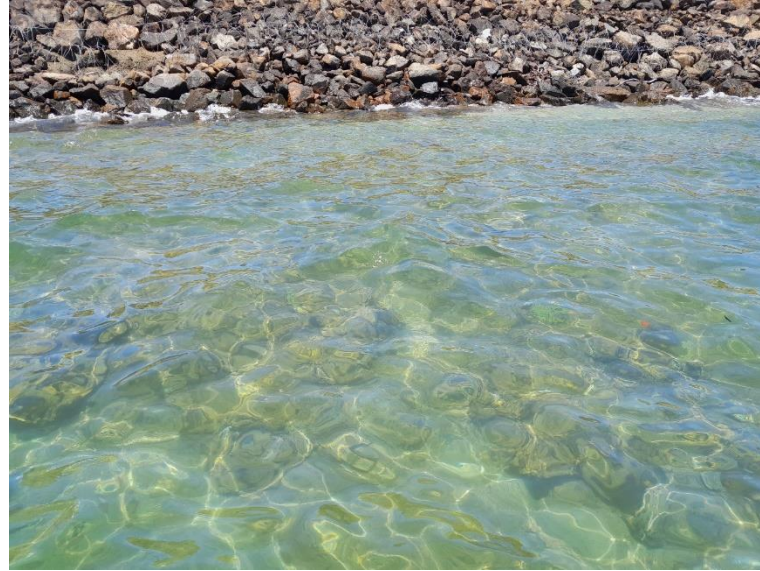
Absence d'hydrocarbures le long du littoral
