Débordement des systèmes d'interception des eaux du parc de stockage des résidus de KO2

Date de l'incident : 26/01/2023

CE 2023 - DIMENC - 17905

Enquête incident

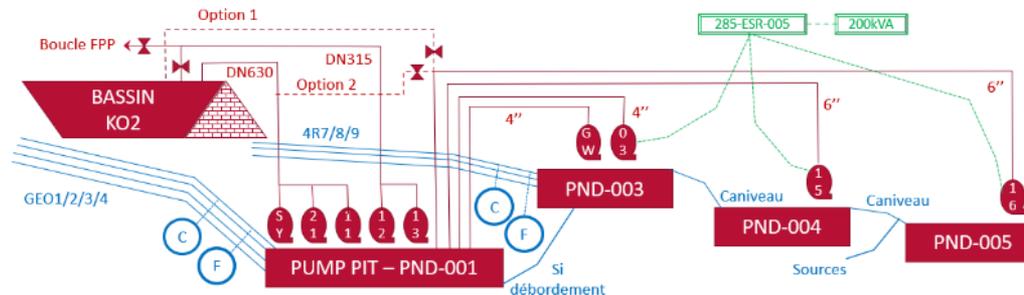
Schéma du dispositif de pompage

- Coupure totale du courant vers le pump-pit du mercredi 25/01/2023 à 8h30 jusqu'au samedi 28/01 vers 12h.
- La coupure a été décidée le 23/01 et planifiée en urgence pour le mercredi. Les équipes de l'UPM ont de fait procédé au contrôle des groupes électrogènes et des pompes thermiques le 24/01, par anticipation.

- Suite à la coupure, perte de l'285-ESR-004 et donc des pompes suivantes; ainsi que de tous les instruments :
 - o 285-PPP-011
 - o 285-PPP-012
 - o 285-PPP-013

- Les pompes thermiques du pit principal restaient disponibles :
 - o 285-PPP-021
 - o 285-PPP-301 (Sykes)
- Le nouveau 285-ESR-005 a été secouru par un groupe électrogène, donc les pompes suivantes sont restées disponibles ; mais en mode dégradé :

- o 286-PPM-001 (Flygt 1)
 - o 286-PPM-002 (Flygt 2)
 - o 286-PPM-003 (Flygt 3)
 - o Le groupe (200kVA) n'était pas assez puissant, donc impossible d'opérer les 3 pompes en même temps. Donc soit la 1 + la 2, soit la 3.

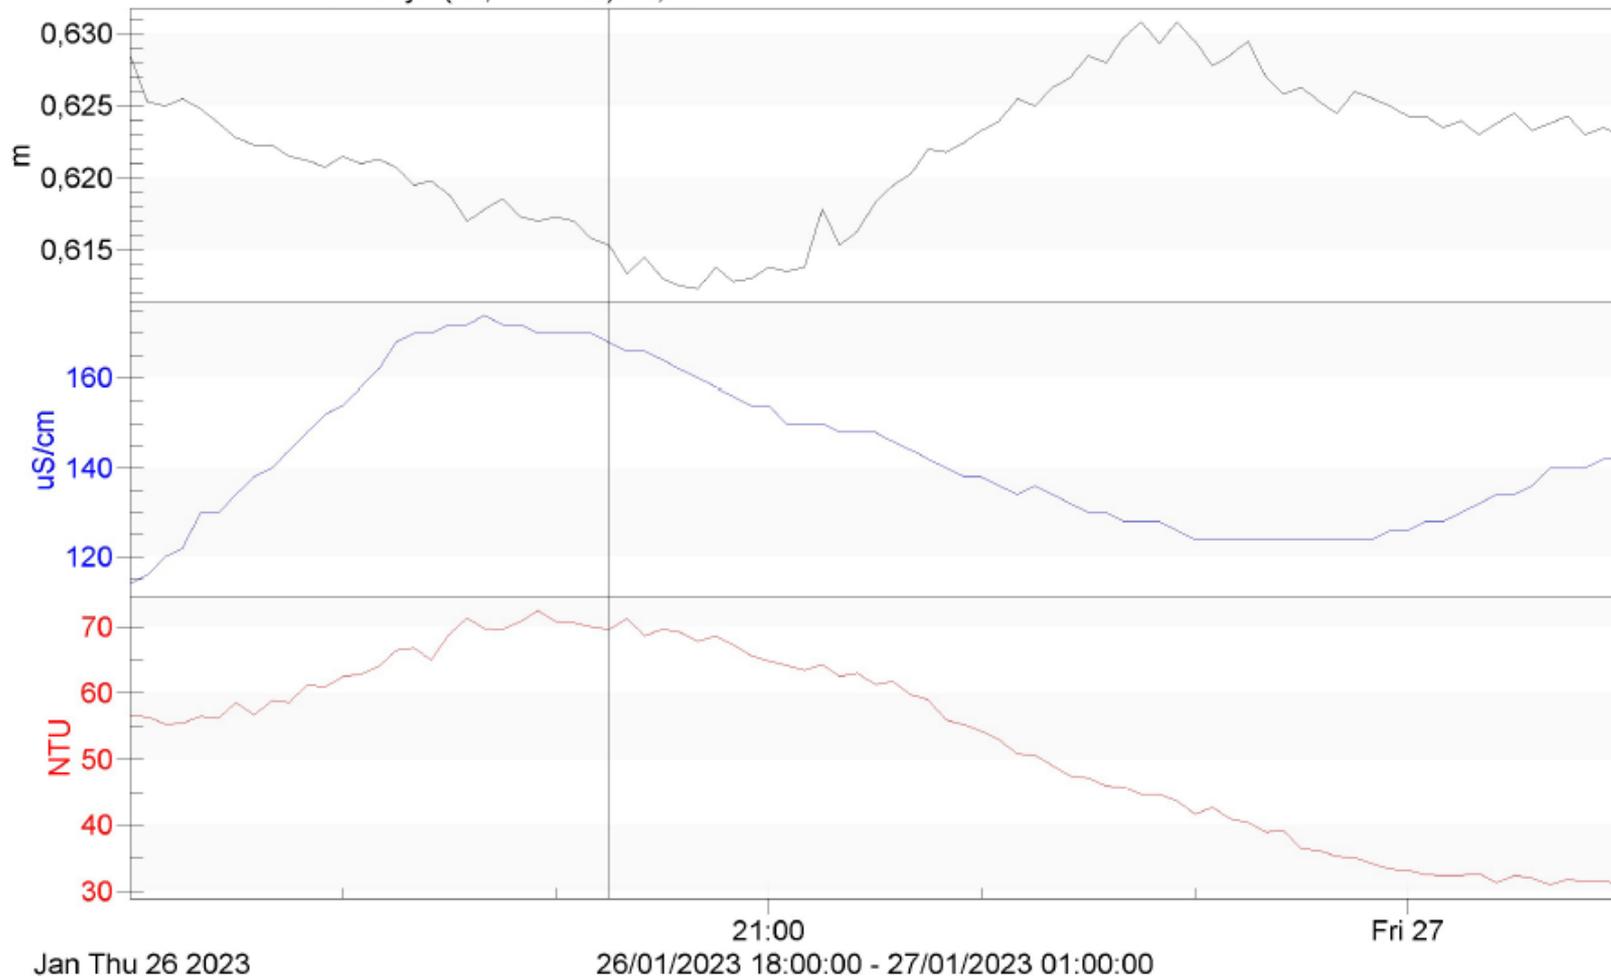
Suivi de la qualité des eaux sur KOL

- Durant cette coupure, augmentation de la présence terrain et réalisation de rondes régulières.
- Le 26/01/2023, lors de la ronde de 21h, les opérateurs UPM ont constaté un débordement du pump-pit et des containers open-top. (Le débordement a eu lieu durant une période de transition, entre 2 rondes.)
- Les pompes thermiques et les groupes électrogènes ont été redémarré et la situation s'est stabilisée à 22h dans le puits principal (pump-pit) et vers minuit dans les containers open-top, soit environ 3h de débordement à l'environnement.
- Les données de suivi de la qualité des eaux sur les stations de mesure en aval de la zone n'ont pas révélé d'anomalies particulières. On constate surtout une élévation de la hauteur d'eau et une baisse de la conductivité avec les pluies.
- La DIMENC a été informée le 27/01 dans la journée.

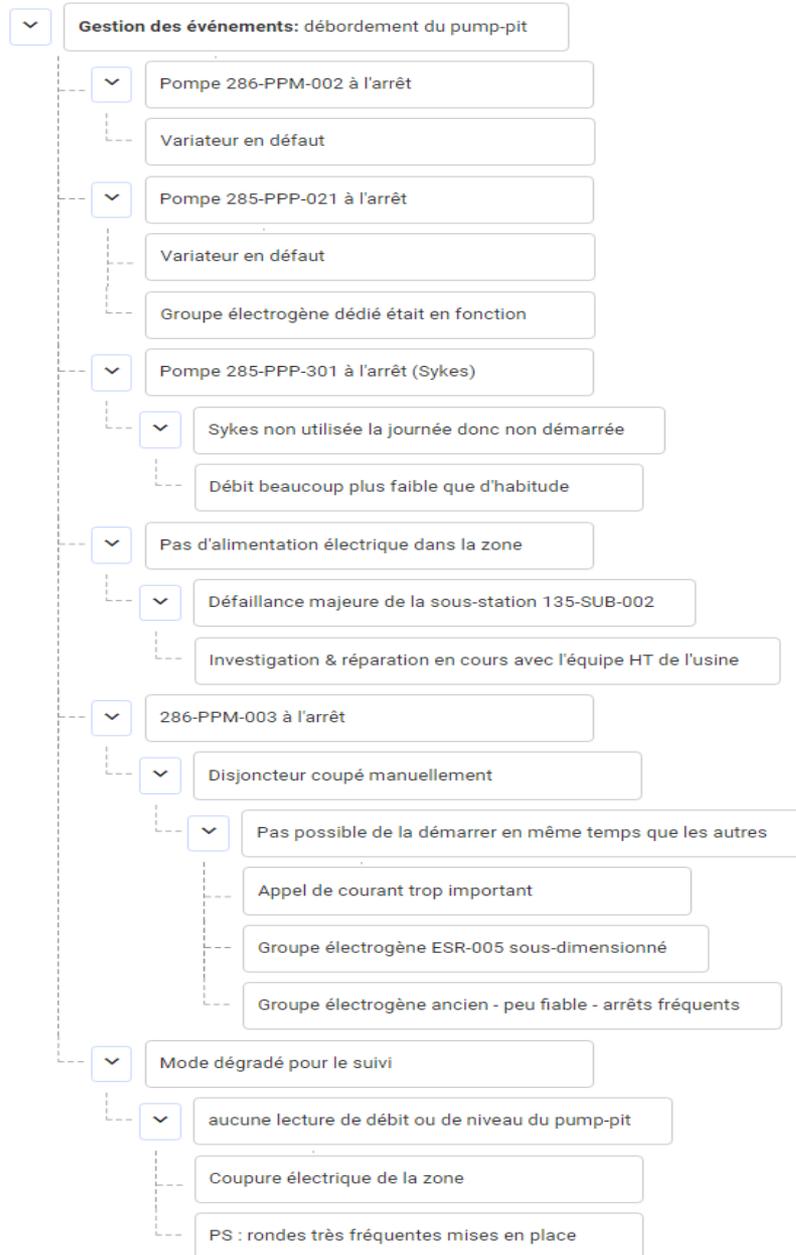
Identification des causes

| N° | Causes racines | ACTIONS | Date |
|---|--|---|---|
| 1 | Puissance du groupe électrogène insuffisante sur l'ESR-005 | Remplacement du groupe électrogène par un groupe plus puissant et plus fiable | 31/03/2023 |
| 2 | Plusieurs pompes en mode de fonctionnement dégradé | Investiguer le mode de fonctionnement dégradé de la pompe 285-PPM-301 (Sykes) | 28/02/2023 |

- L'investigation sur la 285-PPM-301 (SYKES) est toujours en cours.

- Elle a déjà donné lieu à du curage des solides dans le fond du pump-pit à l'aide d'un camion hydrocureur, mais sans grande amélioration pour le moment
- Elle doit se poursuivre avec des analyses vibratoires et une inspection des lignes et clapets anti-retour.
