## Enquête rejet eaux boueuses en mer – 02/10/2021

Secteur : 520 Port (520-CONT-ND)

Dates de l'enquête : 04 octobre 2021 (Session #1) & 11 octobre 2021 (Session #2)

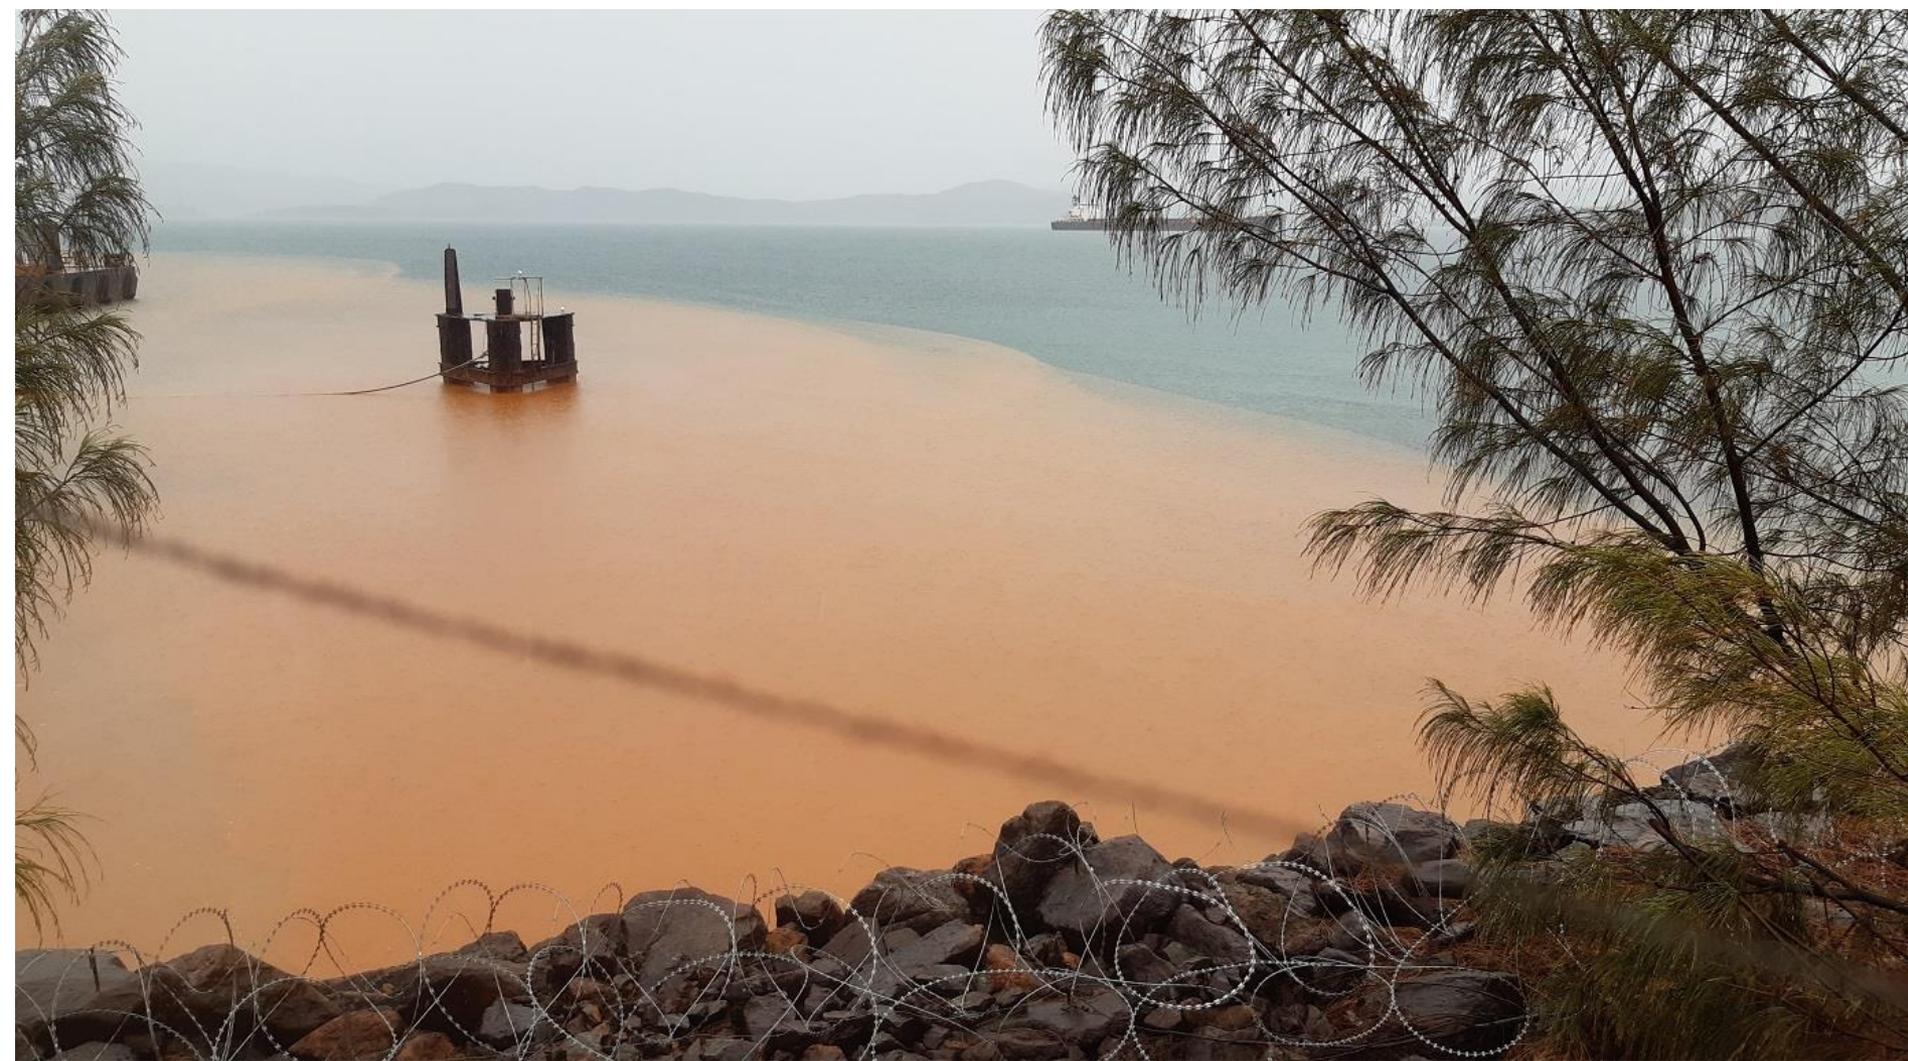
# Photo (#1) de l'incident, prise le 02/10/2021 vers ~11h

- Le 02 octobre 2021 vers 11h, la technicienne Hygiène & Sécurité en charge du suivi HS de l'activité constate un rejet anormal d'eaux turbides en mer devant le bassin de contrôle des eaux du quai général (Bassin 520-CONT-ND). Celle-ci prévient immédiatement l'ingénieure et le superviseur des Opérations Logistiques et Portuaires (OLP). Le superviseur OLP prévient le superviseur maintenance de la zone.  
Elle se rend par la suite avec l'ingénieure au niveau de la vanne de rejet du bassin : vanne 520-MV-09258. Il y a 2 cadenas : 1 cadenas de consignation et 1 cadenas bleu utilisateur sur la chaîne.  
Visuellement, il n'est pas possible de savoir si la vanne est ouverte/fermée car il n'y a pas d'indicateur de position.  
Elle se rend au bureau des permis et voit sur la fiche de consignation qu'il est indiqué MV 09258 consignée « vanne fermée ». Cette consignation fait suite à un permis qui était ouvert pour une intervention de la CDE pour curage du bassin.

[Il convient de noter qu'aucun rejet anormal en mer n'avait été signalé durant tout le chargement, malgré les précipitations.]
- Le superviseur maintenance se rend au bureau des permis et vérifie la consignation. Il décide de déconsigner pour fermer la vanne car il suppose que la vanne est ouverte sur le terrain. Il se rend au niveau de la vanne. Une pince est utilisée pour casser le cadenas de consignation bleu qui bloquait la vanne. La vanne est ensuite fermée. Il s'agit d'une vanne volant (Fermeture dans le sens des aiguilles d'une montre).

- Après vérification, il n'y avait plus aucun rejet d'eaux turbides en sortie de l'exutoire du bassin. La vanne est donc considérée comme étanche. A noter que cette vanne a été remplacée en semaine 18.

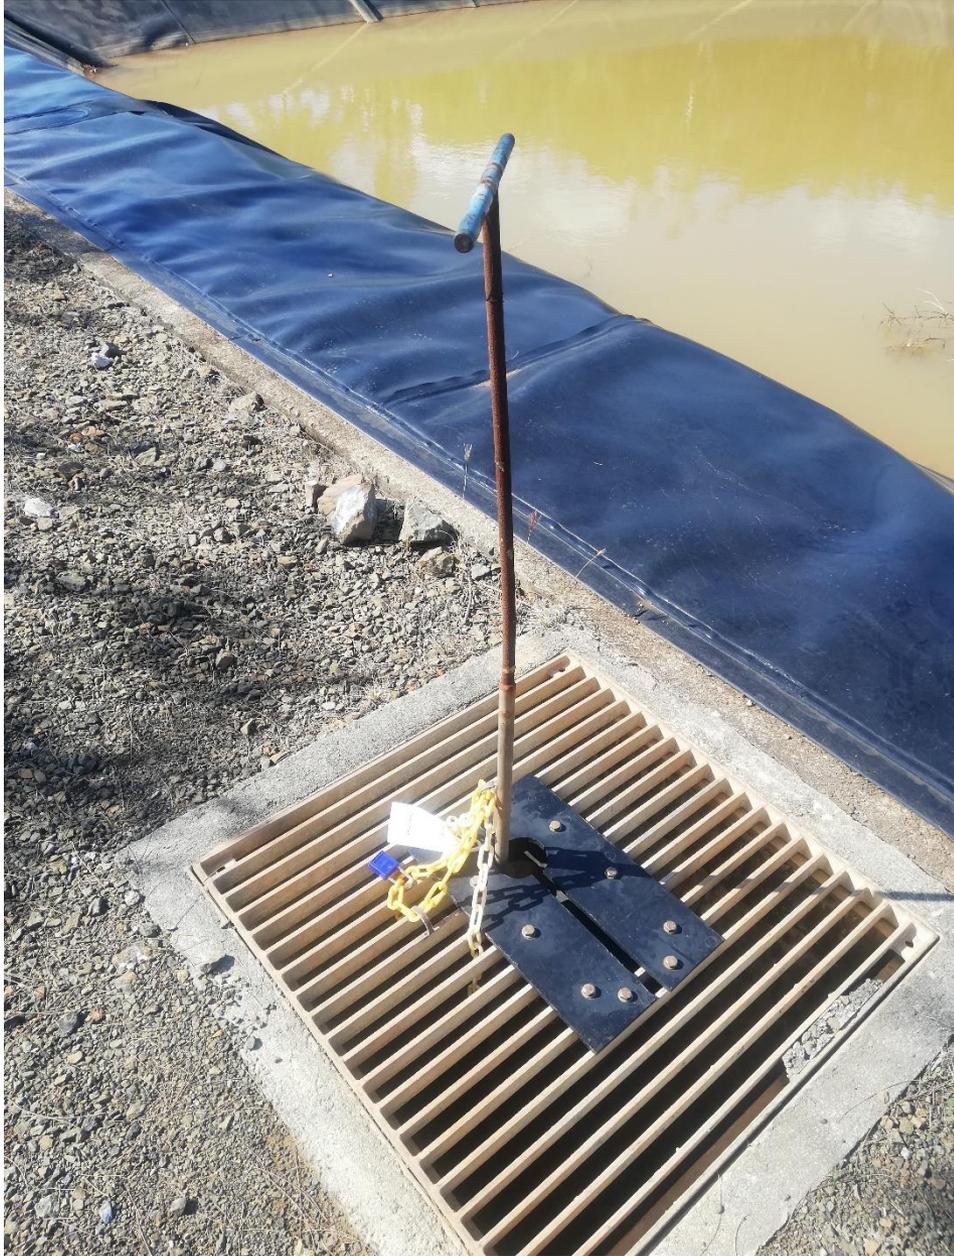
# Photo (#3) de la vanne 520-MV-09258

N°	Causes racines	ACTIONS	Date
4	Pas d'indicateur de position de la vanne (ouverture ou fermeture) OU Design de la vanne non adapté	DTI à initier pour permettre d'avoir une visibilité sur la position d'obturation de la vanne (à faire également pour le bassin Sud 520-CONT-SD)	04/11/2021
5	Absence d'indication visuelle sur la position des vannes de rejet des bassins	Mettre un système mécanique de détrompeur sur les vannes de rejet des bassins à la mer afin de connaître leur position sur le terrain (Nord, Sud, RetChim)	04/11/2021
6	Permis ouvert pendant le chargement de sapolites	Rajouter dans la ronde que les permis (intervention en espace confiné, ...) doivent être suspendus lorsqu'il y a un navire à quai	13/10/2021
7	Gestion difficile des eaux du bassin en cas de fortes précipitations et lorsqu'il contient des sédiments	Mise en place d'une pompe portative pour vidange du bassin Nord vers des bassins de décantation en cas d'analyses non conformes de la qualité des eaux du bassin (>MES)	Avant prochain chargement de sapolites (30/11/2021)

8	Chaîne plastique sur les vannes des bassins Nord et Sud – fragile (facile à casser pour manipuler les vannes)	Mise en place d'un câble acier avec cadenas Masterlock vert au niveau des 2 vannes de rejet des bassins à la mer	En cours (à faire sur le bassin Sud) – 17/10/2021
