Vidange d'eau mélangée à du soufre depuis les ballasts du navire MV-RED COSMOS

Incident environnemental

Date incident : 16/08/2023

CE2023-DIMENC-73005

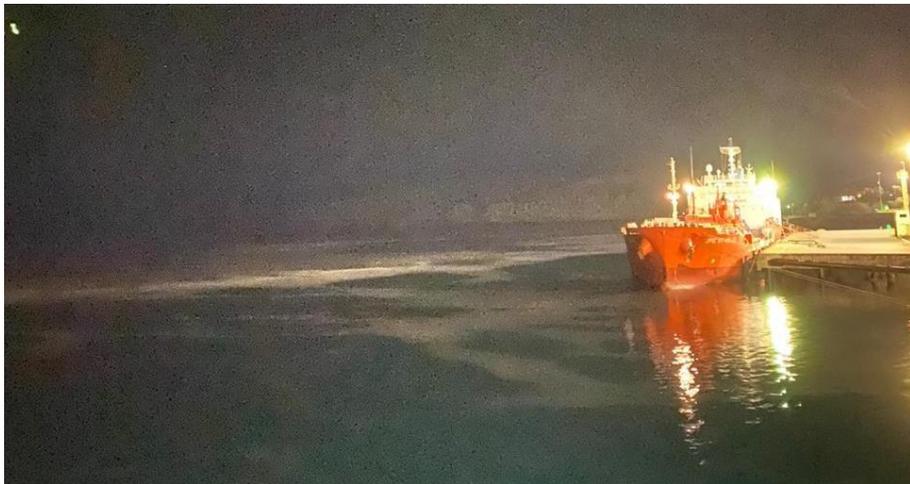
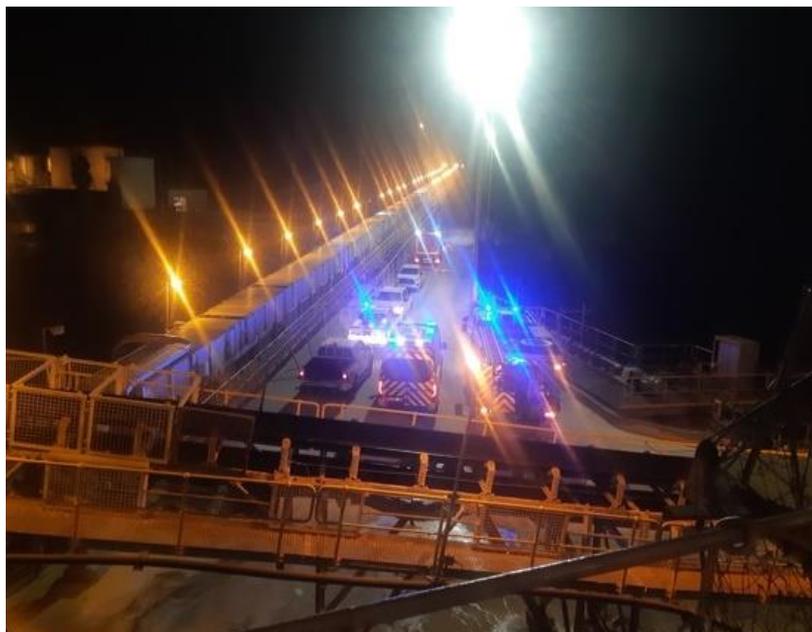
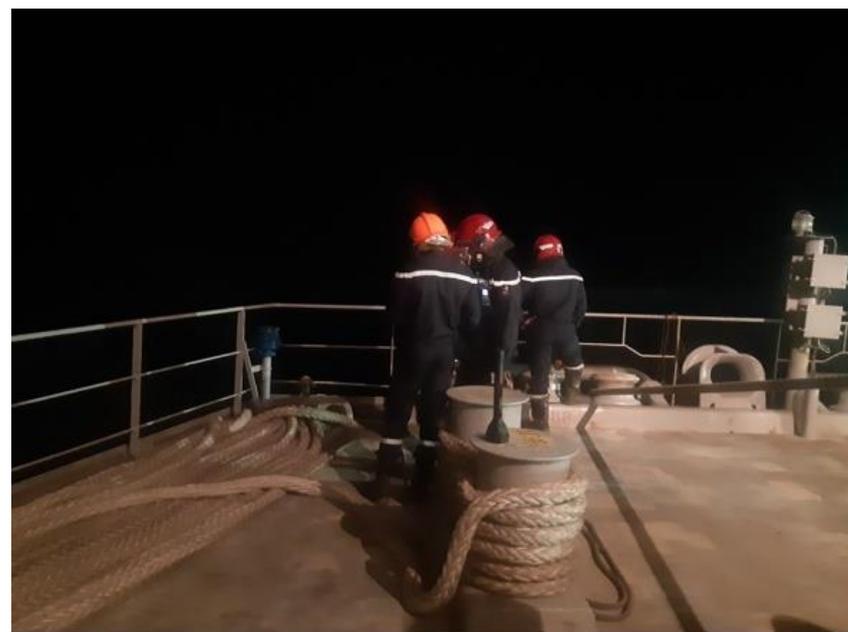
Le brigadier de la BIPRNC rejoint le CDQ sur le pont du navire pour constater ensemble la nappe de couleur jaunâtre à la surface de la mer (cf. photos 1,2,3,4).

Cette nappe couvre une superficie estimée à un carré d'une centaine de mètres de côté. Les conditions météorologiques sont les suivantes : mer très calme, vent nul, courant portant au Nord-Est.

Photos 1,2,3,4 : Etendue de la nappe jaunâtre en surface / Intervention de la BIPRNC.

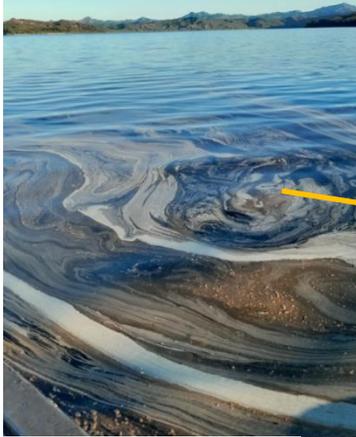
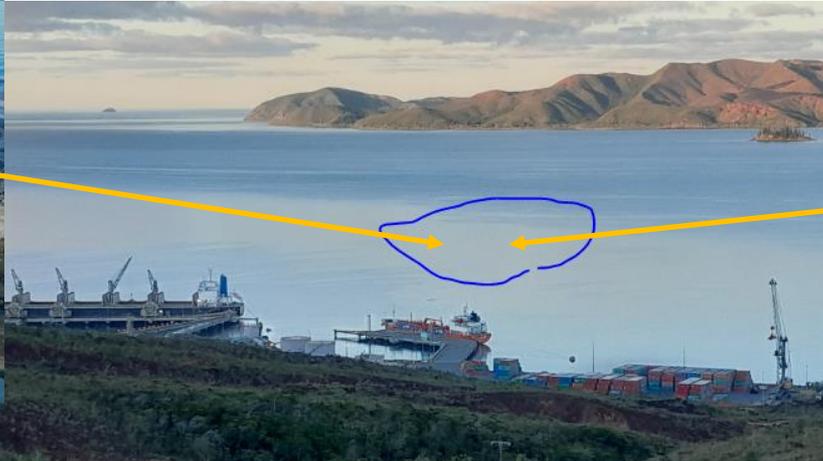
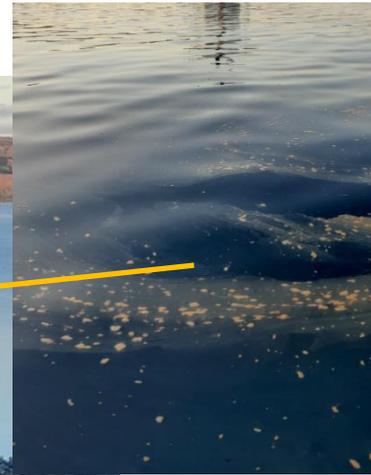
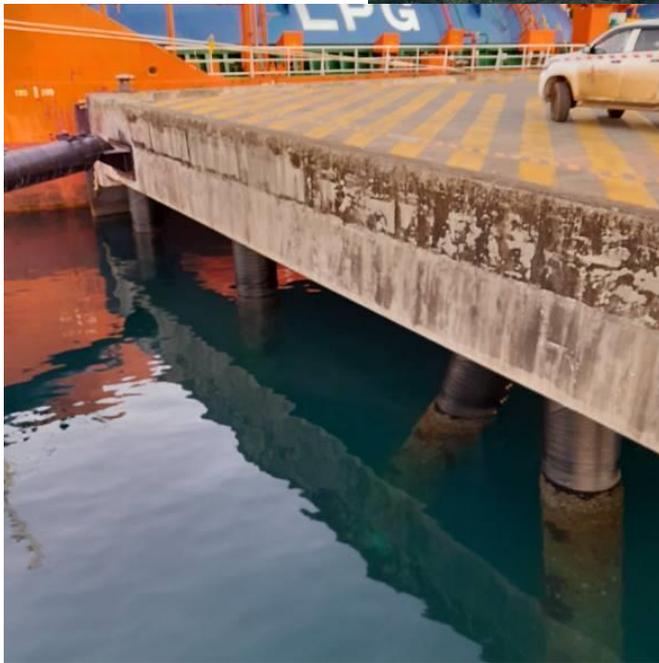
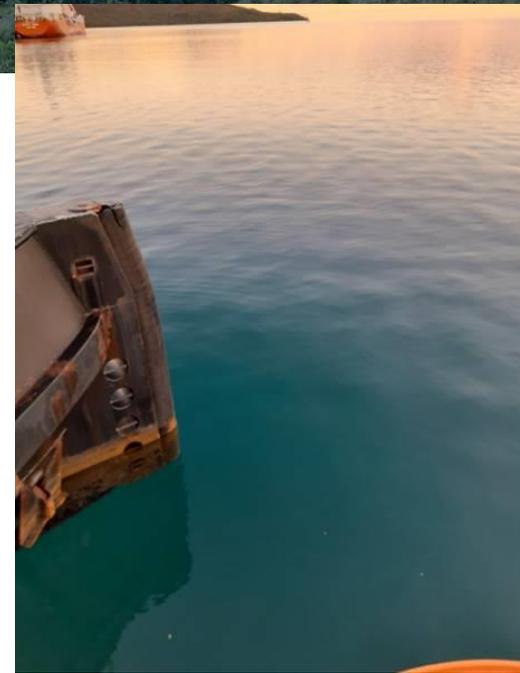
Le responsable du Port observe depuis la mer quelques résidus jaunâtres à la surface (cf. photos 5,6,7,8,9). Des poissons et une tortue vivants ont également été observés.

Photos 5,6,7,8,9 : Résidus jaunâtres en mer / Observation depuis le quai général

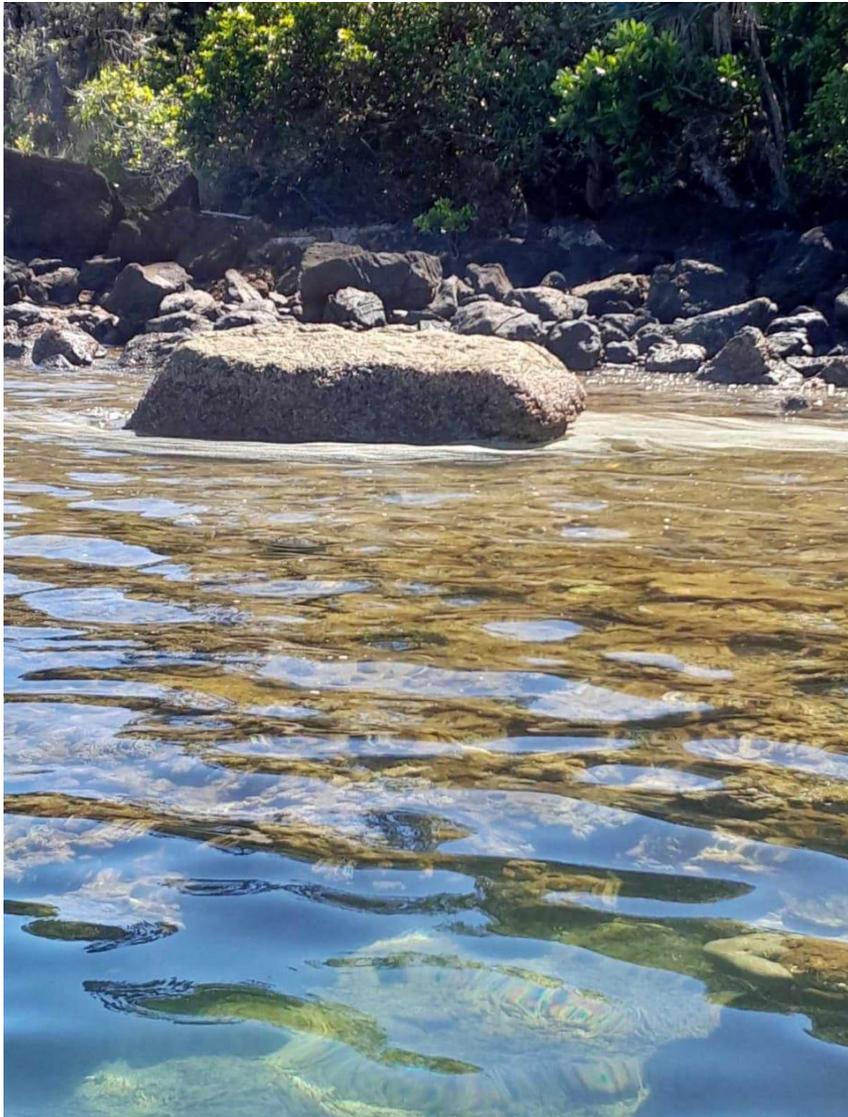
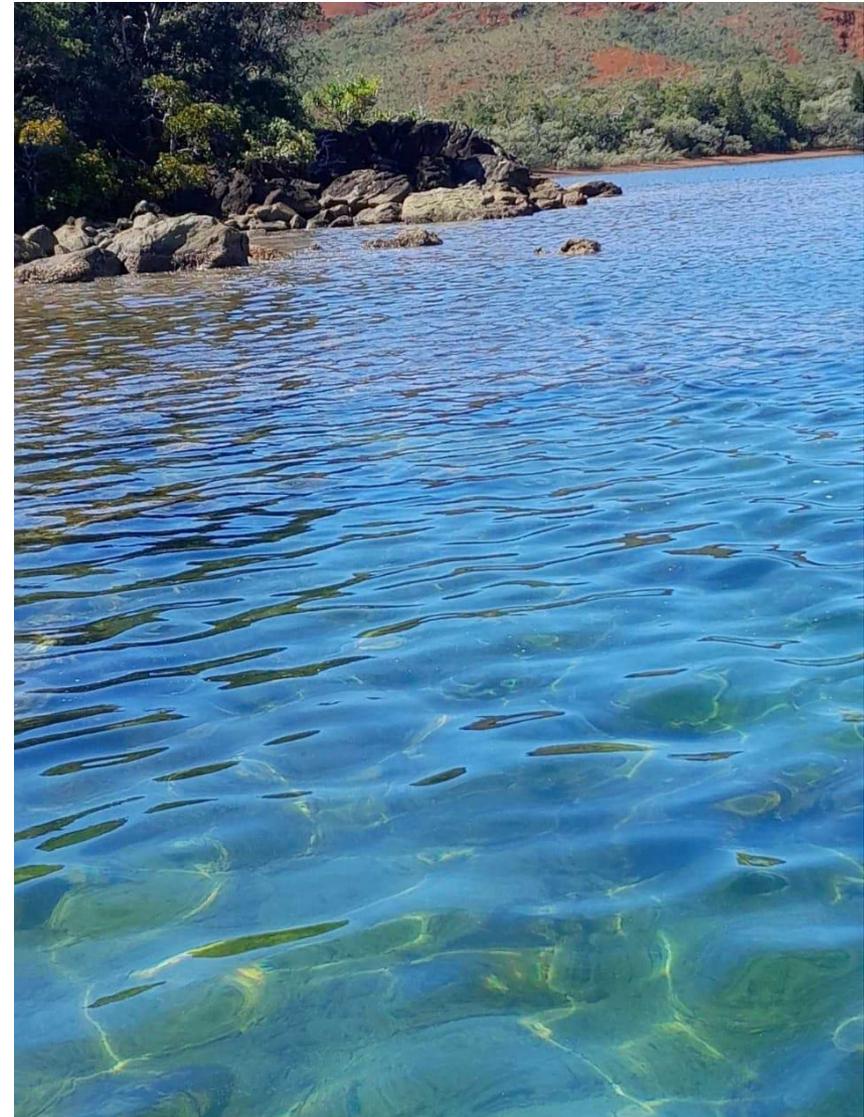
Les résidus jaunâtres ont été dispersés sur le littoral côté secteur vraquier (cf. photo 10,11). La BIPRNC met en place des moyens de confinement et de récupération.

Photos 10,11: Légère présence de résidus jaunâtres sur le littoral

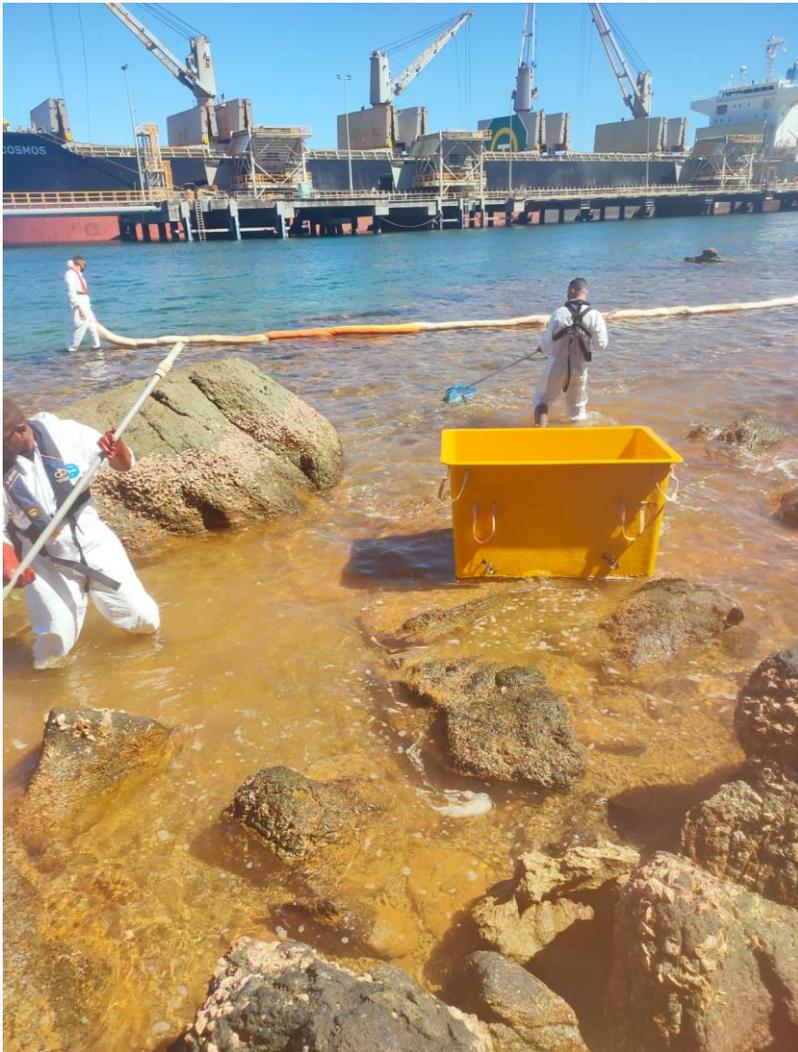
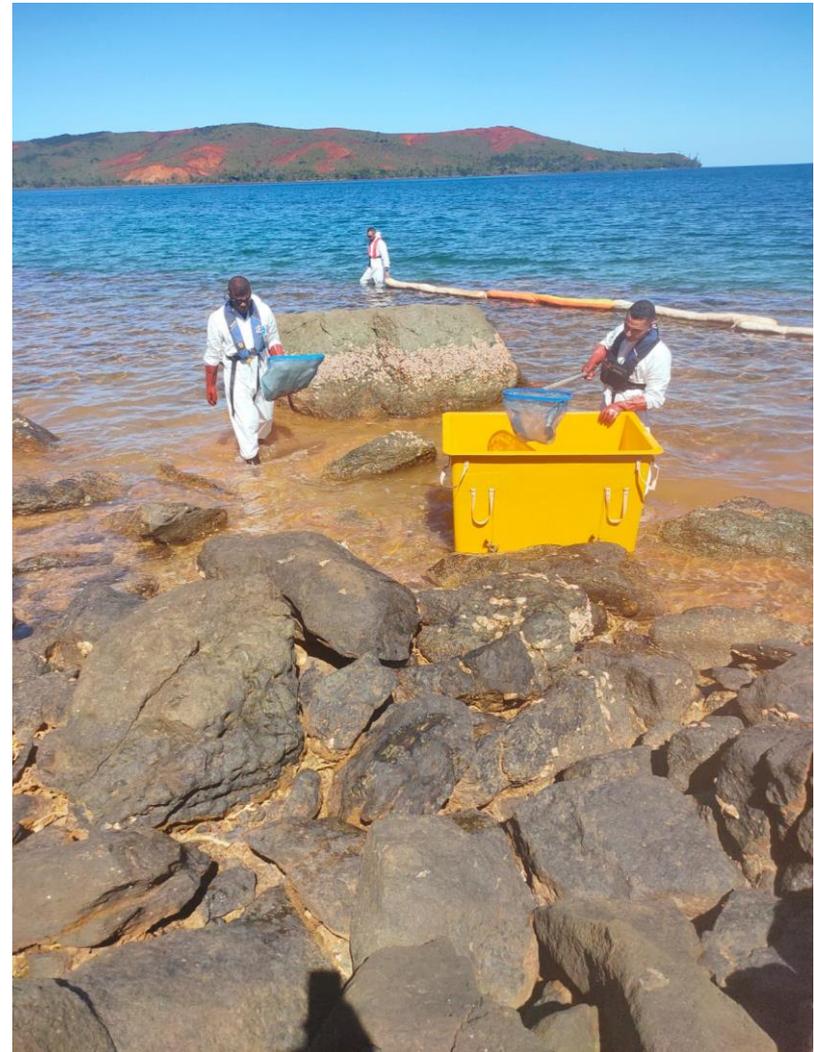
Confinement des résidus finalisé. Début des opérations de récupération (cf. photos 12,13).

Photos 12,13: Récupération des résidus flottants de particules soufrées

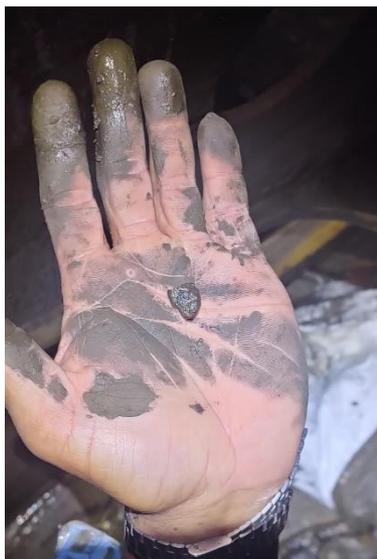
Corps étranger

La cause de la défaillance a été identifiée. Il s'agit d'un défaut d'étanchéité de la vanne de décharge de la cuve de réception des eaux des ballasts -

| N° | Description détaillée de la cause | Causes racines |
|---|--|---|
| 1 | Un corps étranger (bloc de charbon) était coincé entre le clapet le siège de vanne en fond de cale | Les ballasts de stockage des eaux de ruissellement de pont des vraquiers peuvent ne pas être étanches |

| N° | Causes racines | ACTIONS | Responsable | Date |
|---|---|--|---|---|
| 1 | Les ballasts de stockage des eaux de ruissellement de pont des vraquiers peuvent ne pas être étanches | Ajouter au RG-0302-OLP « Prony Questionnaire » un point demandant aux armateurs de certifier que les vannes de pied des ballasts de stockage des eaux de ruissellement ont été visitées et sont bien étanches | Port | 01/09/2023 Action complétée |

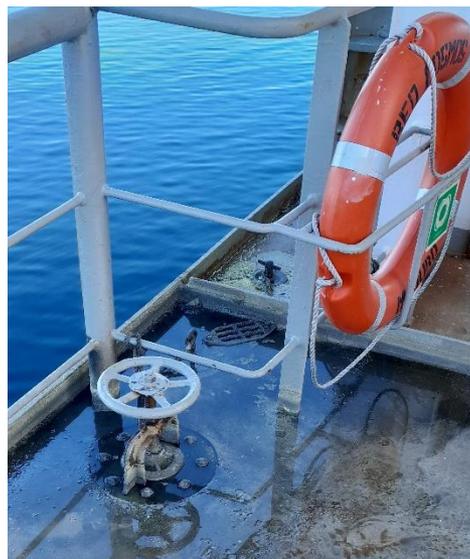
Dalot « sans crépine »

| N° | Description détaillée de la cause | Causes racines |
|---|--|---|
| 2 | Les sédiments de vrac retrouvés sur le pont du navire passent directement dans les ballasts | Pas de crépine autour du dalot donnant dans les ballasts de stockage d'eaux de ruissellement de pont |

| N° | Causes racines | ACTIONS | Responsable | Date |
|---|---|--|---|---|
| 2 | Pas de crépine autour du dalot donnant dans les ballasts de stockage d'eaux de ruissellement de pont | Ajouter à la check-list de visite initiale vraquier de la gestionnaire d'escale le contrôle suivant : « Tous les dalots de pont sont obturés – Crépine présente autour des vannes de remplissage des ballasts ». Normaliser cette check-list et la publier dans les documents normatifs | Port | 30/09/2023 Action complétée partiellement – Il reste à publier la check-list |
