Départs de feu 330-FLP-101

Secteur 330 Usine d'acide – Zone fusion

Dates incidents : 13/05/2023 – 20/05/2023 - 23/05/2023 – 26/05/2023

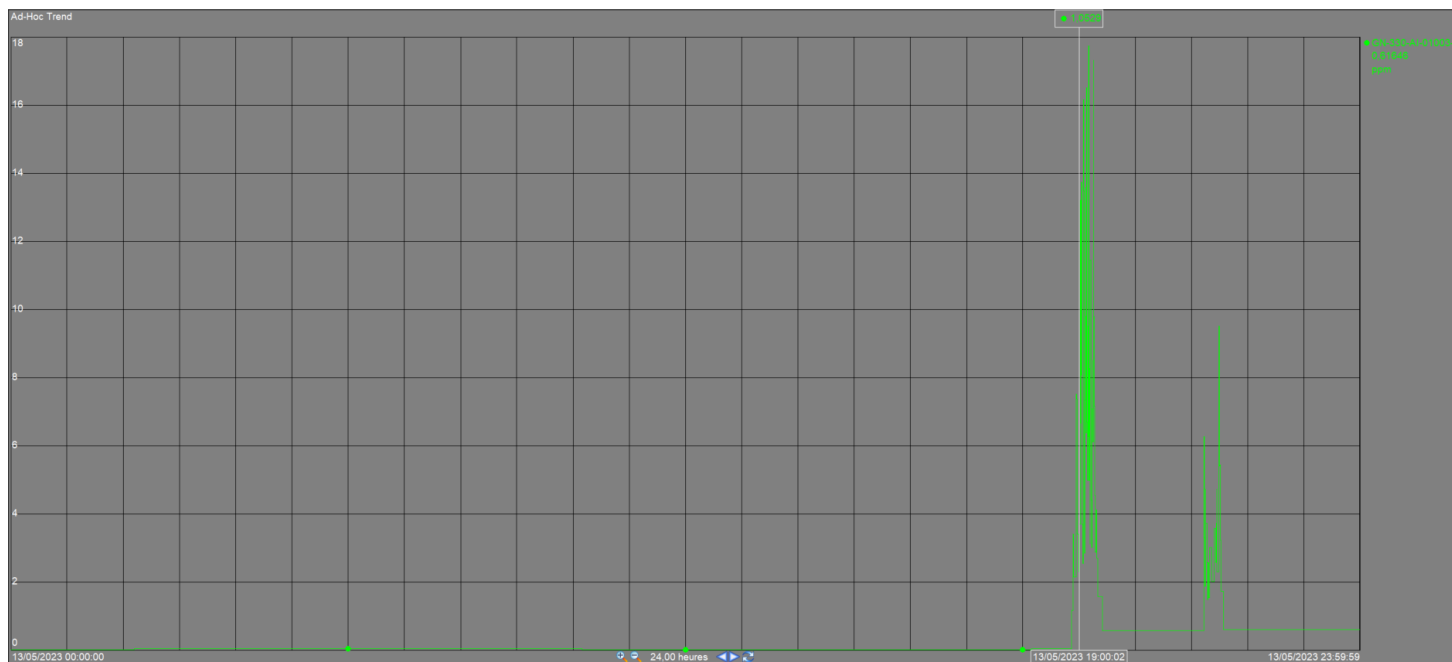
Le pic de SO₂ est détecté à 19:00 – Le filtre est alors en opération (750t filtrées).

Le dernier nettoyage a eu lieu en matinée (lancement du pré coating vers 05:00) et la production (filtration) a repris à 06:22

Un échafaudage rendait l'accès à la zone impossible depuis plusieurs mois jusqu'au 22/05 - il a été démonté après le second feu afin de permettre la mise au propre qui était prévue.

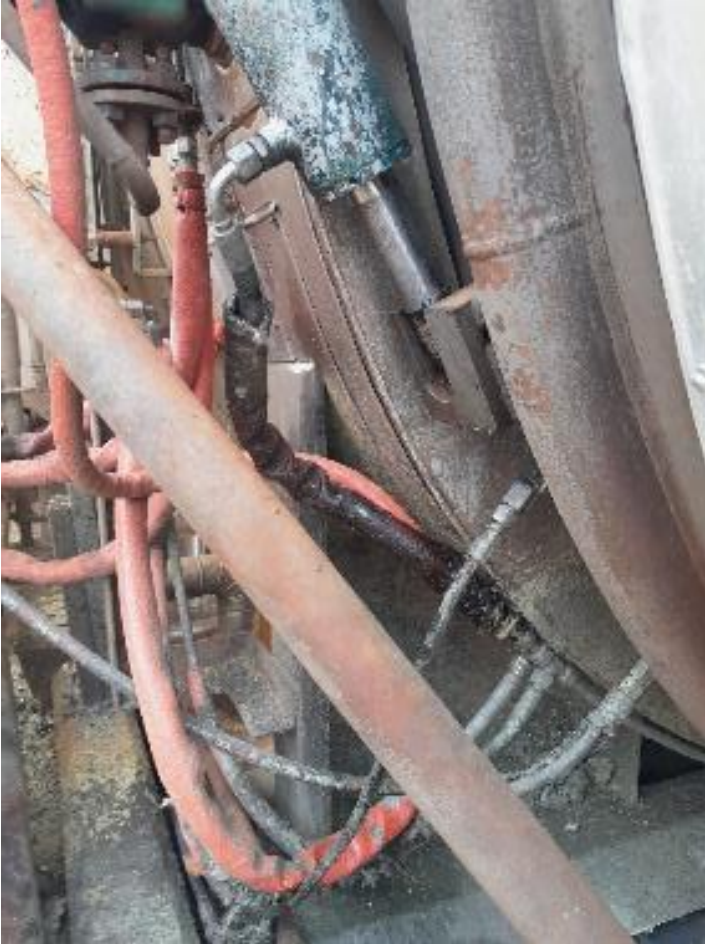
Côté gauche – vue de face
(flexibles rouges changés pendant
la nuit)

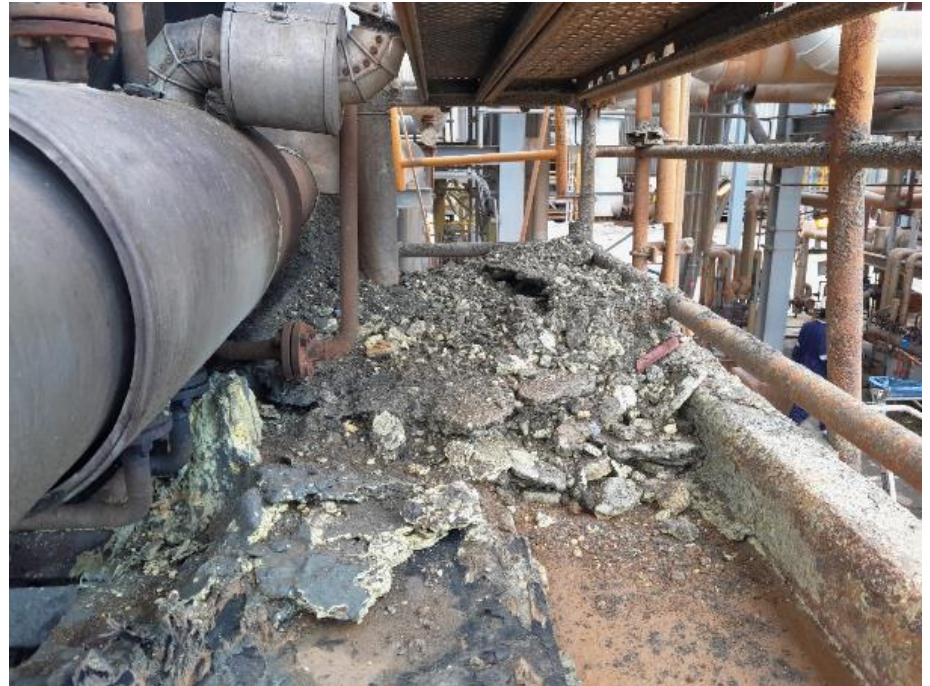
Echafaudage toujours en place sur le
côté droit du FLP101, impossible de
nettoyer la matière accumulée

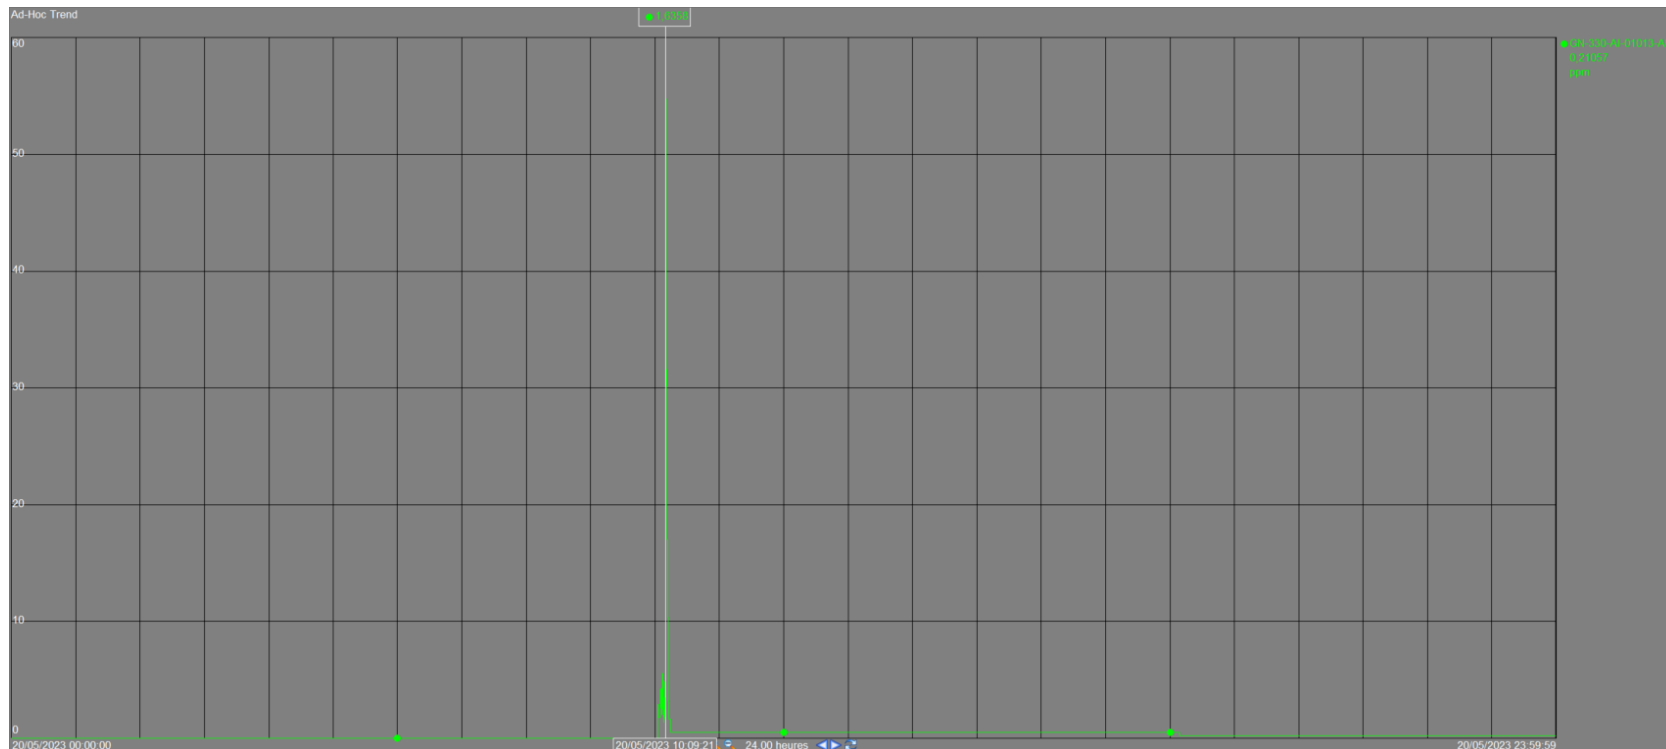
Le pic de SO₂ est détecté à 10:09, à ce moment le filtre est en fin de cycle (850t filtrées) et en phase de purge. Il est donc toujours fermé.

Le filtre est en opération depuis la veille 12:36 (pré-coating) et en production depuis 13:41.

Il n'y a pas d'opération dans la zone (les opérateurs sont en train d'aller vers le filtre pour lancer son nettoyage).

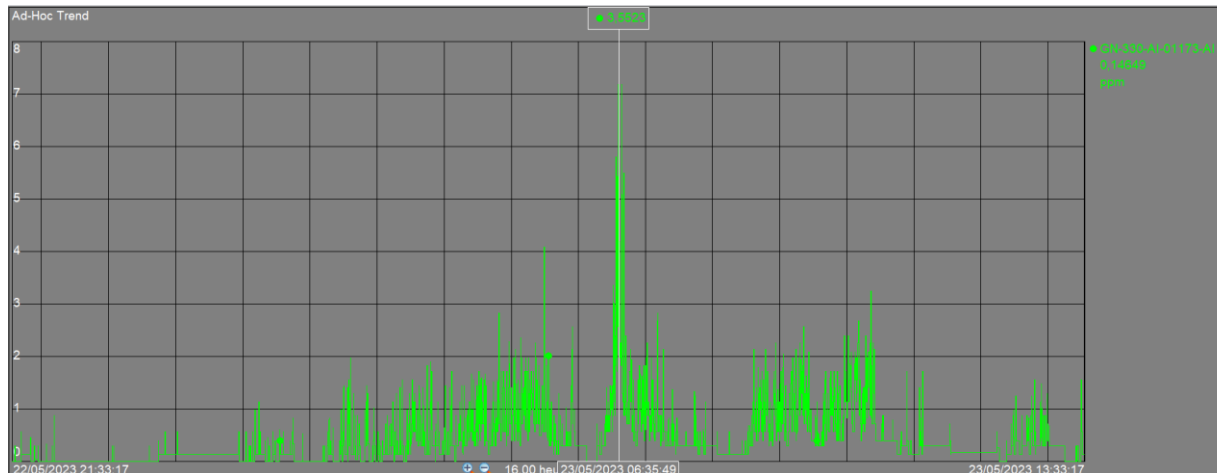
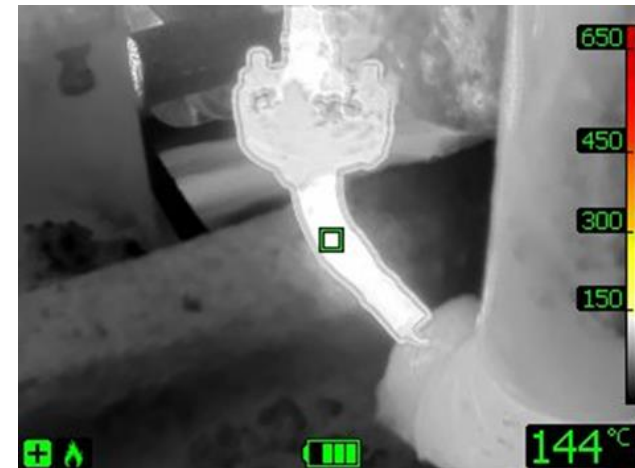
Le pic de SO₂ est repéré à 06:35 à 7ppm, à ce moment le filtre est en opération à 400t filtrées (mi-cycle).

Un échafaudage rendait l'accès à la zone impossible jusqu'au 22/05 - il a été démonté après le second feu afin de permettre la mise au propre qui était prévue.

Suite à l'incident : contrôles par caméra thermique de l'emplacement supposé du départ de feu et nettoyage de la zone.

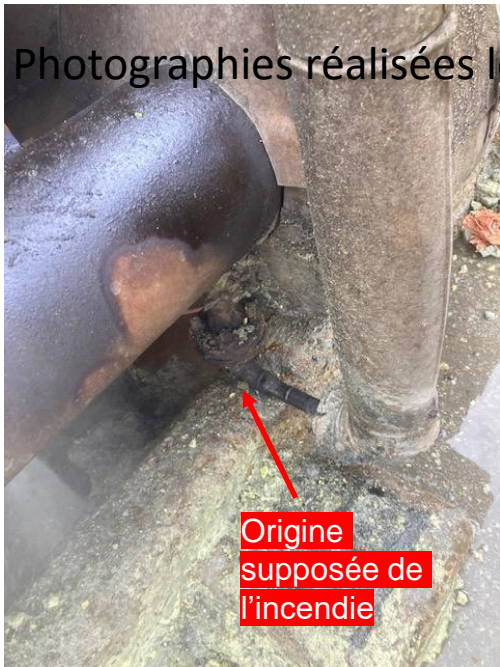
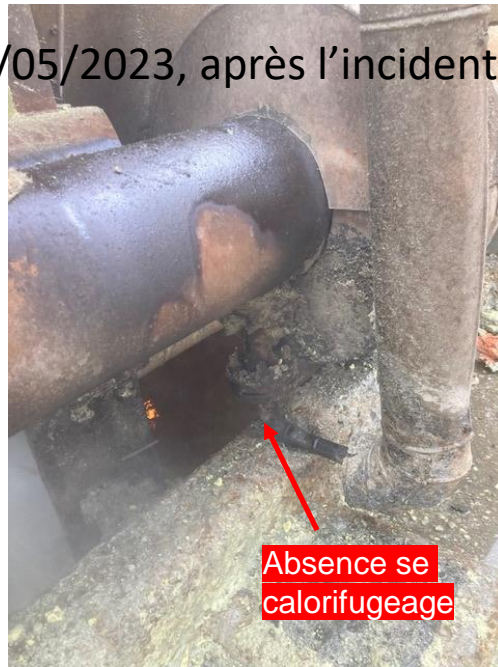
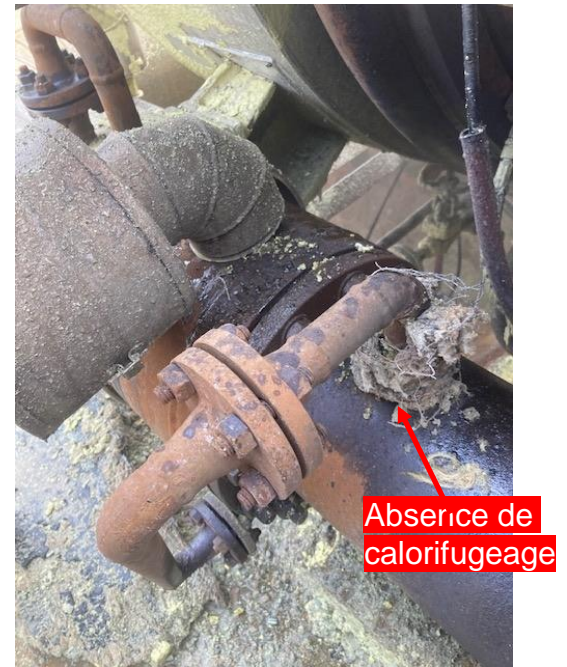
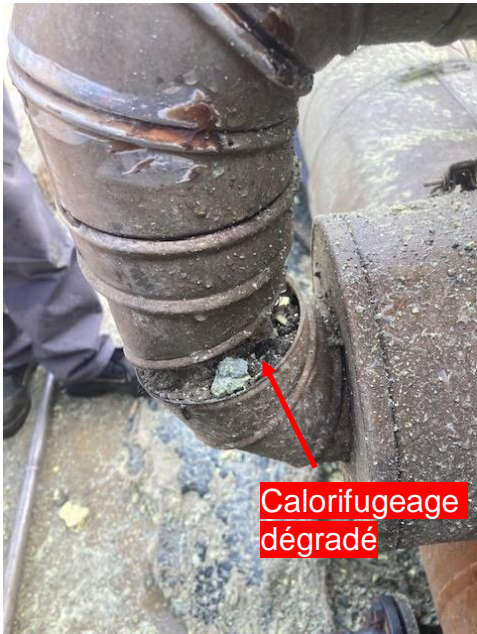
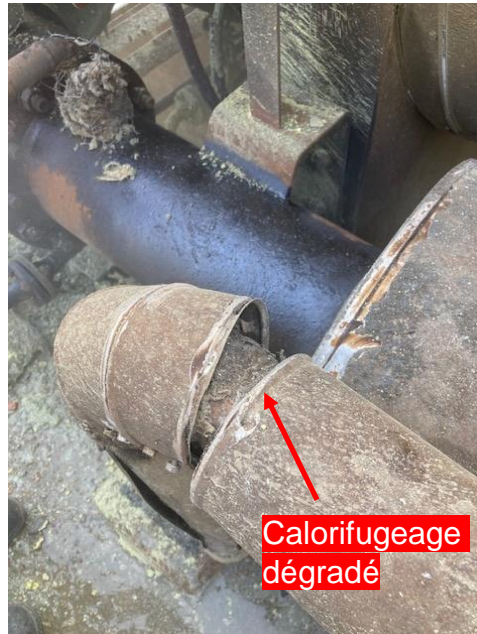
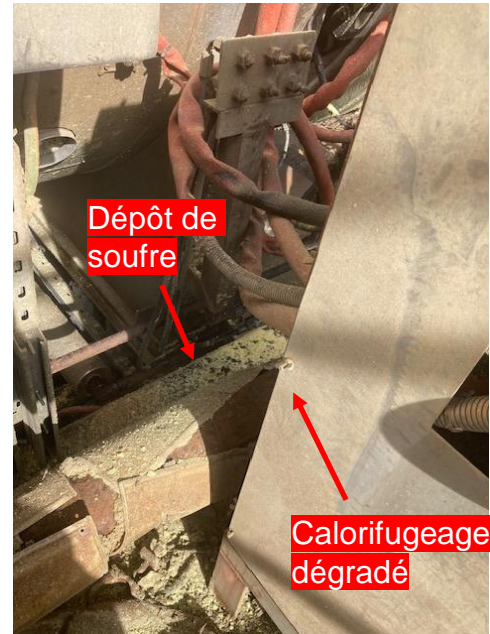
Photographies réalisées le 23/05/2023, après l'incident

3 départs de feu de soufre en 10 jours jusqu'au 23/05/2023

L'équipement présente énormément d'accumulation de soufre.
De nombreux calorifugeages ont été déposés au niveau des conduites de vapeur.

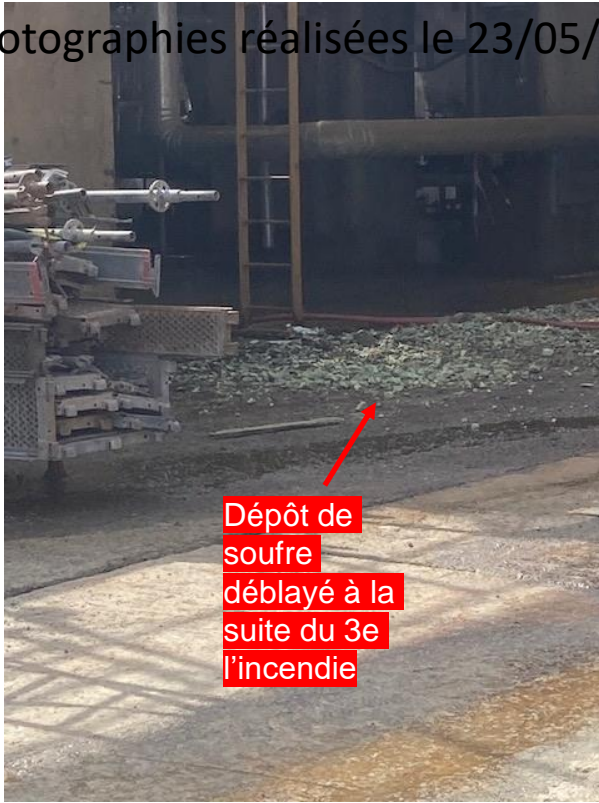
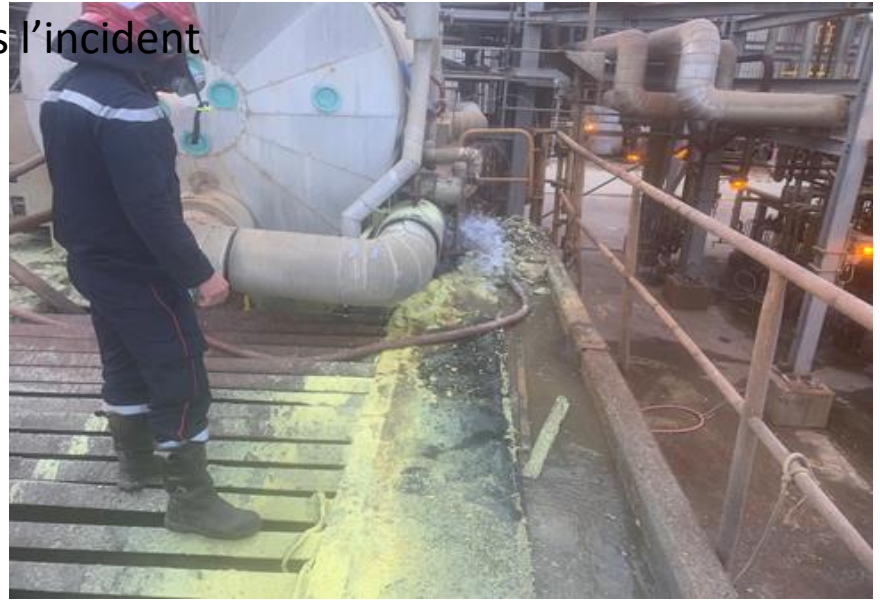
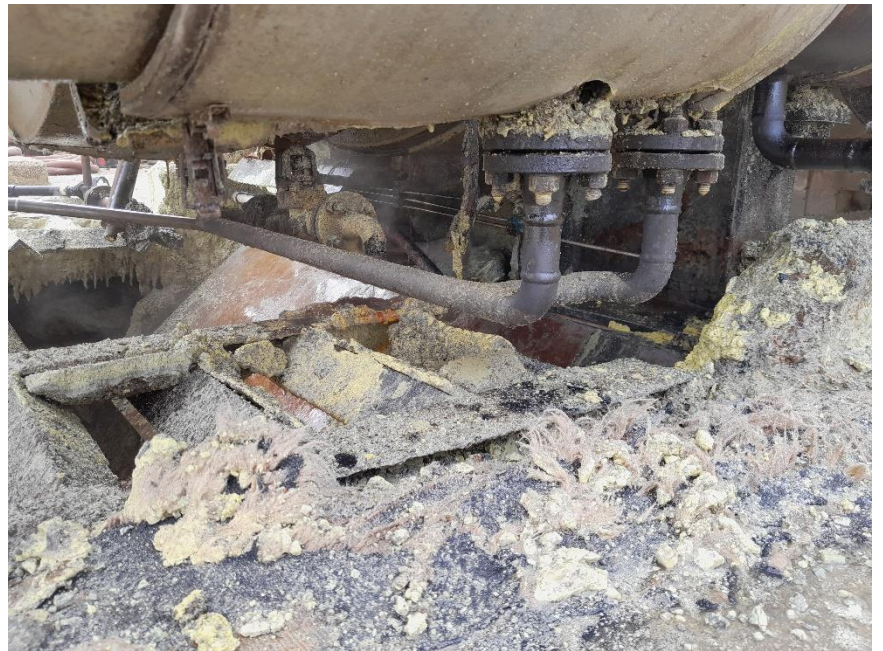
Dépôt de
soufre
déblayé à la
suite du 3e
l'incendie

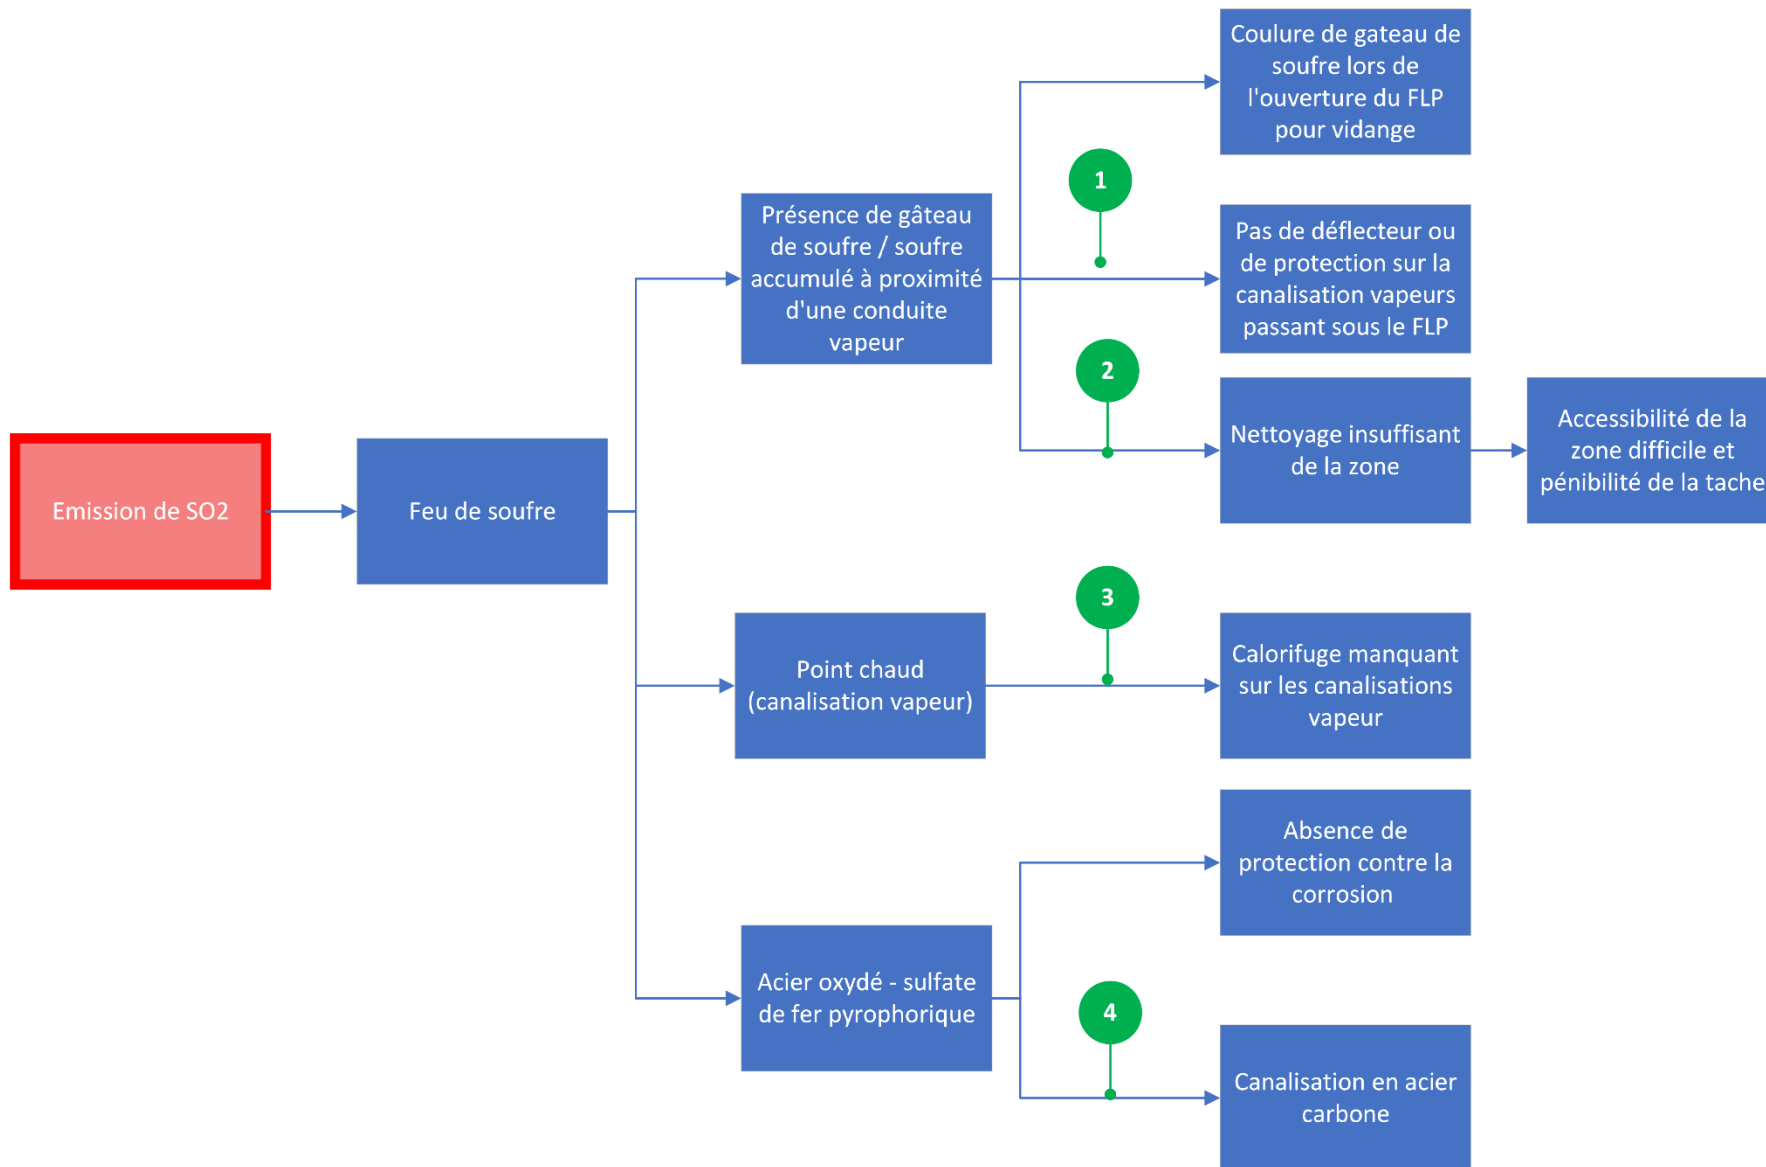
**Arbre des
causes**

Méthode d'analyse : 5 pourquoi

| N° | Causes racines | ACTIONS | DELAIS |
|---|--|---|--|
| 1 | Pas de déflecteur ou de protection sur la canalisation vapeurs passant sous le FLP | Mettre en place un dispositif pour éviter les éclaboussures lors de l'ouverture de l'équipement | Fait sur le filtre 330-FLP-101 En cours sur le filtre 102 |
| 2 | Nettoyage insuffisant de la zone | Revoir la périodicité des nettoyages de zones sur toute la zone fusion. Il est nécessaire de contrôler les accumulations de déchets et de résidus inflammables et combustibles afin qu'ils ne contribuent pas à une situation d'incendie. | Fait |
| 3 | Calorifugeages manquant sur les canalisations vapeur | Reprendre les calorifugeages sur toutes les conduites vapeur | FLP-101 : 30/06/2023 FLP-102 : Fait |
| 4 | Nettoyage insuffisant de la zone | Révision de la procédure d'opération des filtres à plaques | 30/06/2023 |
| 5 | Nettoyage insuffisant de la zone | Surveillance régulière du suivi de la procédure et du nettoyage de la zone. | En cours |
| 6 | Feu de soufre | Mise en place d'une Task Force | 09/06/2023 |
