# Feu de soufre TNK-101

330 – zone fusion

14/06/2023

**Contexte de  
l'incident**

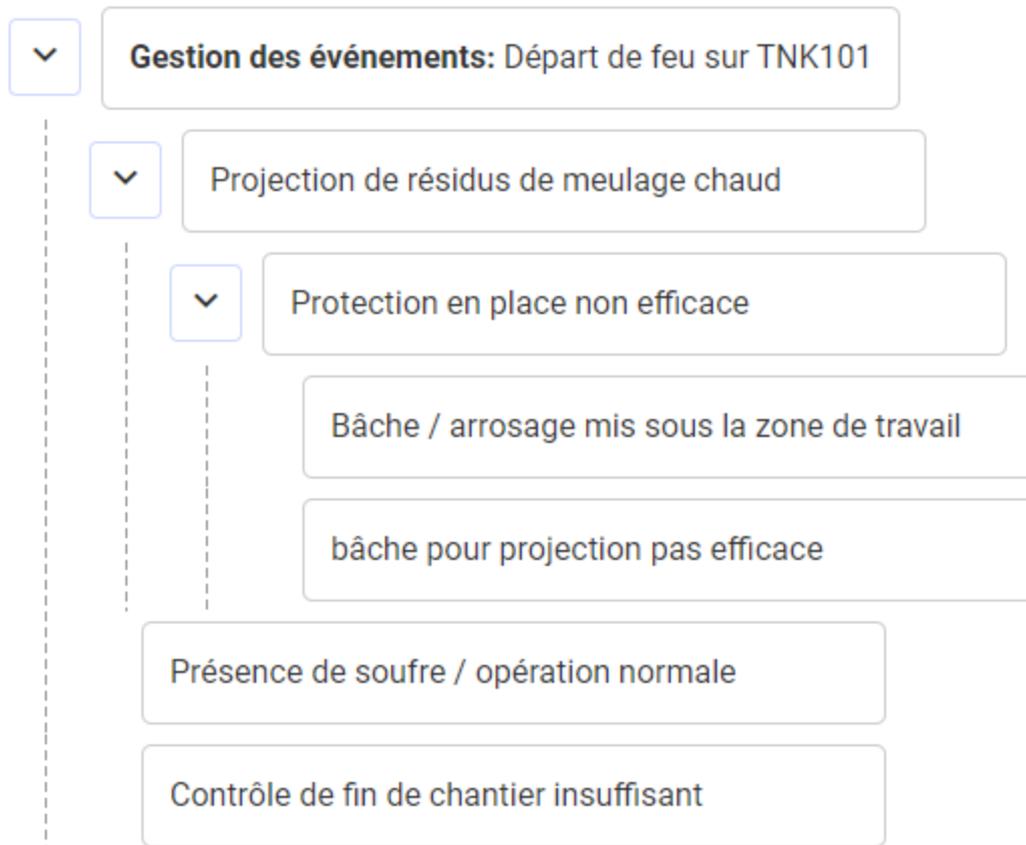
**Arbre des  
causes**

Méthode d'analyse : 5 pourquoi

N°	Causes racines	ACTIONS	Date
1	Protection en place non efficace	Moyen de protection à contrôler par opération. - sera clarifié dans le nouveau permis de travail à chaud	15/07/2023
2	Brigade pas informée des travaux à chaud dans la zone	Information à repasser aux équipes / clarification via Toolbox sur les permis pour aligner le message	14/07/2023
3	Intervenants pas suffisamment sensibilisés au risque soufre	Réalisation de toolbox par OMI	Fait
4	Surveillance après chantier (fermeture permis à chaud) insuffisante	Mise en place de contrôle par la brigade (avec caméra thermique) pour la clôture des permis : Révision de la procédure des permis à chaud	Fait
5	Résidus de soufre sur les cuves	Nettoyage HP de l'équipement	Fait
6
