Perte de confinement de la ligne SO₂

Fuite de produit toxique – scénario de l'étude de dangers

Secteur : Lixiviation – 230 - EJS

20/10/2023

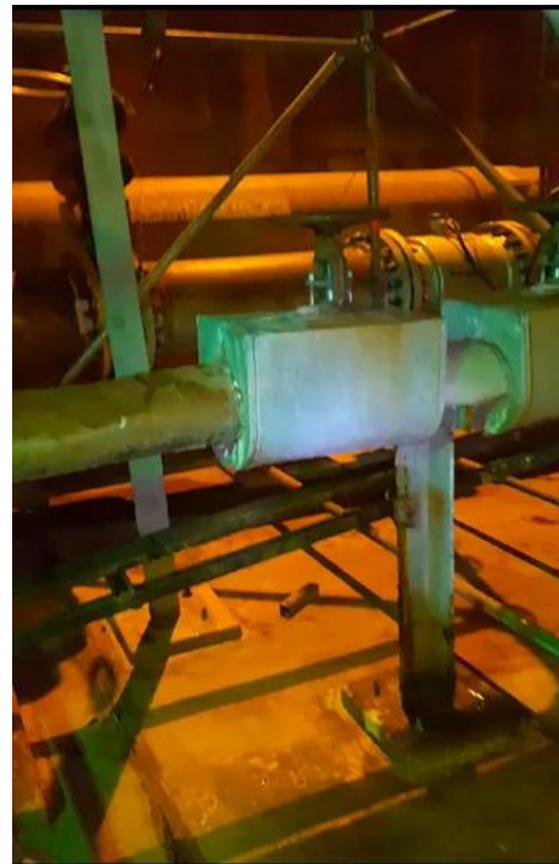
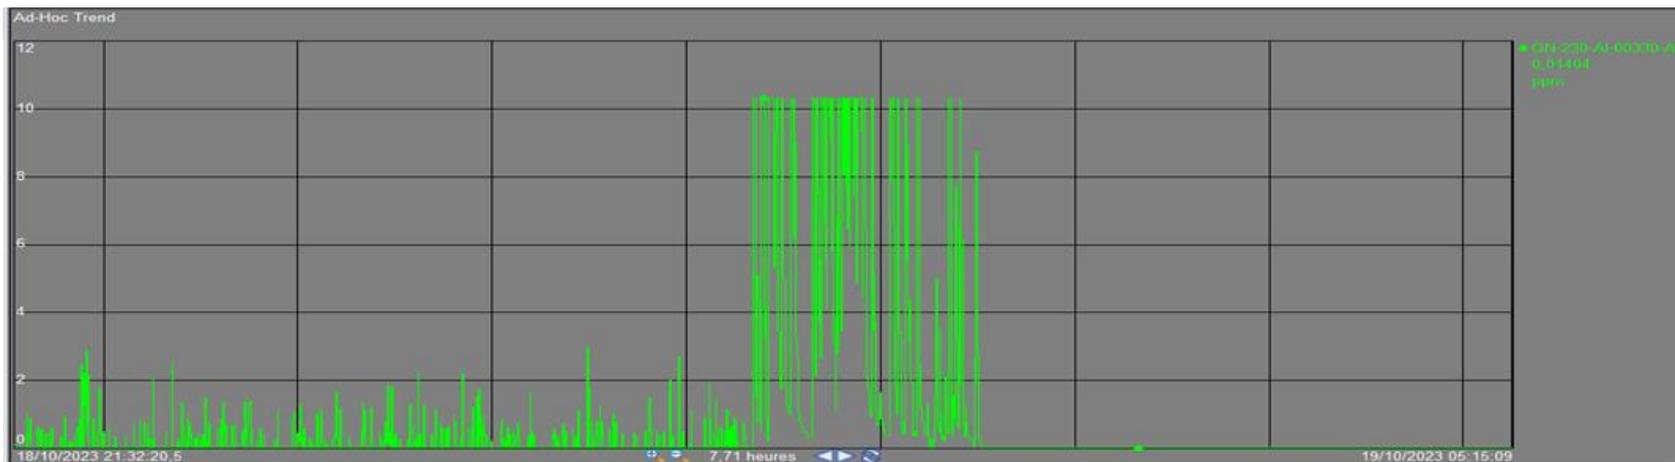
1h20: Première détection supérieure à 5 ppm ;

- Déclenchement automatique de l'alarme
- Fermeture par interlock des vannes d'ajout de SO₂
- Levée de doute confirme une fuite entre les 2 MV (230-MV-01489 et 230-MV-01498) ; localisation exacte impossible car ligne calorifugée

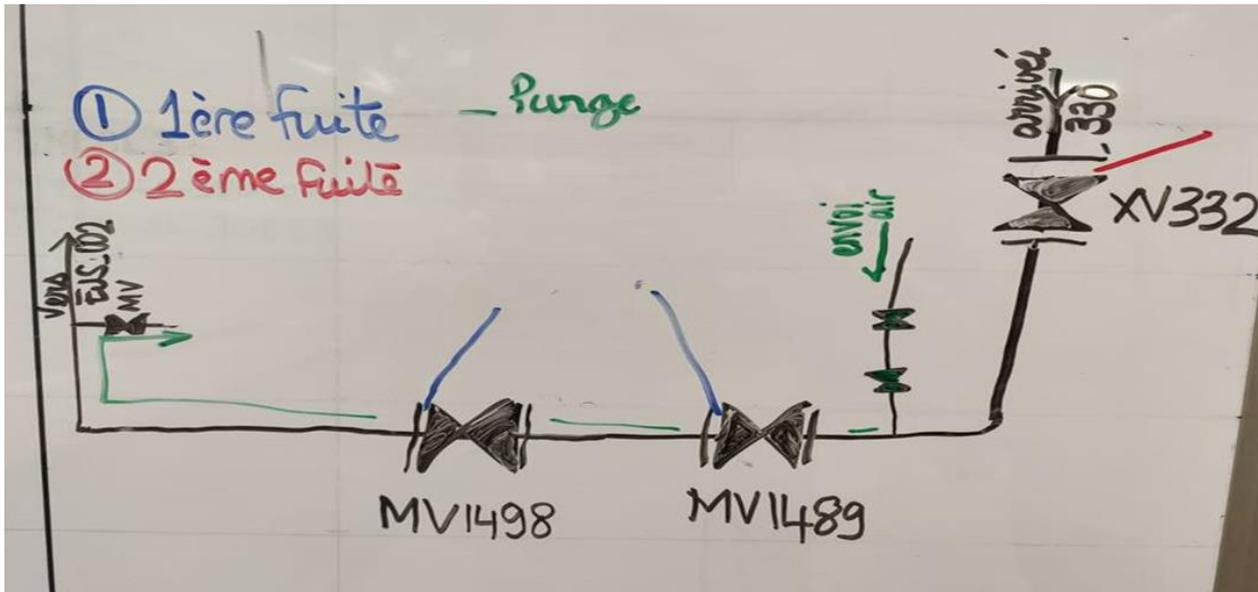
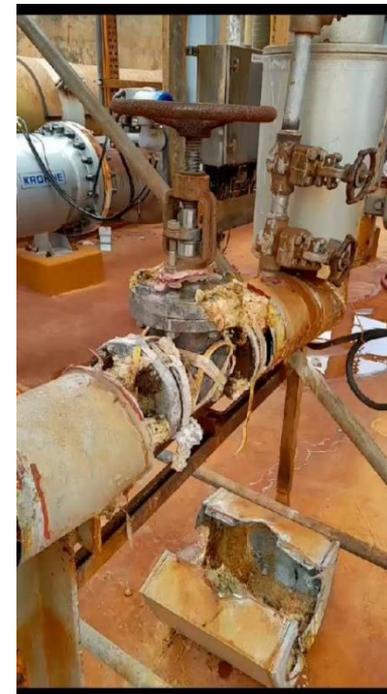
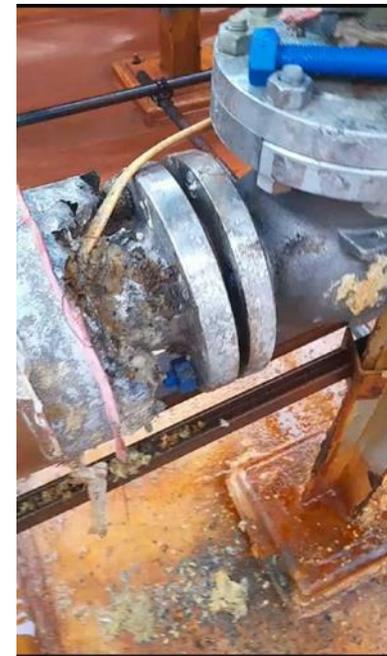
8h58: Dé calorifugeage de la ligne de SO₂ au niveau des MV, premier constat cristallisation au niveau des brides de sorties des deux vannes manuelles d'isolation .
Décision d'intervenir de nuit sur le remplacement de la boulonnerie et du joint.

- 22h à 3h20: Libération de la portion située entre la XV-00332 et le flush MV-01514 par envoi d'air (en vert sur le schéma ci-dessous).
- 4h: Début des travaux de remplacement de la boulonnerie de la MV-01498 ; bride de sortie ; 1er boulon OK (les boulons corrodés ont dû être meulés)
- 4h30: Début de détection au détecteur fixe,

Fuite visuelle au Niveau de la bride amont de la 230-XV-00332 – Information du DOI

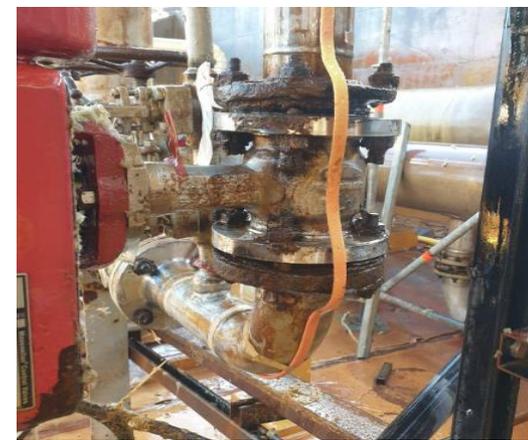
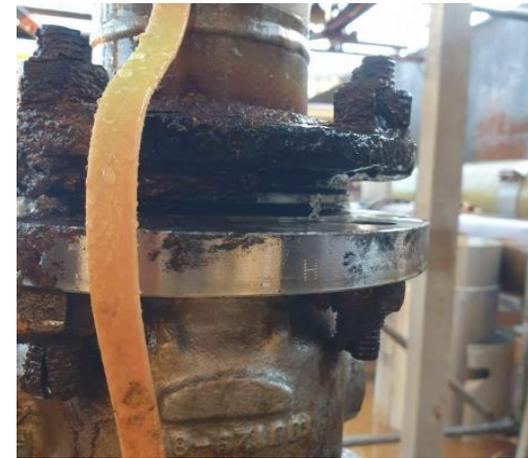
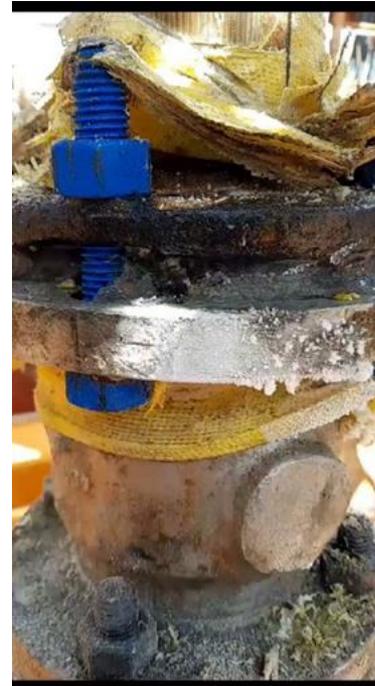
- 7h00: Entrée des pompiers pour dé calorifuger et localiser la fuite : 2 boulons cassés sur 4.
- 7h45 à 13h11: Intervention en ARI des mécaniciens sur la fuite et sur les autres points (5 allers-retours)

MV-01498 + MV-01489 : remplacement joint et boulonnerie sur les brides entrée et sortie.

XV-00332: bride inférieure : remplacement joint et boulonnerie.

XV-00332: bride supérieure : remplacement boulonnerie: fuite trop importante pour remplacer le joint.

Toujours quelques détections au niveau de la bride XV-00332

Des ajouts ont été faits pour l'arrêt majeur 2023, afin de remplacer au minimum, joint boulonnerie et le clapet

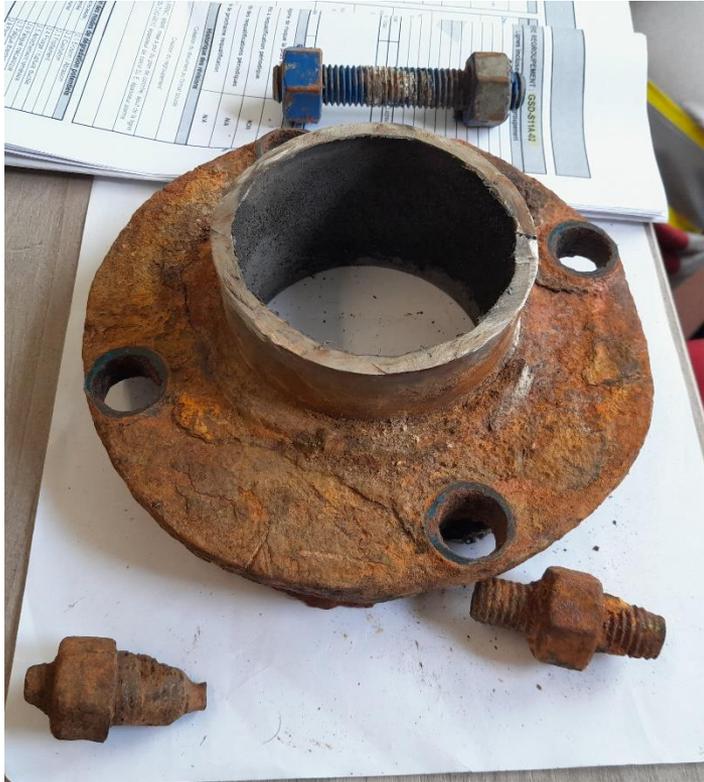
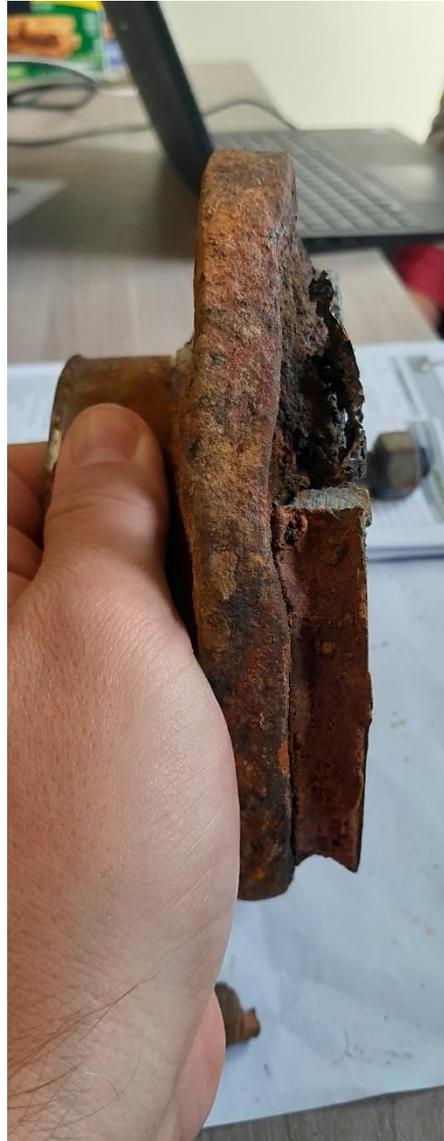
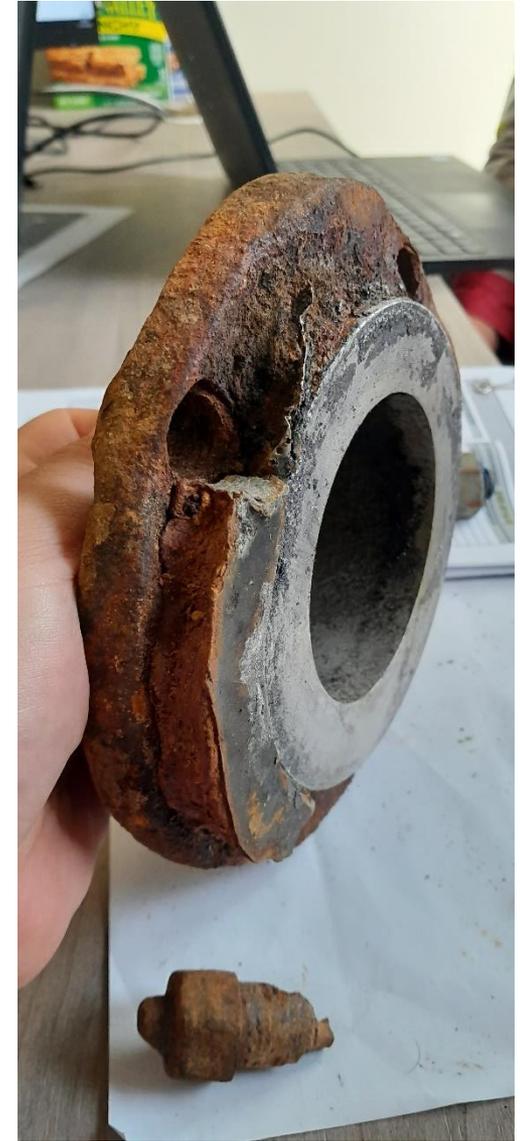
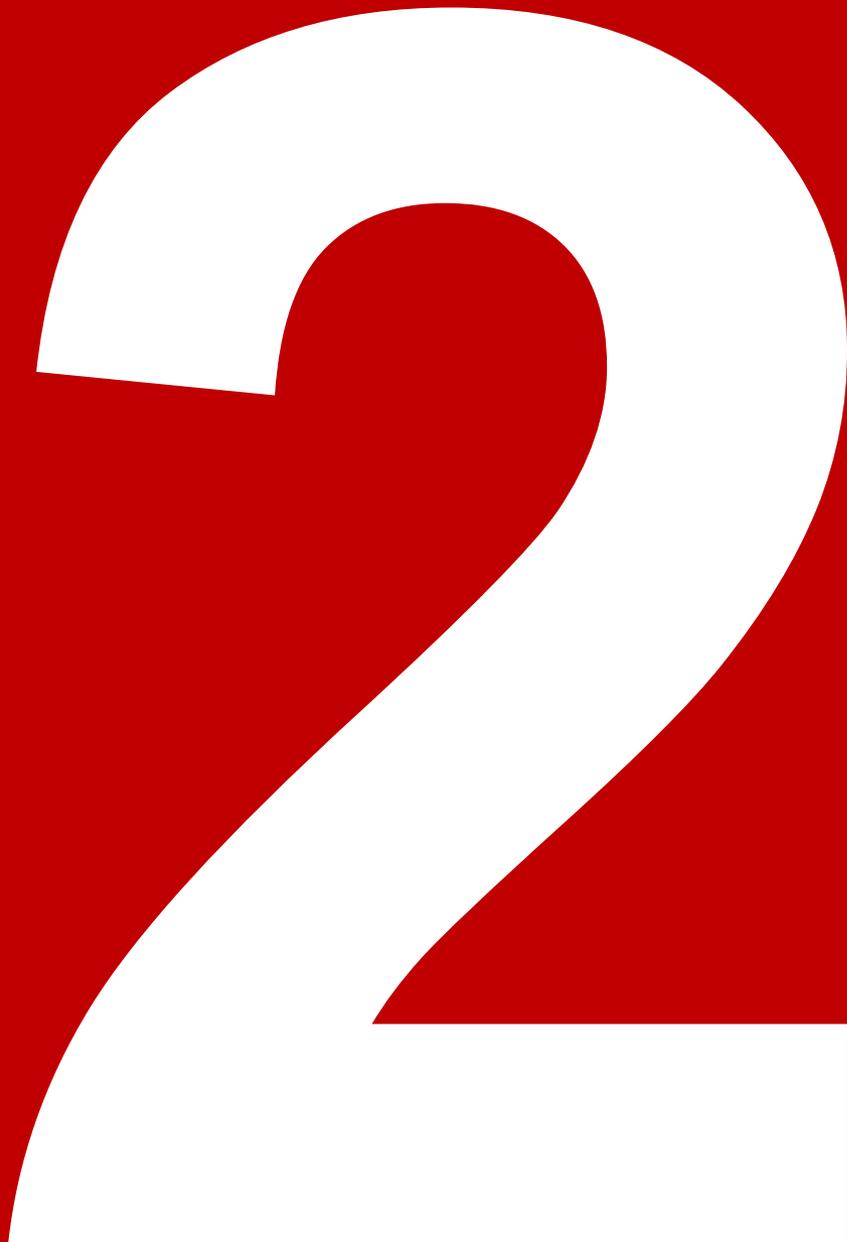
Images : Etat de la bride après démontage

Fuite sur regroupement GSD-S11A-02 → programme de contrôle MMR

| N° | Causes racines | ACTIONS | Date |
|---|---|---|---|
| 1 | Corrosion –matériaux | Sur circuit 330 vers 230/240, supprimer les brides folles acier (19) sur les brides de taille inférieures ou égale à DN100 (4 ou 8 boulons) | 15/11/2023 (en cours) |
| 2 | Corrosion –matériaux | Sur circuit 330 vers 230/240, supprimer la boulonnerie acier et remplacer par de la boulonnerie inox ou Xylan (protection peinture bleue) | 15/11/2023 (en cours) |
