Rapport d'investigation événement numéro : 2726

Événement : Fuite sur pipe eau de procédé

Date : 16/09/2023

Secteur : 210 - UPM / FPP

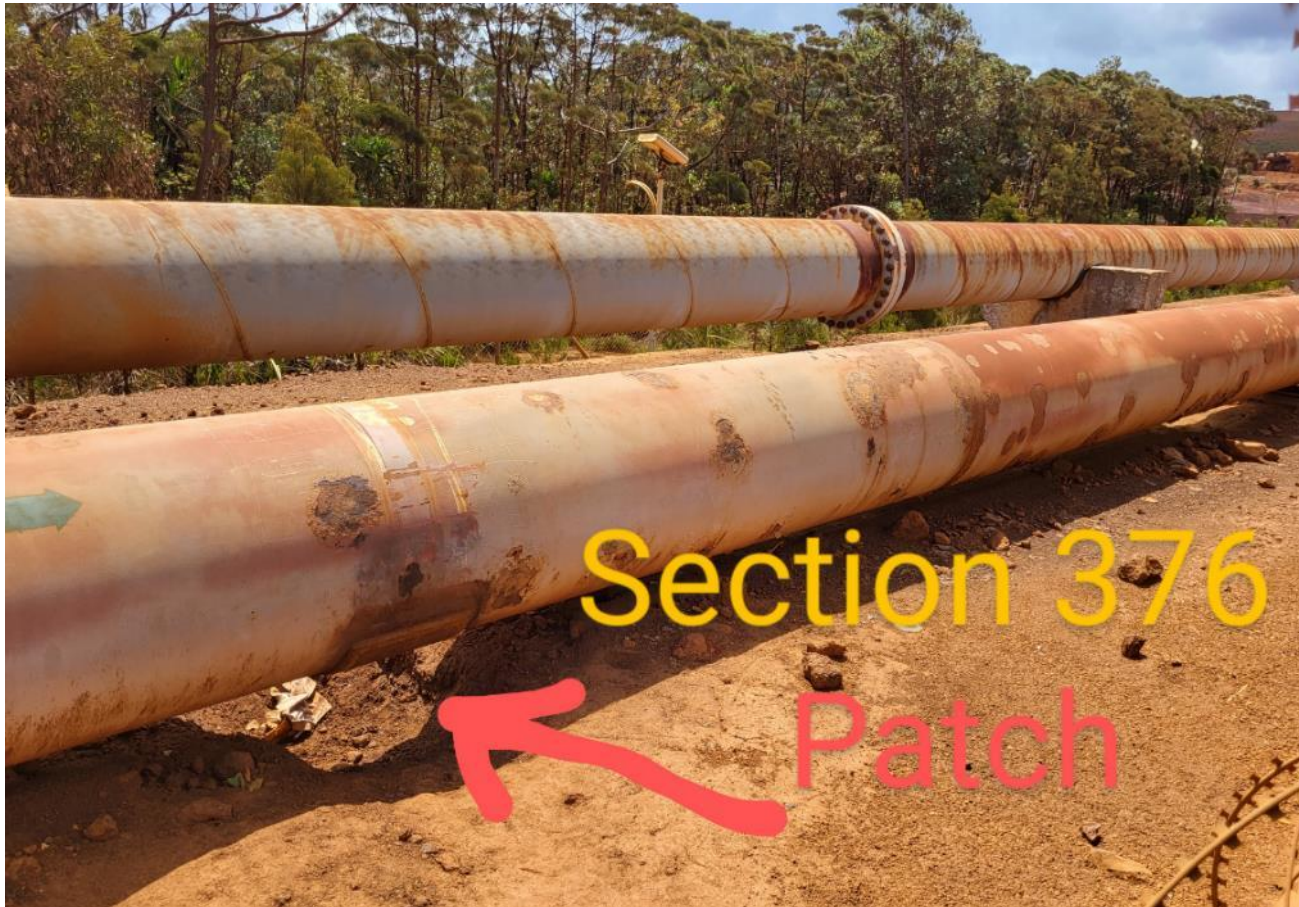
Fuite sur section 376 – Objet de cet incident.
Réparation par patch soudé

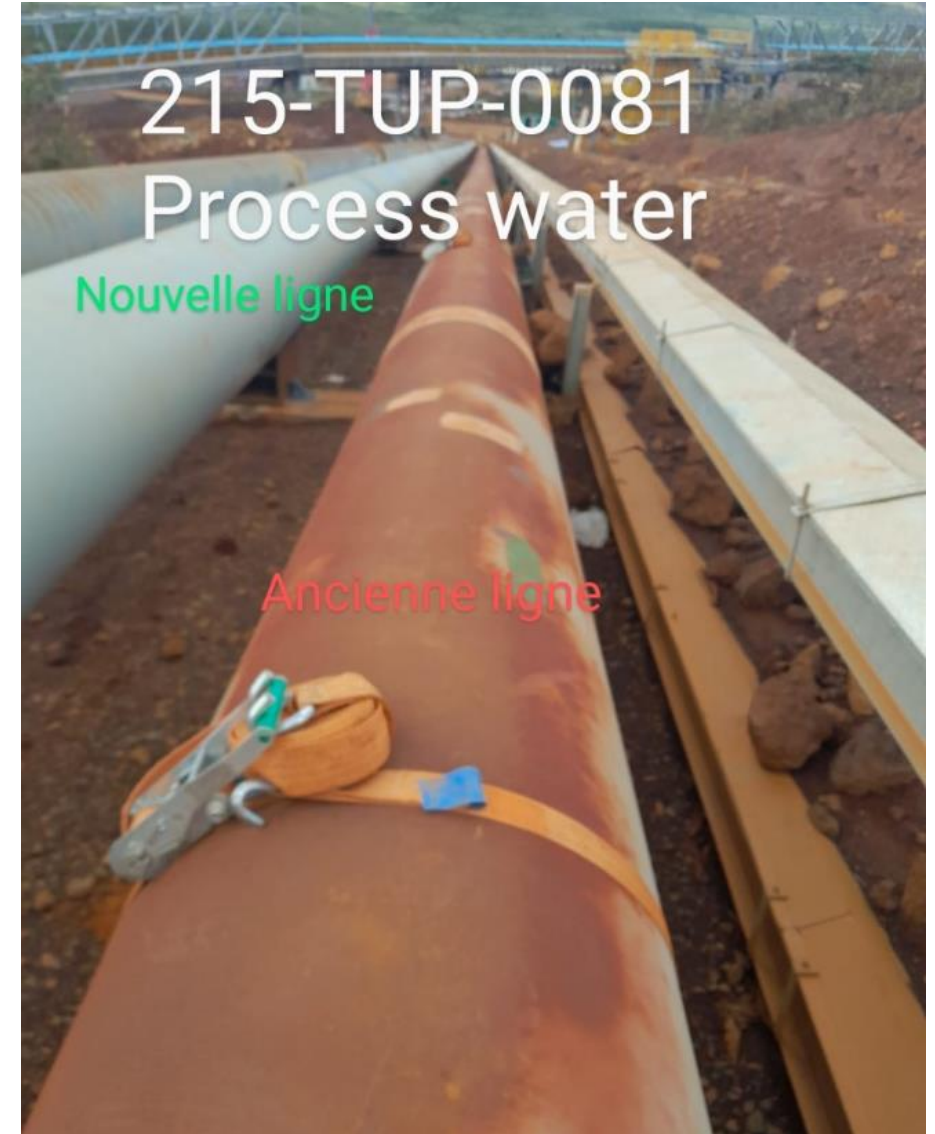
Nouvelle ligne (à gauche) posée en parallèle
de l'ancienne ligne. Remplacement sur 1,2km

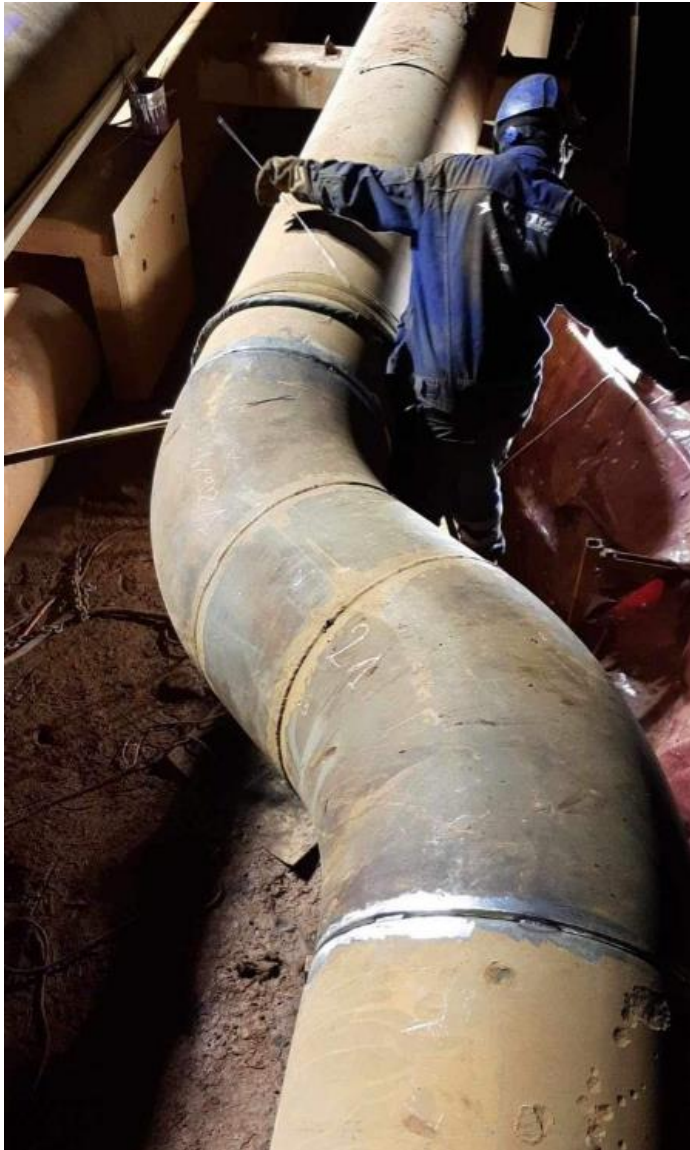
Double coude section - 255/256 face DWP1
Remplacement complet

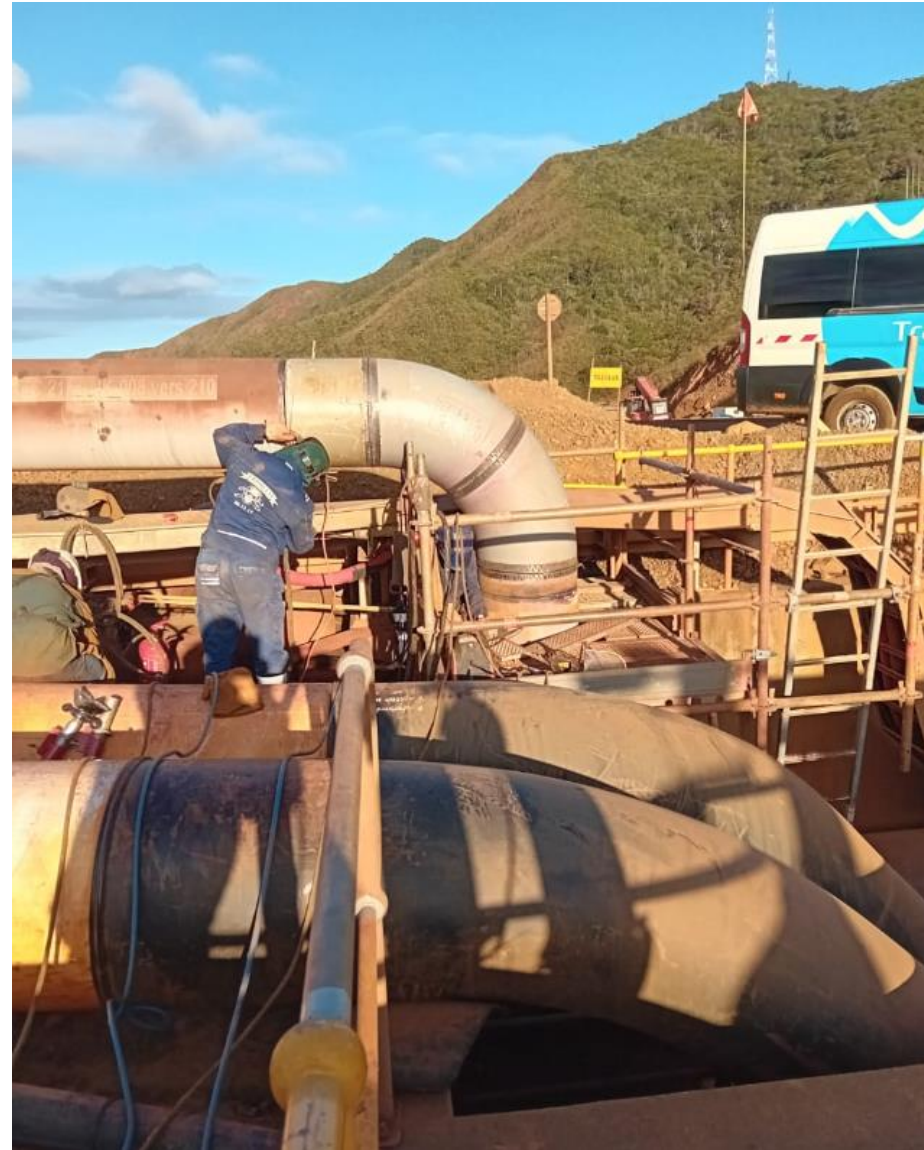
Coude section - 276 col de l'antenne
Remplacement complet
