Titre : Départ de feu Soufre Quai Vrac

Type d'incident: Départ de feu quai vrac lors d'une opération de chargement de soufre

Secteur: 520

Date incident: 02/03/2023

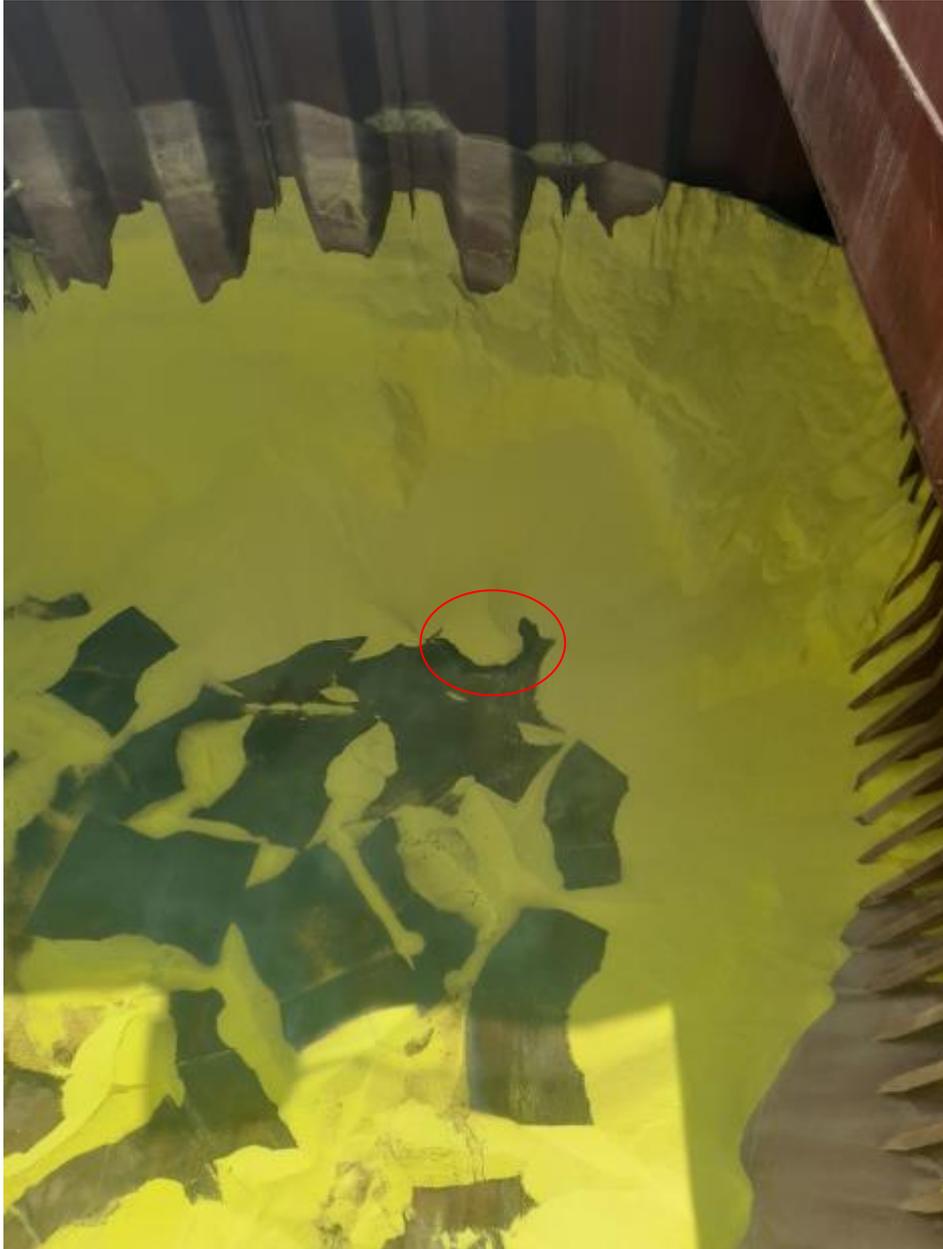
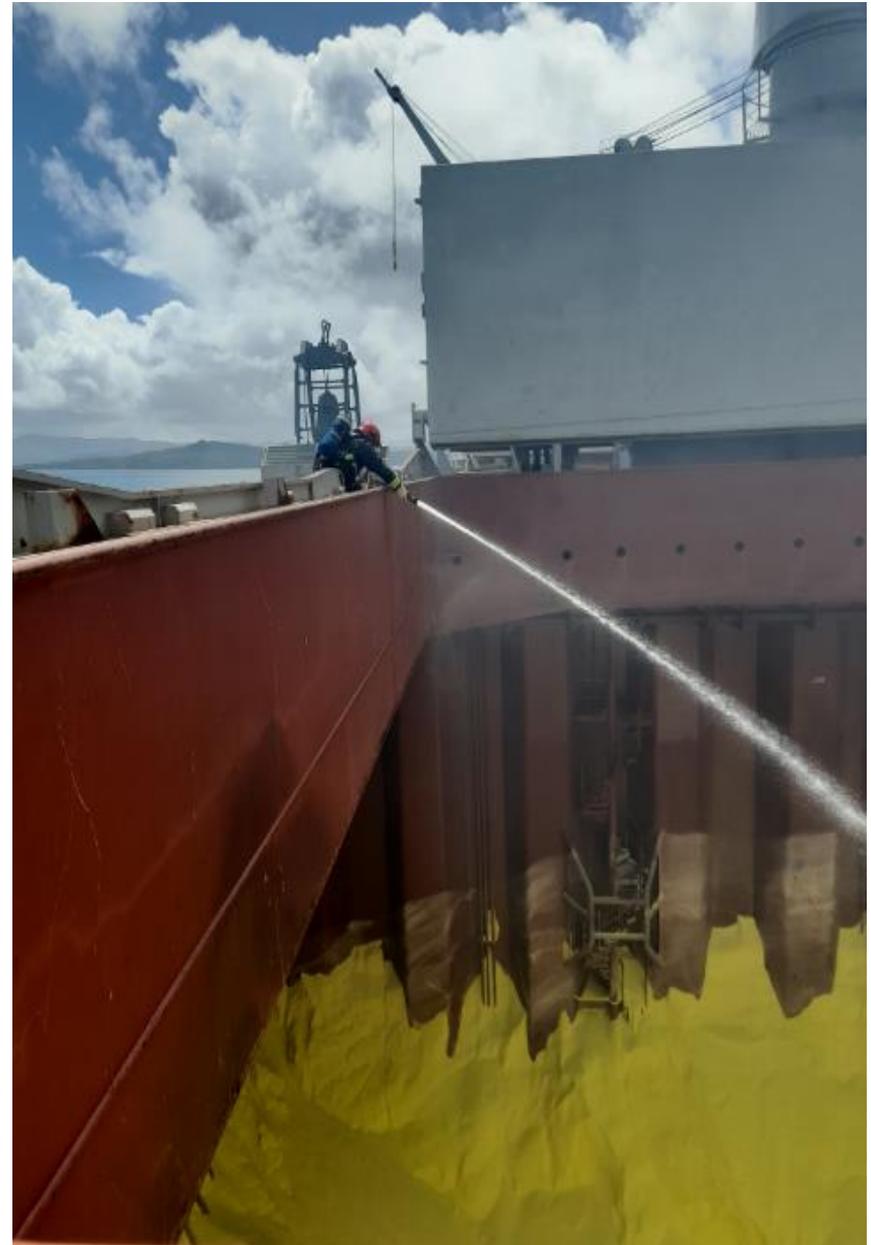
Une fois prévenu, le chef de secteur (CDS) se rend immédiatement sur le navire, seul, équipé d'un masque type full-face. Une fois arrivé au pied du navire, la présence de fumée provenant de la cale est très légère. Le chef de secteur monte à bord du navire pour prendre la situation avec l'équipage et il aperçoit le grutier, équipé de son masque, qui après être descendu de la grue dans le calme, rejoint la partie arrière du navire. Son détecteur est en fonction, celui-ci ne sonne pas. Un binôme de la BIPR monte sur le navire quelques minutes après et nous partons vers l'avant du navire pour localiser l'origine du sinistre. Arrivés au pied de la calle 1, nous décidons de poursuivre vers l'avant du navire pour localiser le sinistre. Une fois localisé, nous rebroussons chemin vers l'arrière du navire et le détecteur du CDS (celui du grutier) se met en alarme (voir photo) en repassant devant la calle 1.

Présence de fumée en cale N°1 du MV CMV BRUEGEL lors d'une opération de déchargement de soufre vers la trémie N°1.

N°	Causes racines	ACTIONS	Date
1	Frottement	Mise en place d'une surveillance navire en fin de déchargement avec une sensibilisation des membres d'équipage par un personnel PRNC.	Prochain navire 20042023
2		Identification des bonnes pratiques dans le cadre de la tierce expertise	2024
