Incommodation SO2 / 545 BIN 004

Type d'incident: Sécurité

Secteur 545 : Yard de stockage vrac

Date incident 28/10/2023

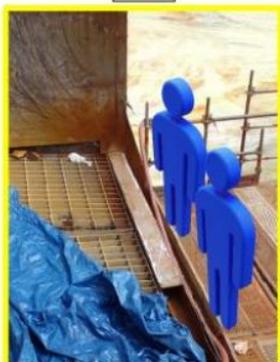
1

Partie Basse de la trémie :

Repose des grilles de protection du convoyeur.

Un agent réalise en parallèle du travail à chaud la repose des grilles de protection du convoyeur.

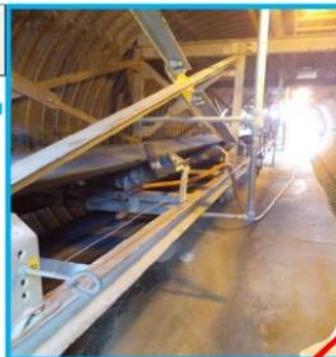
3

Partie basse de la trémie accès côté tunnel:

Une ligne d'eau est placée et allumée tout le long des travaux pour humidifier la zone du convoyeur.

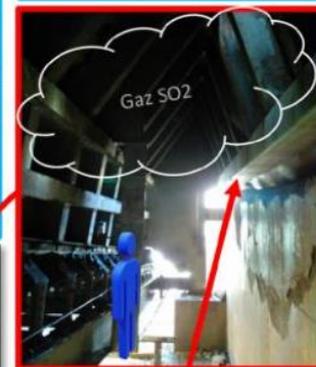
Partie basse de la trémie entre le mur bétonné et le convoyeur:

Espace en dessous du point chaud.

Il existe de fines ouvertures entre la paroi de la trémie et la chute de la trémie.

A quelques centimètres plus bas, il y a un rebord ou est présent du soufre à l'état solide.

Lors du travail à chaud des projections chaudes tombent sur le soufre et se consume. Du gaz toxique (SO₂) est produite par réaction chimique.

N°	Description détaillée de la cause	Causes racines
1	Défaut d'étanchéité au pied de la trémie suite à l'arrachement de la tôle	Matériel, machine, outil dégradé
2	Mauvaise perception du danger par les opérateurs qui sont allés vers le SO2	Manque d'expérience, Défaut de perception des risques
3		
4		
5		
6

N°	Causes racines	ACTIONS	Date
1	Manque d'expérience, Défaut de perception des risques	Sensibilisation du personnel NEODEL	31/10/2023
2	Matériel, machine, outil dégradé	Remettre en place une étanchéité moins sensible aux chargeuses	28/02/2024
3			
4			
5			
6

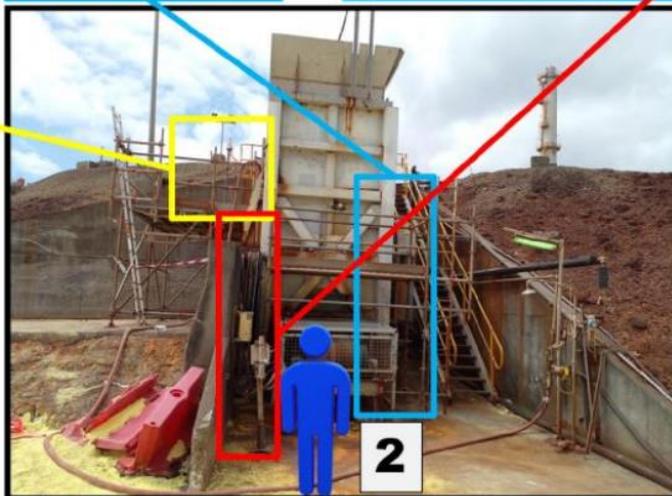
Zone de travail : Intervention sur la trémie de soufre 545 BIN 004. – Les travaux du samedi 28 octobre 2023 « Souder 2 tôles sur la partie haute de la trémie ».

1. Une équipe réalise le travail à chaud sur la partie haute de l'équipement. Un soudeur soude la tôle et un autre agent reste en surveillance pour arroser les alentours du point chaud.
2. Un surveillant feu est désigné pour contrôler les alentours qu'il n'y a pas de départ de feu. Il reste en retrait des travaux pour avoir un visuel de toute la zone et réalise des rondes.
3. Un agent est désigné pour reposer les grilles de protection du convoyeur.
4. L'agent désigné pour la repose des grilles, passe sous le convoyeur pour contrôler l'autre côté de l'équipement car le détecteur de l'équipe sur la trémie sonne.
