Débordement du conteneur open top 2 en aval Pump Pit sur trip pompe

NON-CONFORMITE ENVIRONNEMENTALE

DATE : 15/02/2024

CE2024-DIMENC-13520

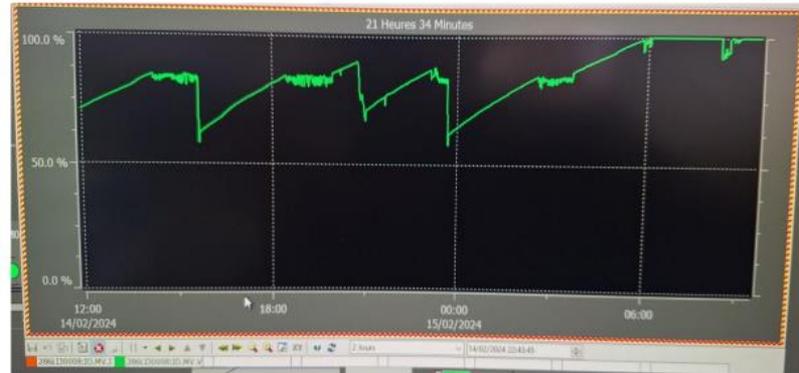
- Le 09/02, la pompe 285-PPM-003 de l'OT2 a été réinstallée et relancée.
- Le 15/02 à 06h, la pompe est passée en défaut. Entre ces 2 dates, la pompe a régulé normalement le niveau (27 démarrages / Arrêts). A 06:00, le container déborde. La conductivité mesurée sur zone est de 1337 $\mu\text{S}/\text{cm}$.

Niveau de 12h00 hier jusqu'à 09h00 aujourd'hui :

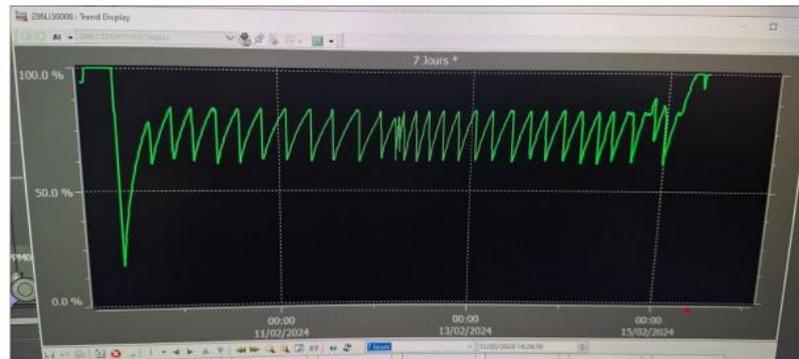
Niveau sur 7 jours :

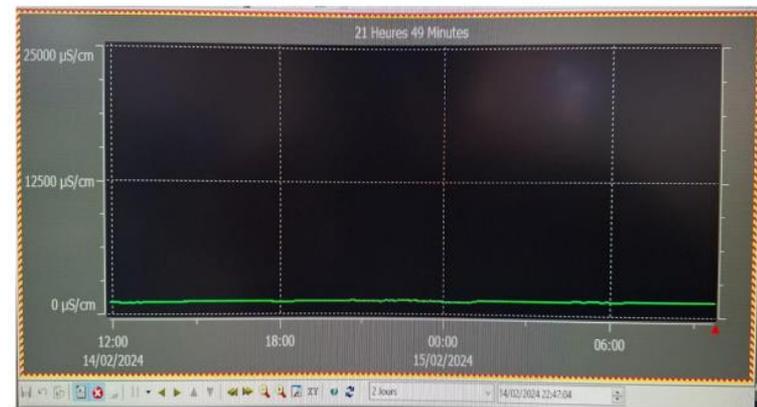
Conductivité de 12h00 hier jusqu'à 09h00 aujourd'hui : 1337 $\mu\text{S}/\text{cm}$ (à 11h).

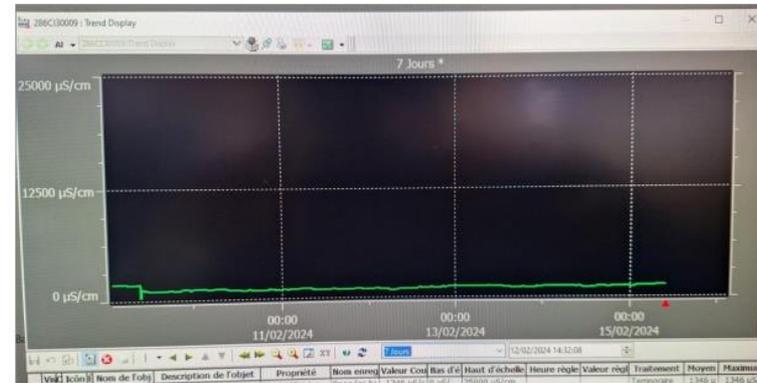
Conductivité sur 7 jours :

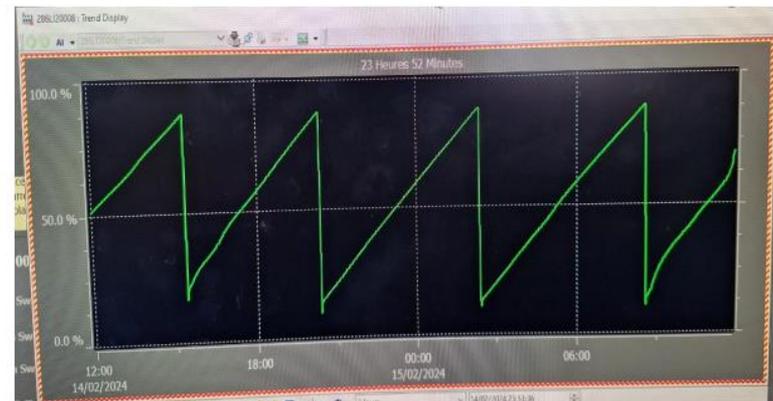
- Le 15/02 à 11h25, après investigation de l'équipe FPP, la pompe a été relancée et le niveau est redescendu à 58% (Fin de débordement).
- Durant la période de 06h à 11h25, le OT1 amont n'a jamais débordé. Le débit entrant dans l'OT2 ne vient donc pas de l'OT1 mais des eaux parasites environnantes.

Le niveau 286-OT1 de 12h00 hier à 12h00 aujourd'hui.

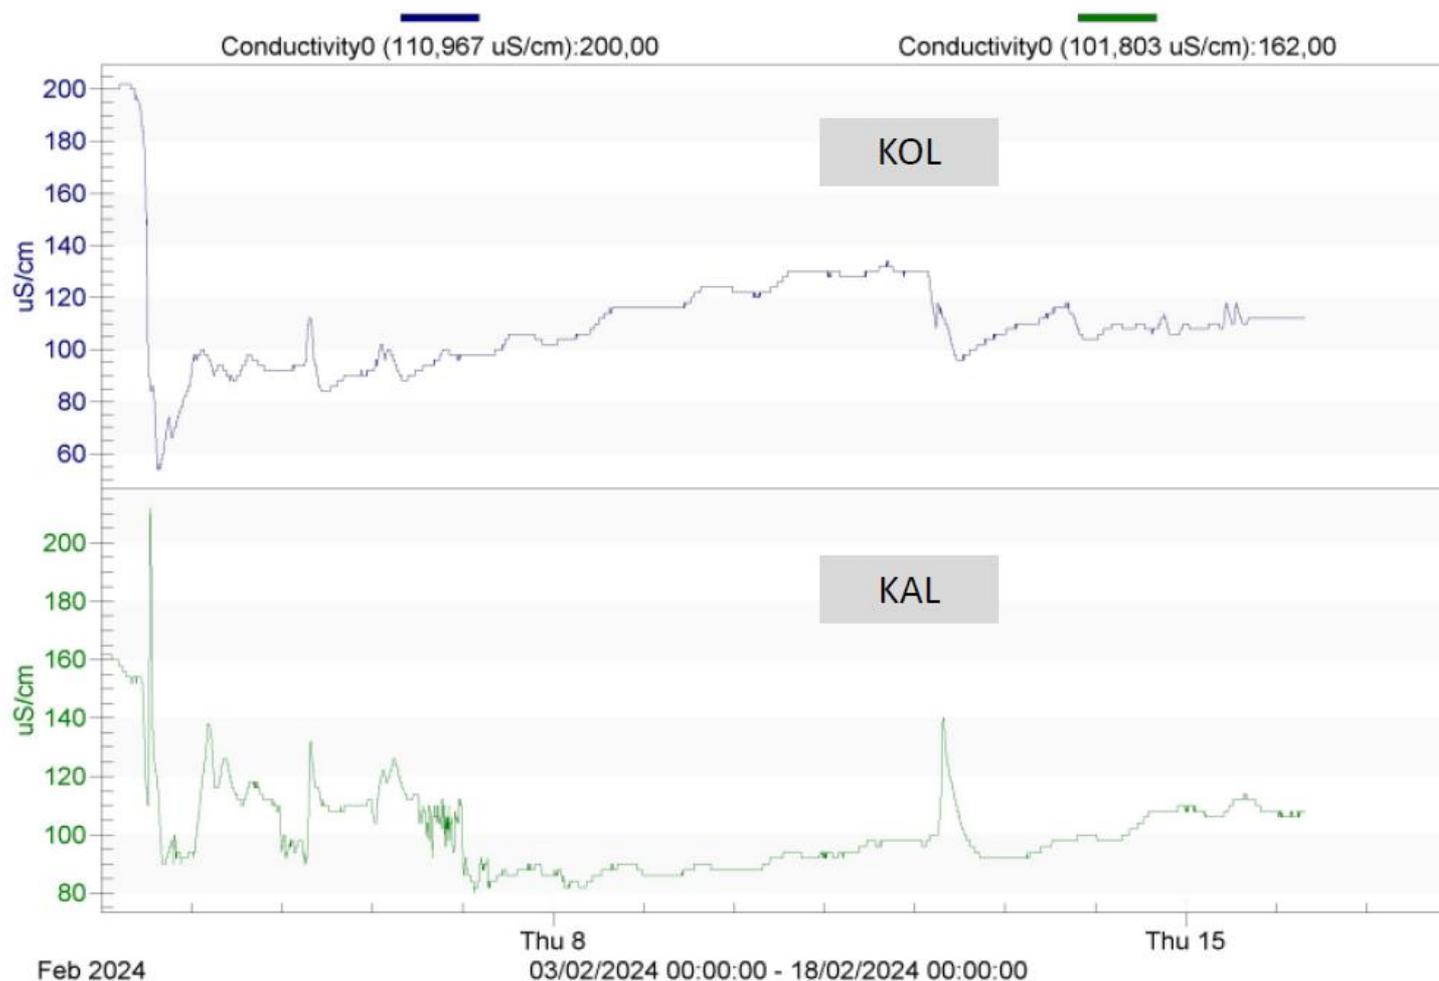
Vérification de la qualité des eaux de la Kwé

→ Aucune variation anormale de la qualité physico-chimique des eaux constatée sur les stations de surveillance en continu de la Kwé Ouest (KOL) et de la Kwé principale (KAL).

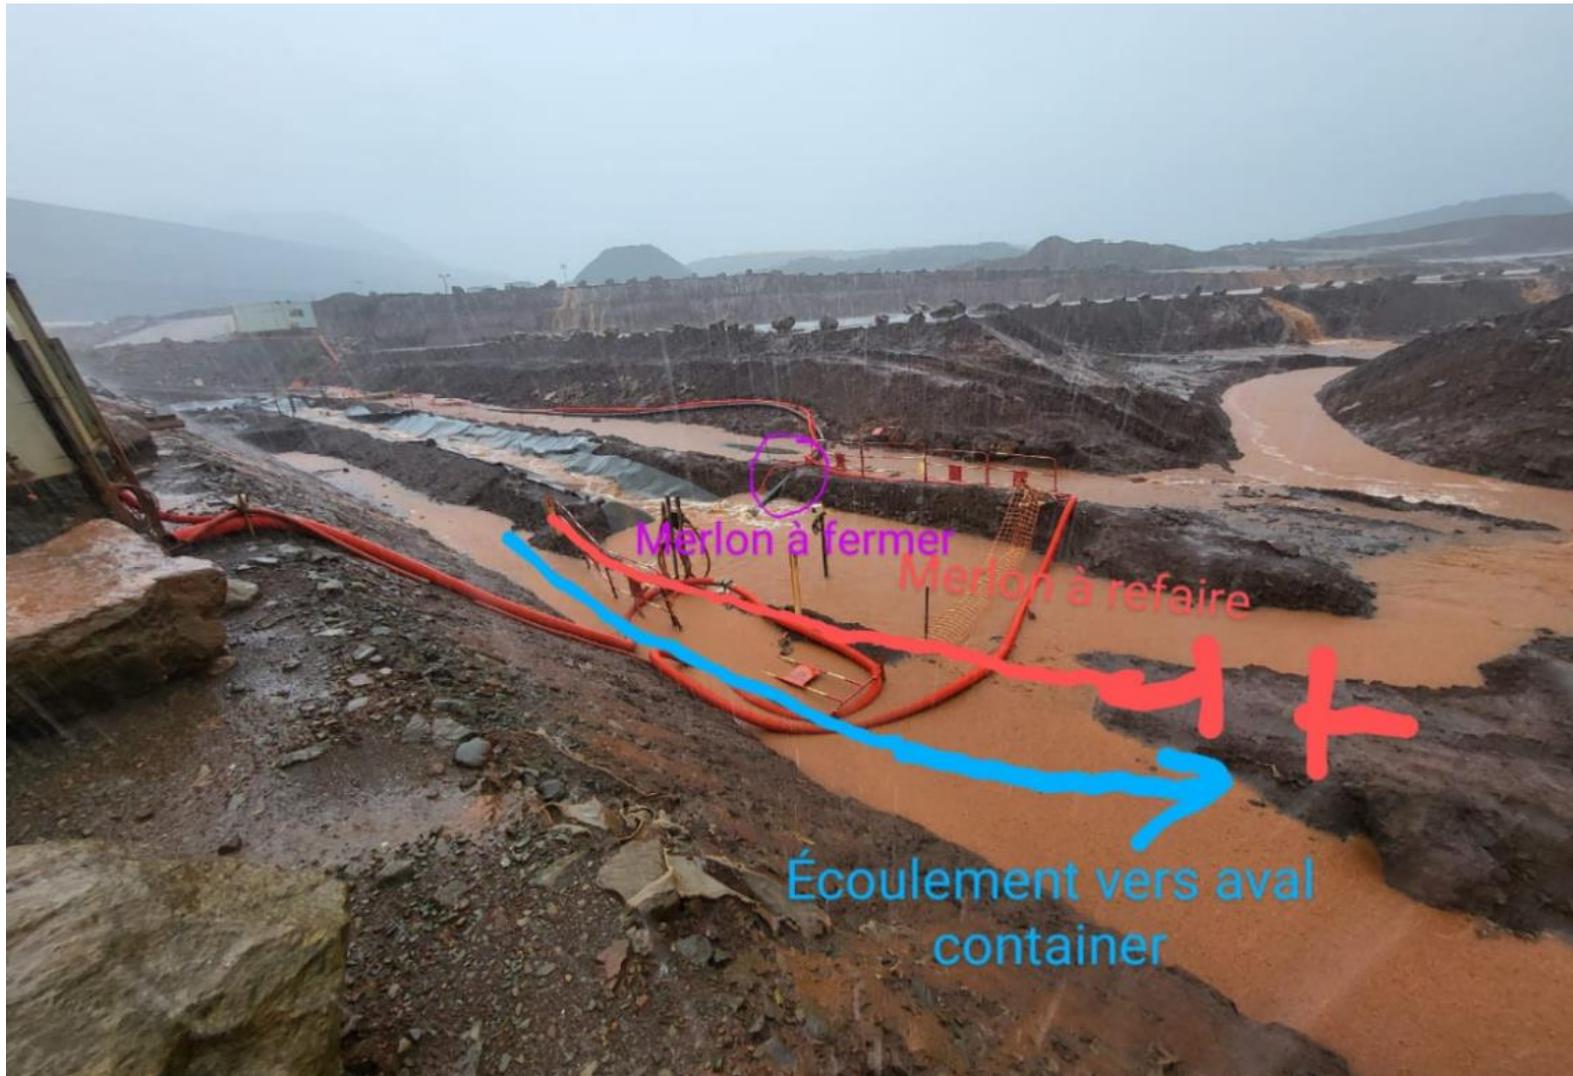
Travaux de gestion des eaux à effectuer

Écoulement vers aval
container

Merlon à fermer

Merlon à refaire
