Rapport d'investigation événement numéro : 2892

Événement : Départ de feux

Secteur : Stockage soufre

CE2024-DIMENC-19473

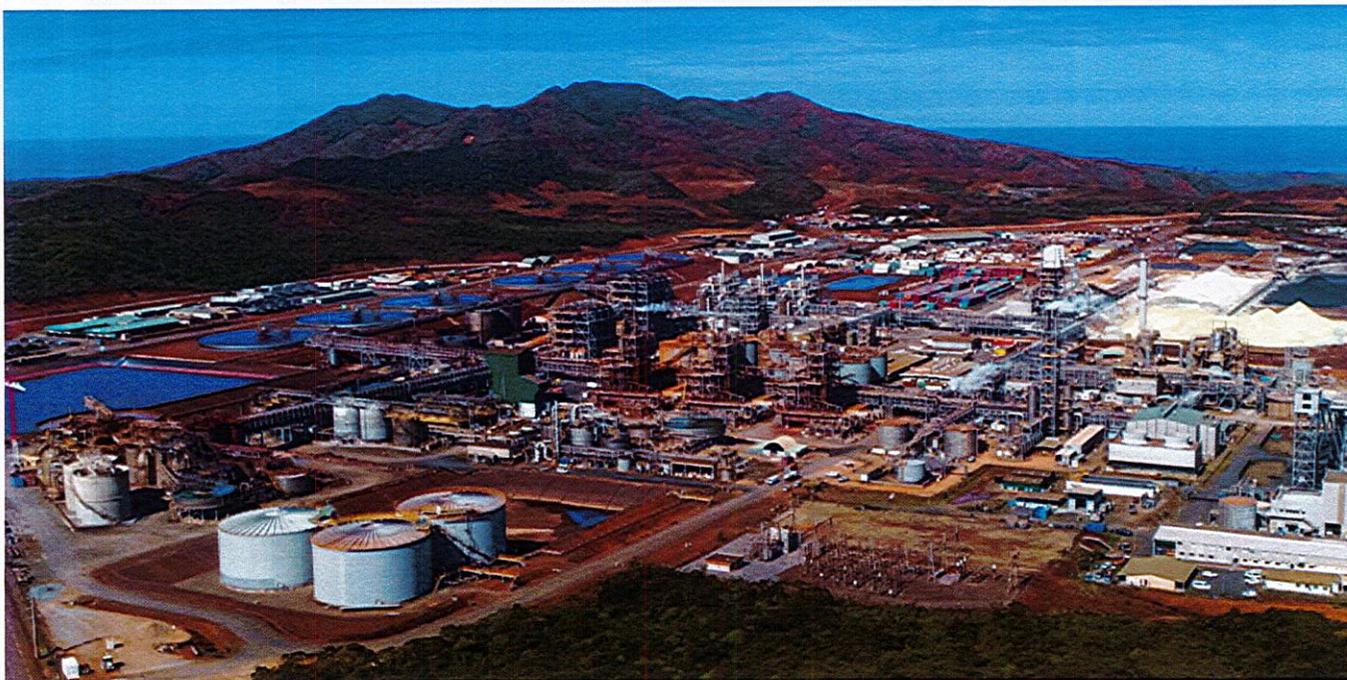
L'opérateur qui était en charge de la ronde TCS a appelé le superviseur OLP vers 10h35 pour lui signaler un départ de feux au niveau du tas de soufre en face de la trémie. Le superviseur a immédiatement contacté la BIPR pour intervenir.

Intervention de la BPIR et mise à disposition d'un opérateur avec la Liebherr 440-PRS-1001 pour éliminer le départ de feux.
