QUAI GENERAL - Port GORO

Suivi environnemental – Etat n°1

Contrôle du dépôt des matériaux de déchargement

ETSM CR-ICT n°427-12/2021

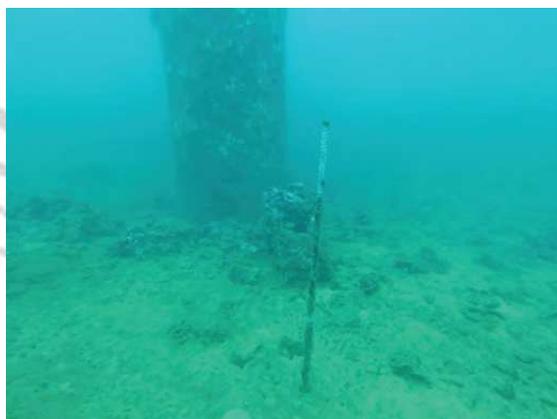
Piquet de référence : Dépassement du fond naturel à + 1000mm

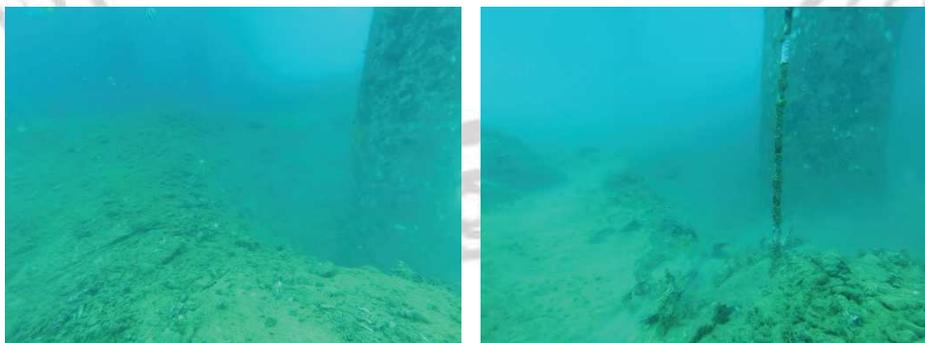
Certains piquets sont déjà plantés sur un merlon. Celui-ci n'est pas du tout concerné par la chute de minerai. Il provient des travaux du wharf ou une souille avait été creusée autour de chaque virole avant leur battage. Le terrain accidenté autour est resté en l'état depuis la construction de ce wharf

*Souille de la virole avant battage
Formant un melon autour de ce pieu*

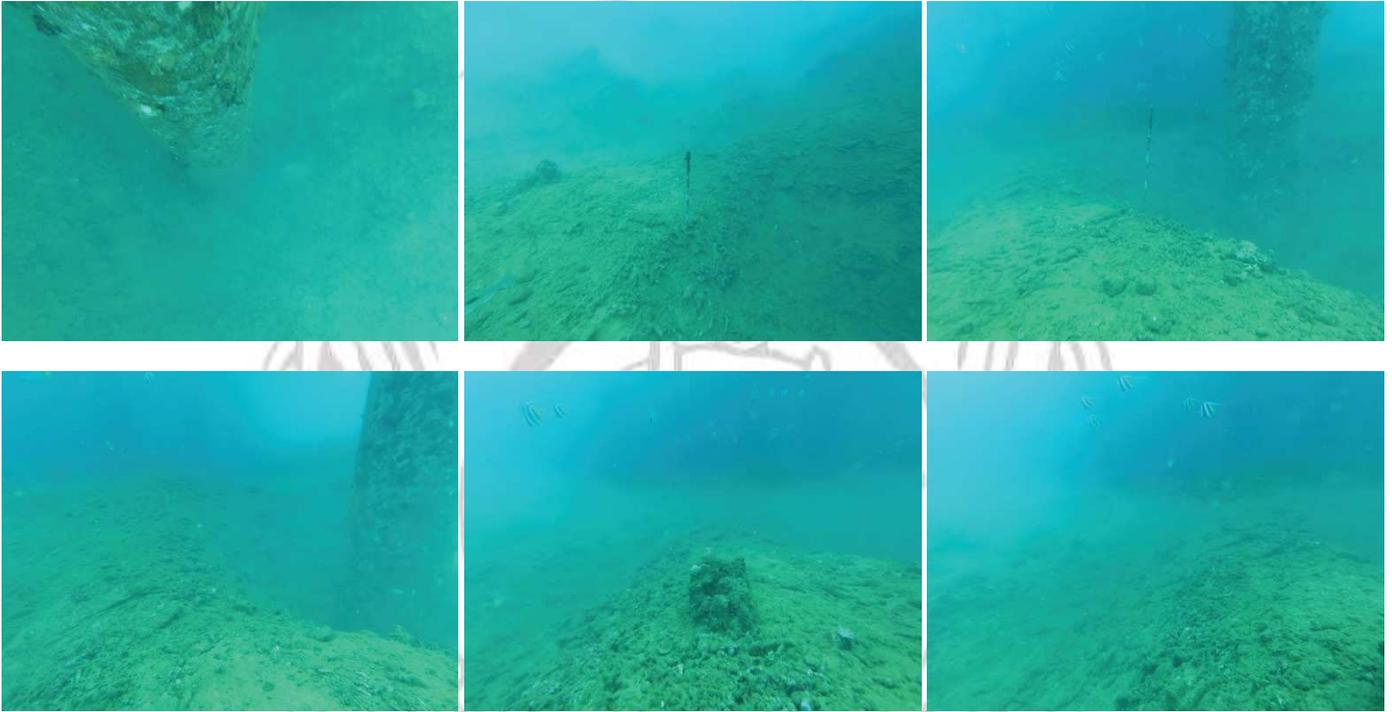
Pieu n°E-8 : R.A.S – Pas de chutes de minerai visibles sur le fond

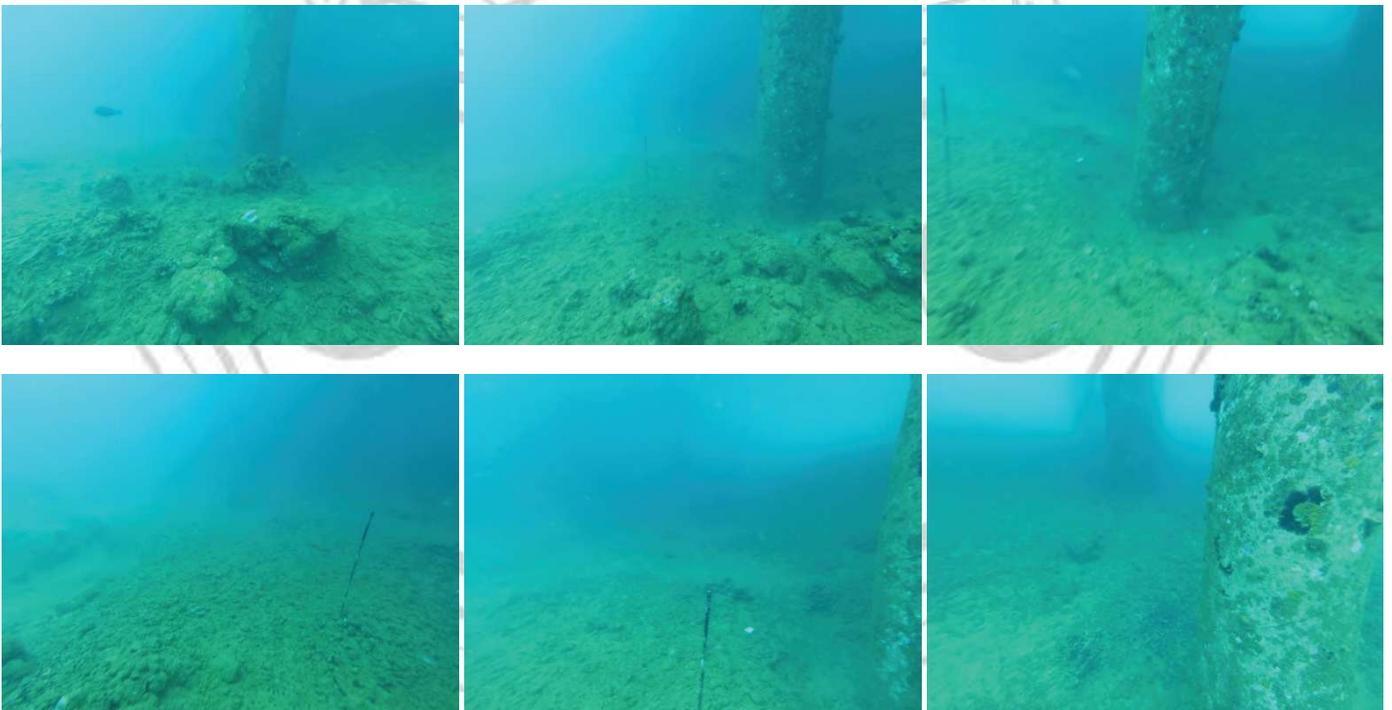
Pieu n°E-9 : R.A.S – Pas de chutes de minerai visibles sur le fond

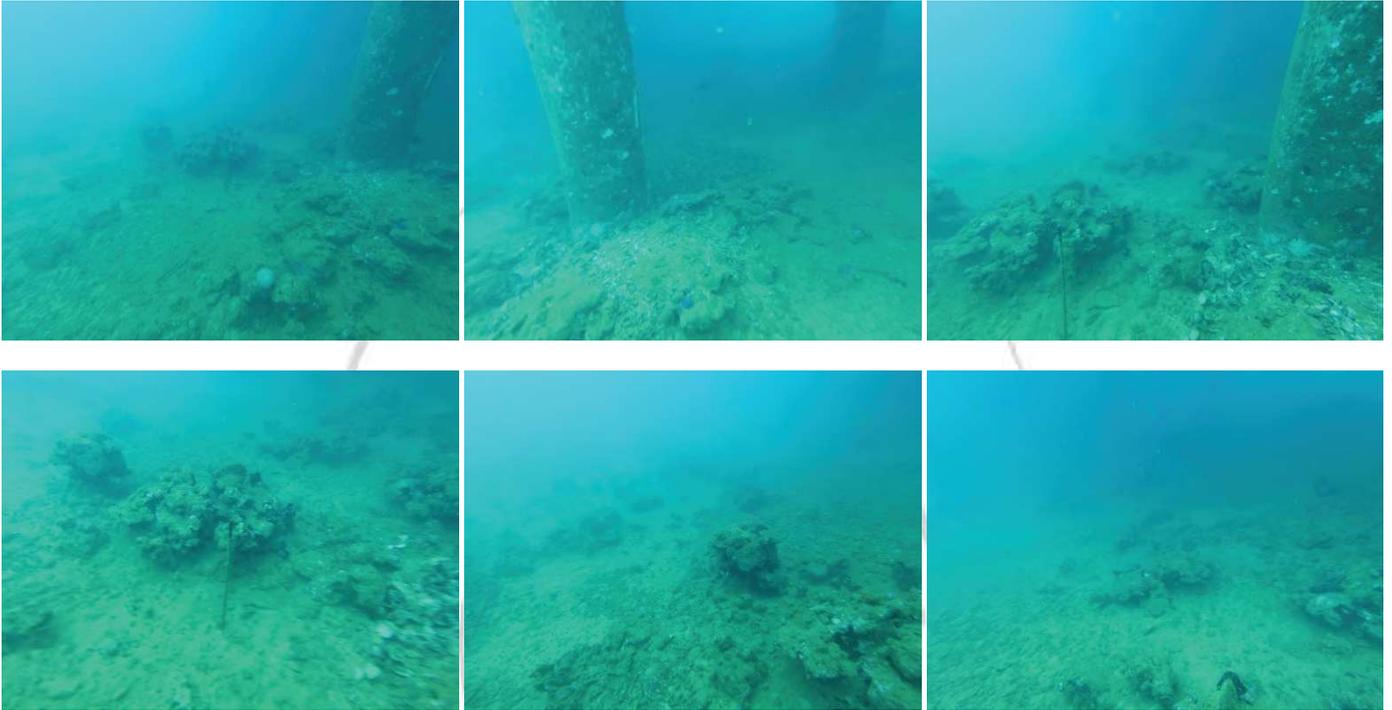
Pieu n°E-10 : R.A.S – Pas de chutes de minerai visibles sur le fond

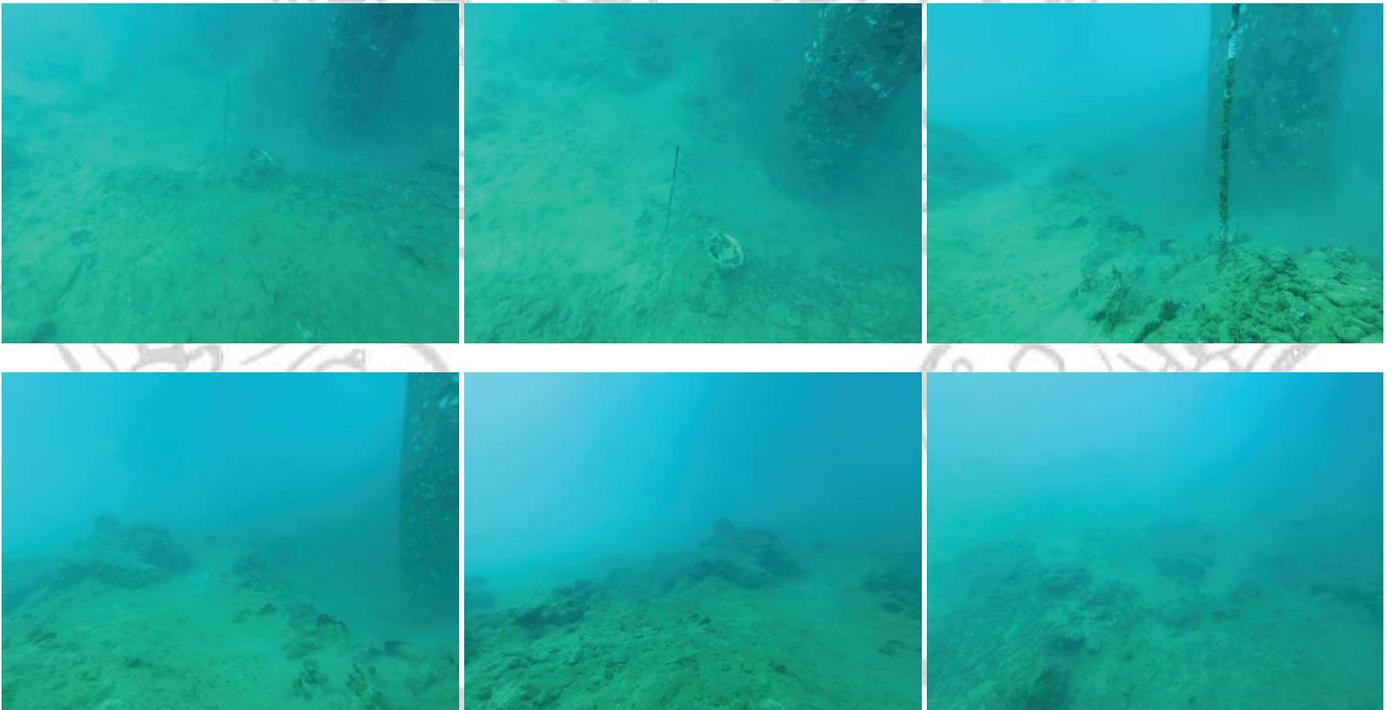
Pieu n°E-11 : R.A.S – Pas de chutes de minerai visibles sur le fond

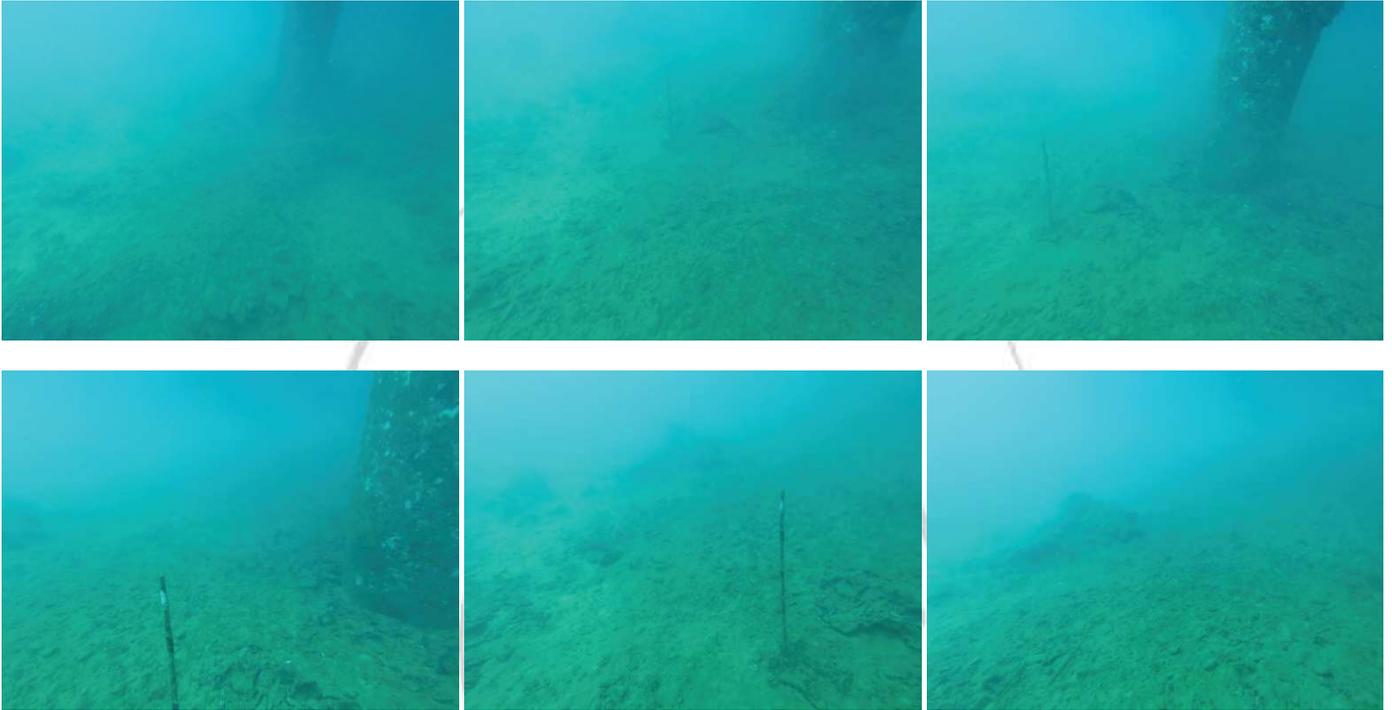
Pieu n°E-12 : R.A.S – Pas de chutes de minerai visibles sur le fond

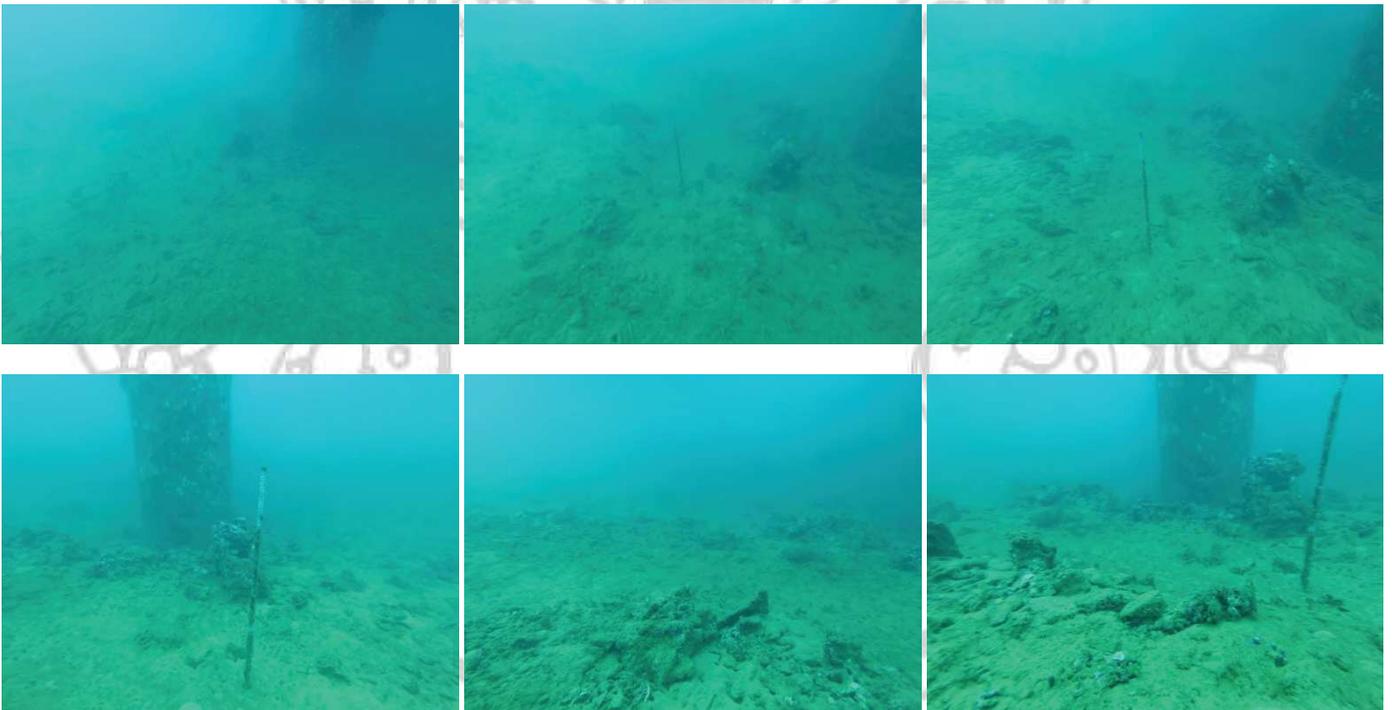
Pieu n°E-13: R.A.S – Pas de chutes de minerai visibles sur le fond

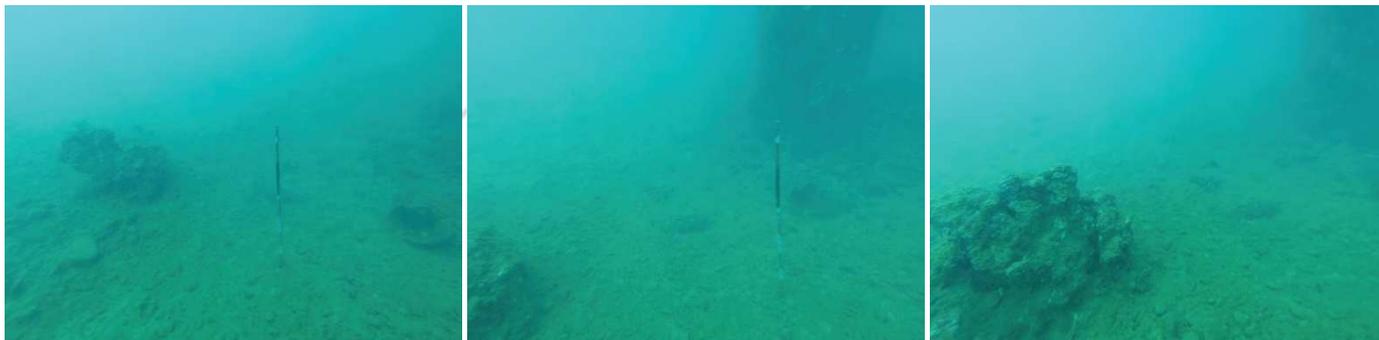
Pieu n°E-14 : R.A.S – Pas de chutes de minerai visibles sur le fond
