BORDEREAU DE TRANSMISSION

Objet : Incendie du 10 mars 2015

Rapport circonstancié sur l'incendie du mardi 10 mars 2015 N° RC-01-2015 En date du 19/03/2015

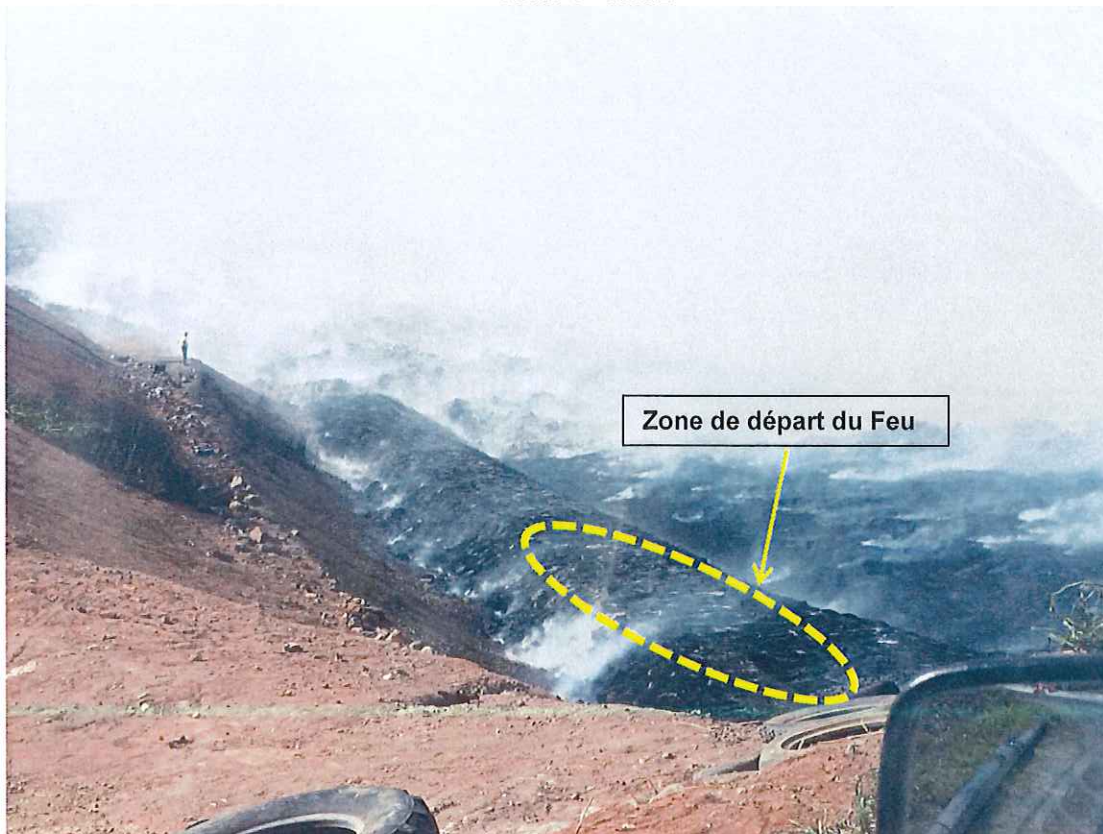
Photo 1 - 15h02

Le mardi 10 mars 2015 un feu (présence de flammes et de fumées noire) a été signalé aux alentours de 3h00 du matin par nos agents de sécurité dans l'alvéole C2 sur la digue de pneu a une dizaine de mètres de la route (*photo1*). La zone en feu ne comportait pas de déchets

La cause de l'incendie semble être d'origine criminelle eu égard au point d'origine identifié par l'agent de sécurité, l'absence de déchets dans la zone identifiée et à la propagation du feu dans son environnement liée aux conditions météorologiques constatées (vents de direction Sud/Sud-Est). Une plainte a été déposée par la CSP le mardi 10 mars 2015, une enquête est en cours.

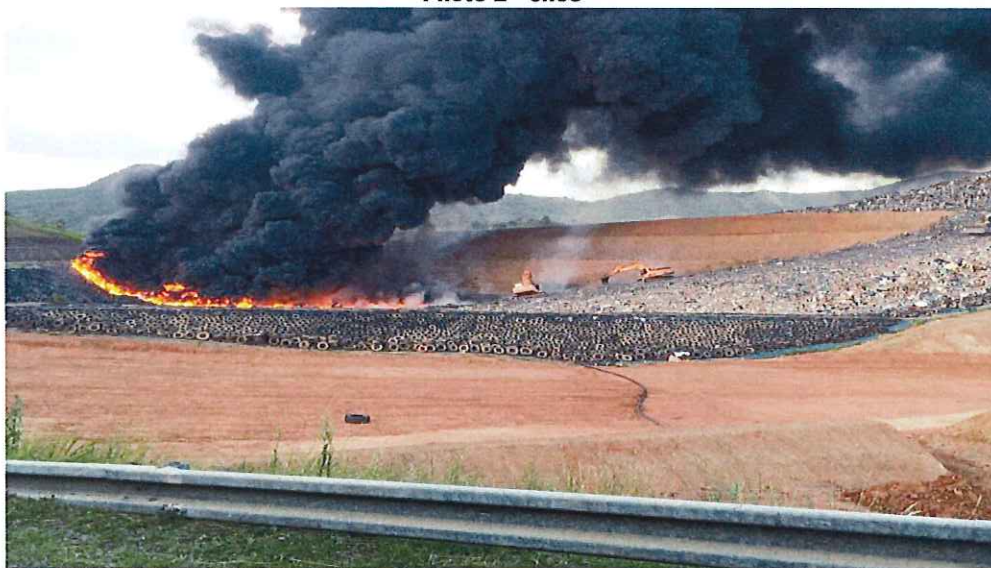
Photo 2 - 6h08

- Depuis 5h30 : Mobilisation des pompiers et des moyens internes (3 pelles hydrauliques 2x20 t et 1x40 t, 2 bulls et 3 camions pour tenter de circonscire et arrêter la propagation de l'incendie (*photo 2 et 2bis*). Augmentation des moyens aux alentours de 9h00 avec 1 pelle hydraulique 20 t, 3 camions pour l'approvisionnement de matériaux de couverture et 4 camions citernes + 1 tonne à lisier en ravitaillement des pompiers)

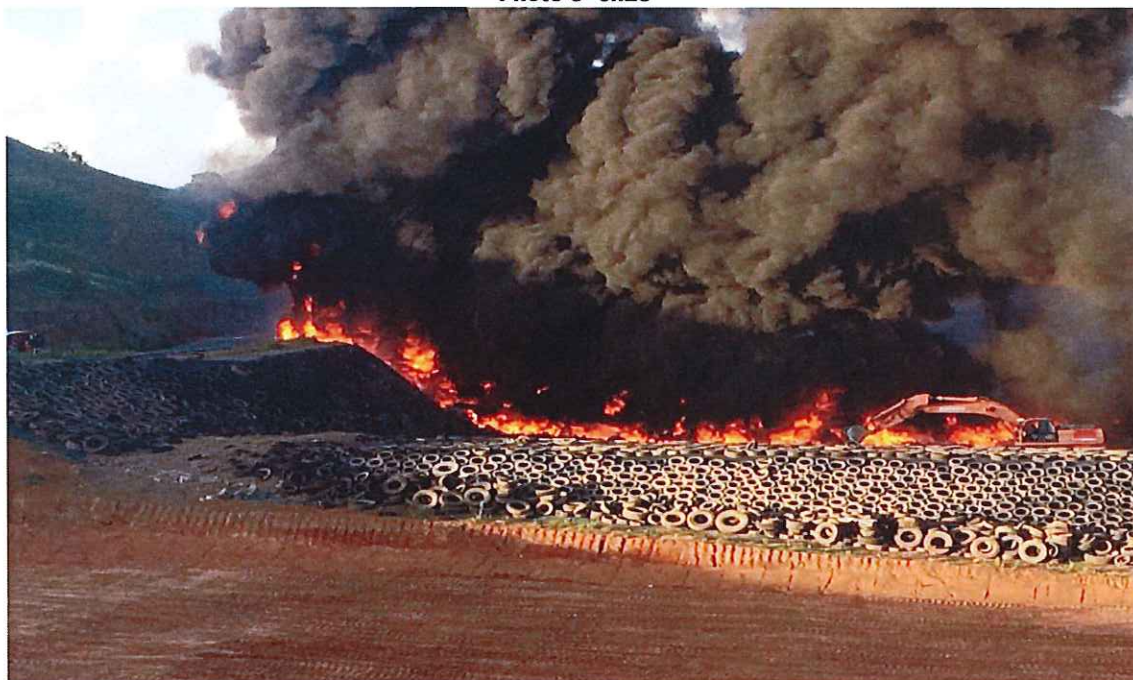
Photo 3 -6h28

Circonstances aggravantes : Présence d'un vent soutenu dès le début de matinée (rafales aux alentours de 15 nœuds dès 8h00 dans une direction Sud/Sud-Est – source Météo France ; station TONTOUTA) qui s'est renforcé au cours de la journée pour atteindre 22 nœuds avec des rafales à plus de 30 nœuds à 14h00 (*photos 3, 4 et 5 qui témoignent de la direction des vents*).

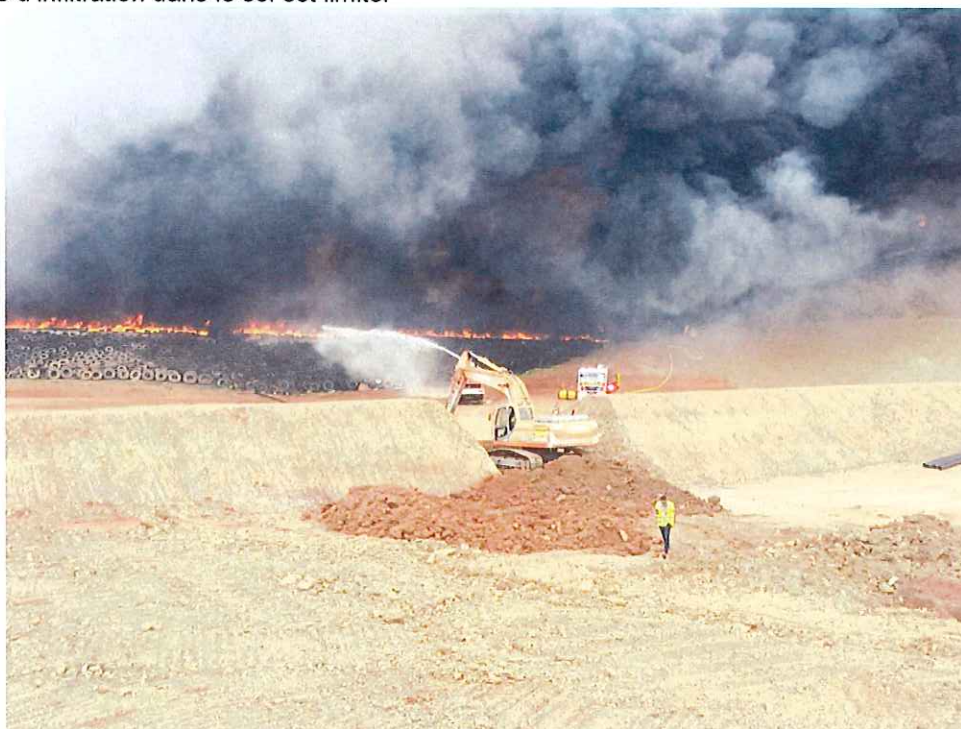
Les vannes de sectionnement des collecteurs lixiviats C2/D1 ont toutes été détruites au cours de l'incendie ce qui a provoqué le déversement des lixiviats dans le casier D1. La barrière argileuse du casier D1 étant en place (travaux finalisés en attente des essais de perméabilité pour réception définitive du fond de forme argileux) et un bouchon argileux ayant été mis en urgence au niveau de l'ouverture dans la digue D1/D2 (*Voir cliché 1*), les lixiviats sont restés contenus dans le casier D1 et le risque d'infiltration dans le sol est limité.

Cliché 1 : mise en place du bouchon argileux

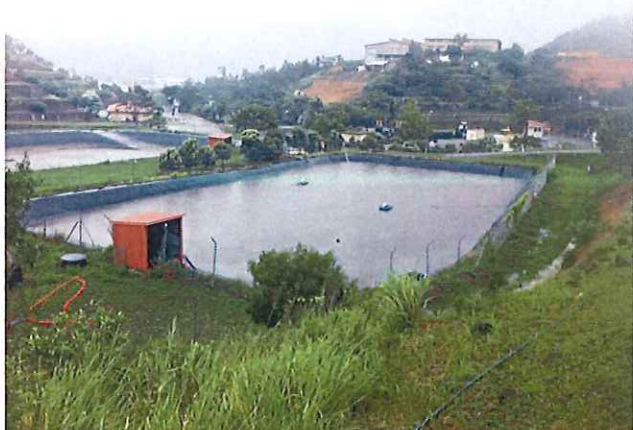
Cliché 2 : Bassin « 3000 »

- Bassin dit « 3000 » (capacité totale de 3200 m³) : remplissage estimé à 95% soit une capacité disponible = 160 m³ – *Voir cliché 2*
- Bassin dit « 4000 » (capacité totale de 4300 m³) : remplissage estimé à 15% soit une capacité disponible = 3655 m³ – *Voir cliché 3*

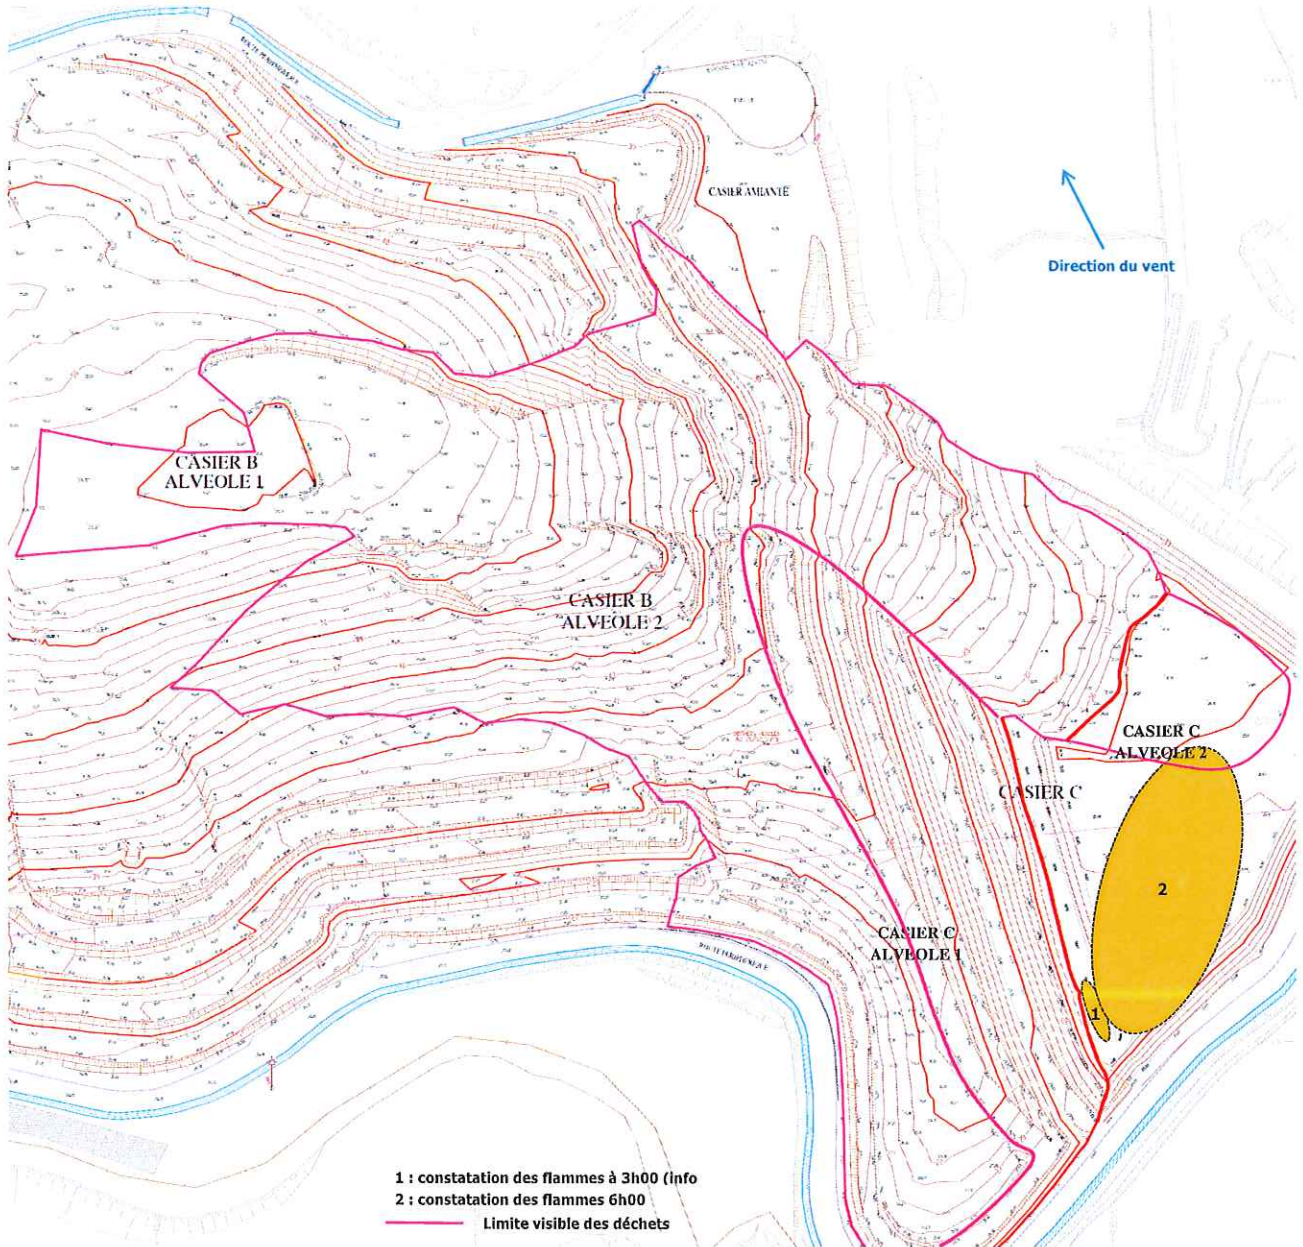
Schéma casiers

Dans la nuit du lundi 09 au mardi 10 mars 2015 un feu s'est déclaré dans l'alvéole C2 mis en exploitation depuis le 19 janvier dernier. L'état de remplissage du fond de l'alvéole au moment de l'incendie était à moitié recouvert par des déchets, l'autre moitié étant constituée par le massif drainant avec du broyat de pneumatiques. Les flancs de l'alvéole étaient stabilisés avec des pneus entiers, seule une partie des flancs était recouverte par des déchets (la partie par laquelle s'effectuait le remplissage depuis le casier C1) – Voir schéma casier 1.
