Objet : Transmission de la fiche « incident » D-04-2012 concernant un déversement accidentel confiné sur l'unité de traitement des DLB.

Rapport d'incident N° D-04-2012 En date du 20/12/2012

Débordement du bassin tampon du site de dépotage de la STEP du CTTV de Ducos (10h00)

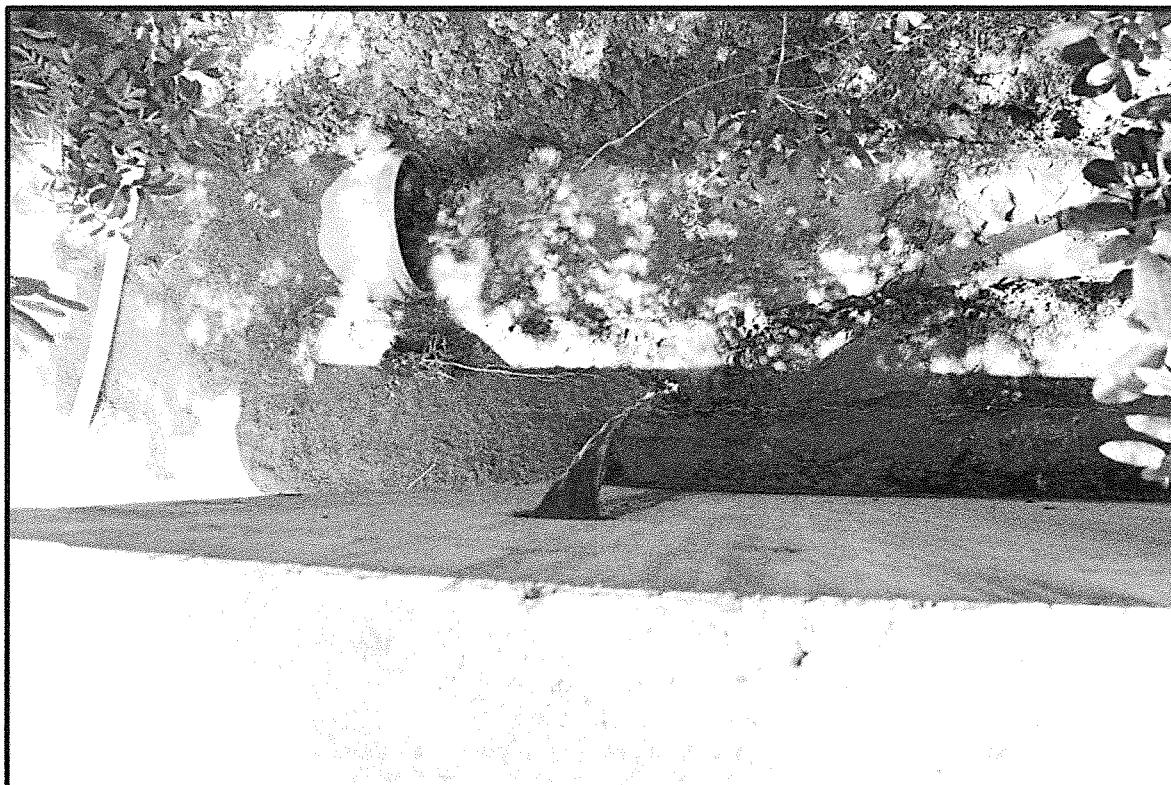
Le mélangeur installé dans le bassin ne permet pas d'empêcher la formation d'un chapeau de graisse. Le chapeau de graisse bloque le fonctionnement des poires de niveau.

Le bassin tampon dans sa partie haute est percé d'un trou probablement pour la mise en place d'un évent qui n'a jamais été installé.

L'évacuation des matières de vidange n'étant plus effectuée par les pompes à rotor excentré (à cause du dysfonctionnement des poires de niveau), le trou pour l'évent laissé libre sert alors de surverse à l'excès de matières de vidange.

Les matières de vidange s'écoulant par ce trou se déversent dans le fossé des eaux pluviales.

Photo 1 - Débordement du bassin tampon dans le fossé pluvial

- OISEL règlera le problème des poires de niveau. (Ce type de poire de niveau ne devrait pas être utilisé dans un bassin où se forme un chapeau de graisse)
- Un capteur sera mis en place pour détecter l'atteinte d'un niveau critique dans le bassin tampon afin de bloquer immédiatement le dépotage (asservissement de la vanne électrique au point de dépotage des camions)
- Un évent sera mis en place ou le trou bouché
- Dans l'attente de la réalisation de ces actions, l'ancienne unité est remise en service

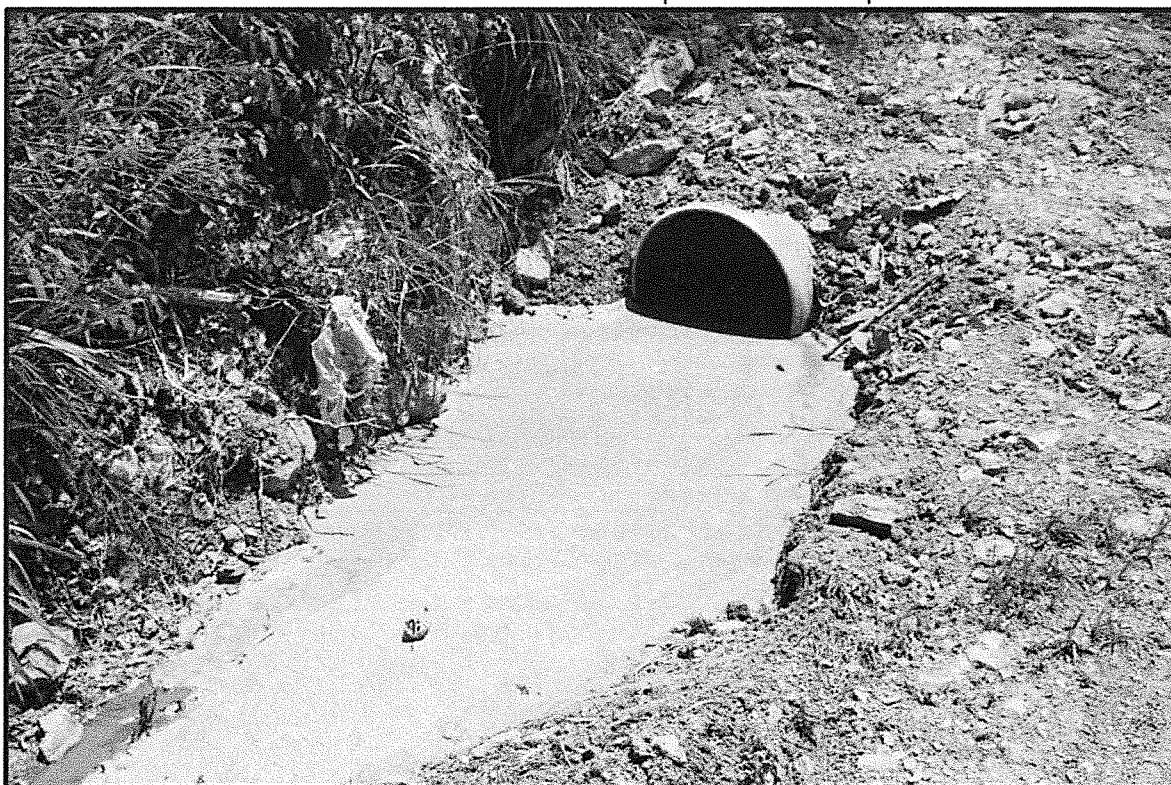
- Déversement de matières de vidange brutes dans le réseau pluvial du CTTV
- Aucun impact car le déversement a été arrêté avant d'atteindre le réseau public

Photo 2 - Point de rétention du débordement des matières de vidange dans le fossé pluvial

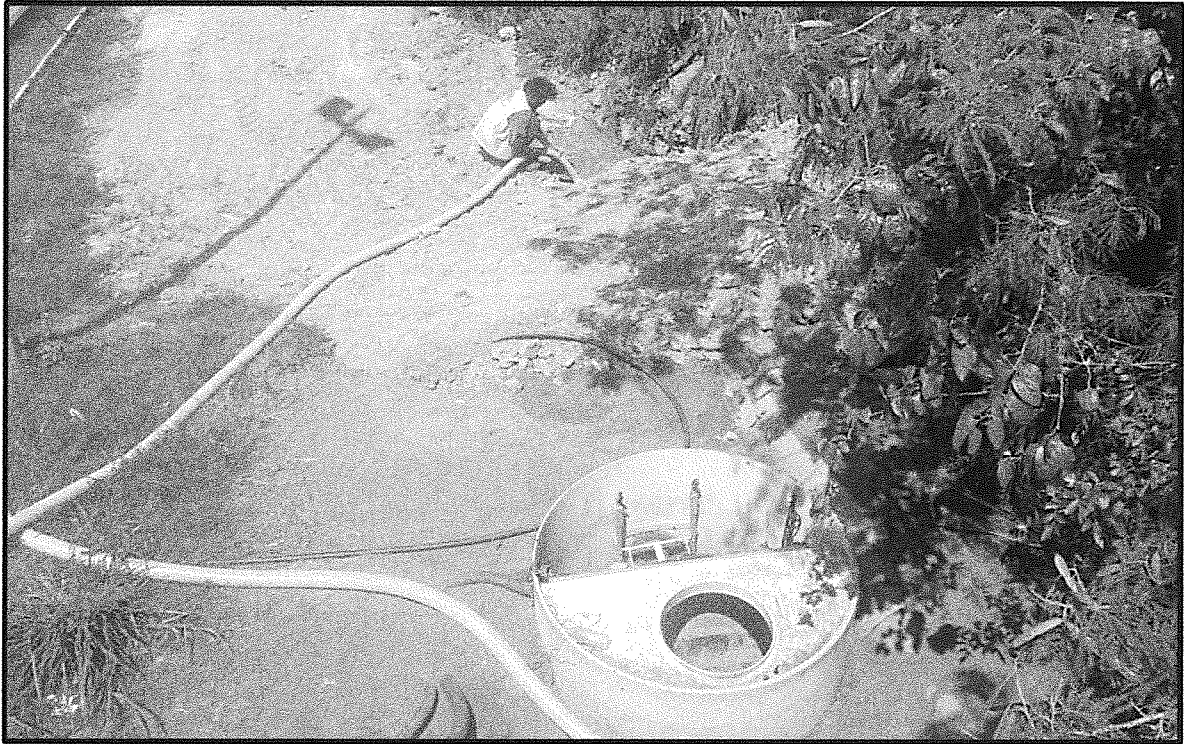
Photo 3 - Intervention d'un vidangeur pour atténuer l'impact environnemental du débordement

- Constat du débordement
- Arrêt du dépotage des camions vidange
- Le bassin tampon est vidé avant de relancer le dépotage des camions vidange
- Curage de la zone souillée
