Objet : Transmission de la fiche « incident » G-06-2012 concernant un déclenchement de portique radioactivité sur le site de Gadji

Rapport d'incident N° G-06-2012
En date du 19/09/2012

Déclenchement du portique de détection de radioactivité à l'ISD de Gadji au passage d'une semi-remorque en provenance du CCTV de Ducos.

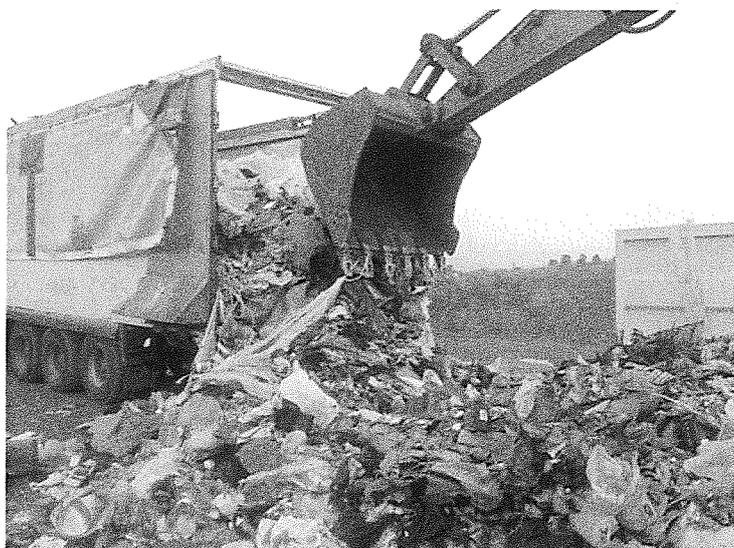
- La benne a été à nouveau isolée selon les mêmes précautions que précédemment.
- Des investigations ont été menées sur le chargement le 03/10/2012 afin d'identifier la source radioactive (photo 1).

Photo 1 :
Opération de caractérisation

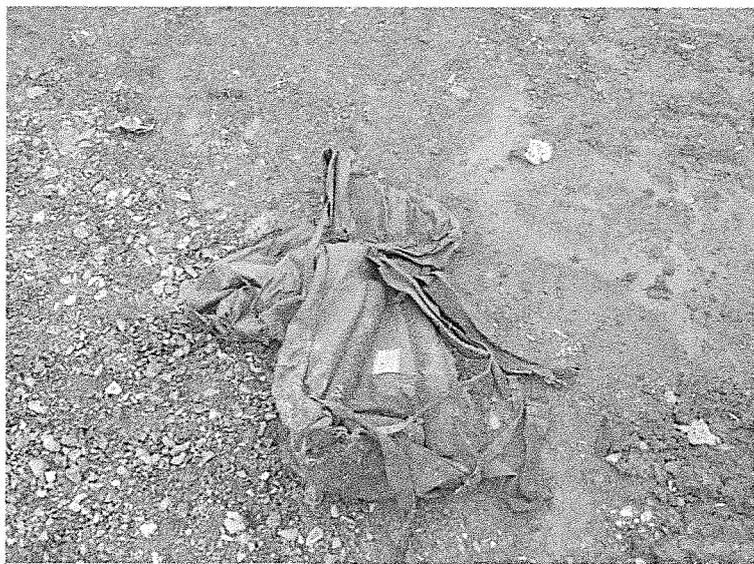
- Après isolement à l'aide du contaminamètre et sous contrôle du radiamètre, la source a été identifiée dans la poche d'un sac à dos vert type sac militaire (photo 2). Il s'agit d'une pièce métallique noire de type boussole d'environ 7 à 8 cm de diamètre et 2 cm d'épaisseur sur laquelle des inscriptions suivantes sont gravées : « Corps of Engineers – US Army - Manufactured by Superior Magneto Corp – L.I City N.Y – USA » (photo 3). Au contact de l'objet, le radiamètre affichait un pic à 22 µSv/h et le contaminamètre des valeurs comprises entre 150 et 450 CPS (photo 4).

Photo 2 :
Sac à dos dans lequel était contenue
la source radioactive

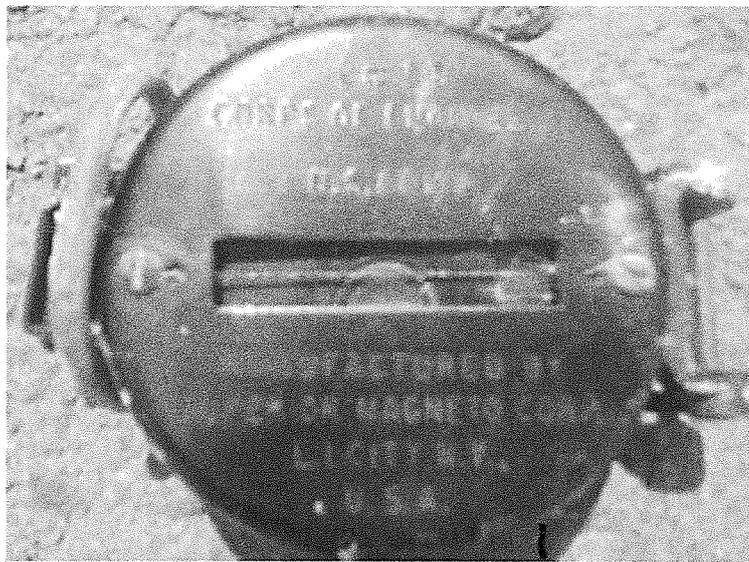
Apport non-conforme
Après recherche, il s'agit d'une vieille boussole au radium de l'armée américaine (voir site http://www.compassmuseum.com/hand/hand_4.htm)
Le détenteur n'a pas pu être identifié

Photo 3 :
Source identifiée

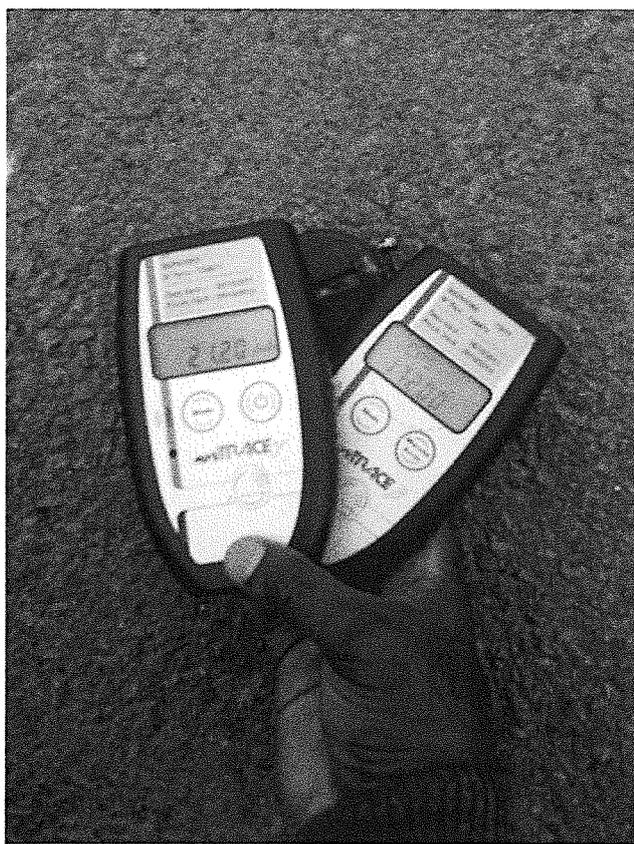
Photo 4 :
Valeurs mesurées au contact de la
source

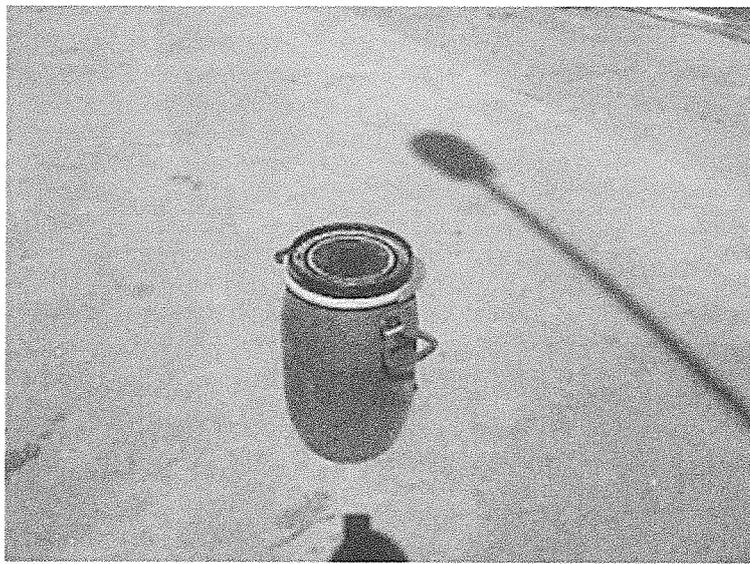
Photo 5 :
Fût hermétique

- La source a été isolée dans un fut hermétique (photo 5) puis enfermée dans un container maritime sous cadenas dans la zone d'isolement radioactivité située à proximité du bassin d'eau pluviale (photos 6).

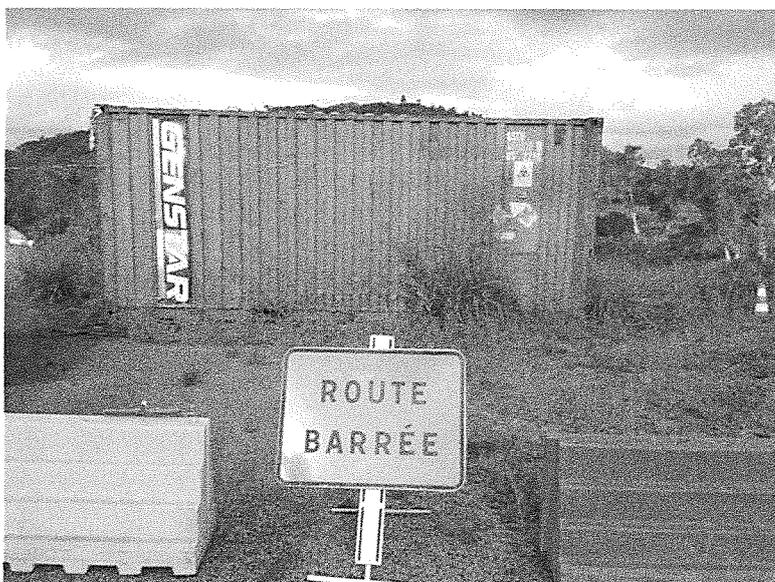
Photo 6 :
Isolement dans un container maritime
verrouillé

L'élément radioactif pourrait être du Radium-226, sous réserve de validation par spectrométrie. Cet élément a une $\frac{1}{2}$ vie supérieure à 71 jours (432 ans), il ne pourra donc être enfoui sur place. Une procédure d'évacuation et de traitement devra être déterminée en liaison avec les différents services concernés. Un contrôle de la zone d'isolement sera effectué régulièrement dans l'attente de l'évacuation de l'élément
