Rapport d'incident N° G-03-2013
En date du 03/07/2013

Écoulement d'eau et de déchets depuis le quai de déchargement vers l'alvéole C1 suite aux intempéries du 02 juillet 2013 (événement survenu dans la nuit du 02 au 03 juillet).

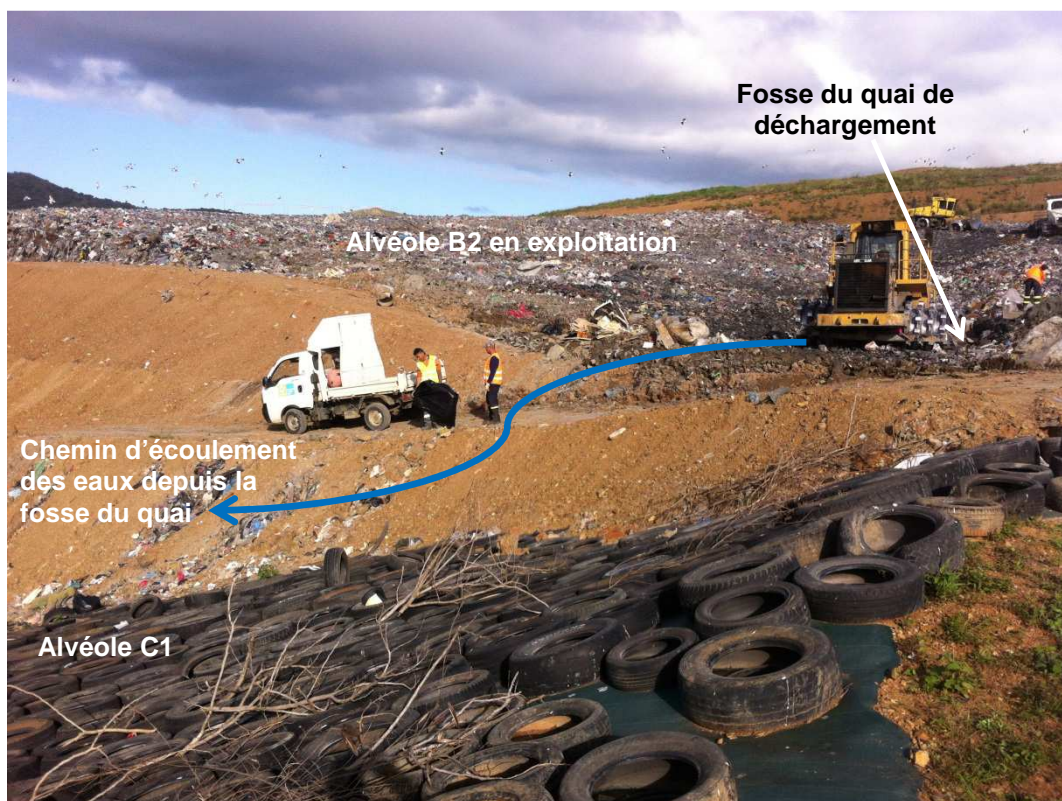
Photo 1

Le mercredi 03 juillet, il a été constaté la présence de traces d'une coulée depuis le quai de déchargement vers l'alvéole C1 ainsi que la présence de déchets sur la digue de séparation des alvéoles B2. Cet incident a pour origine une forte accumulation d'eau de ruissellement dans la fosse du quai de déchargement (zone fortement compactée par le va et vient des engins) qui a entraîné son débordement vers l'alvéole C1. L'alvéole C1 était en charge sur près de la moitié de sa superficie de fond de casier et présentait une eau de couleur claire (voir photos 1 & 2 pages suivantes).
