Rapport d'incident N° G-04-2013
En date du 15/07/2013

Pollution des eaux du bassin décanteur situé en aval immédiat du casier C suite au rejet des eaux contenues dans l'alvéole C1 (voir rapport incident G-03-2013).

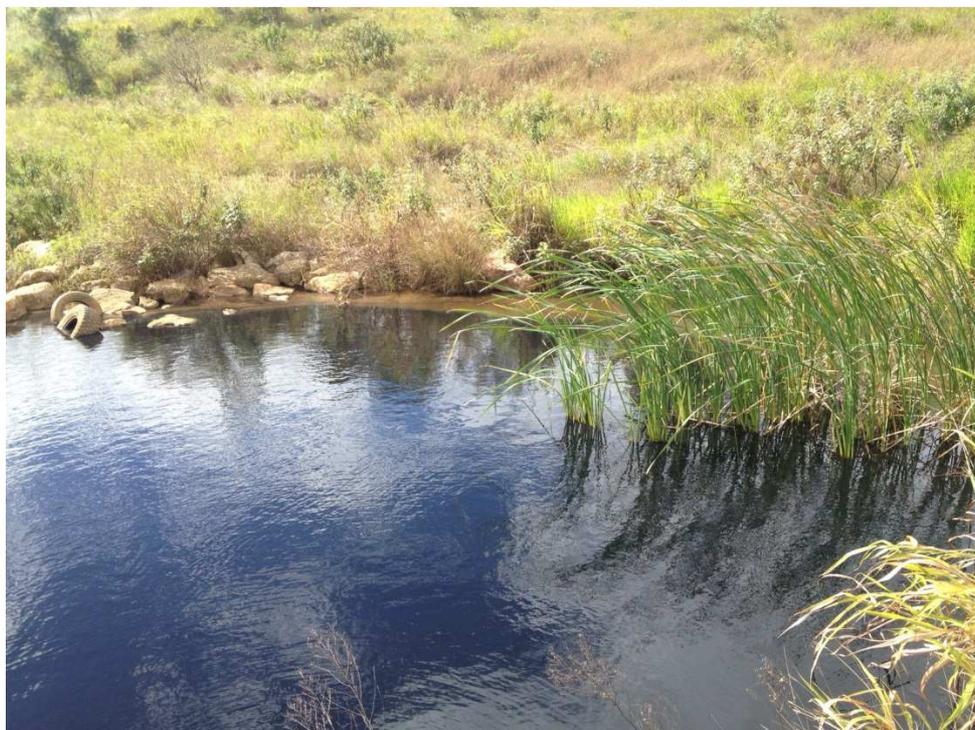
Photo 1 : bassin décanteur

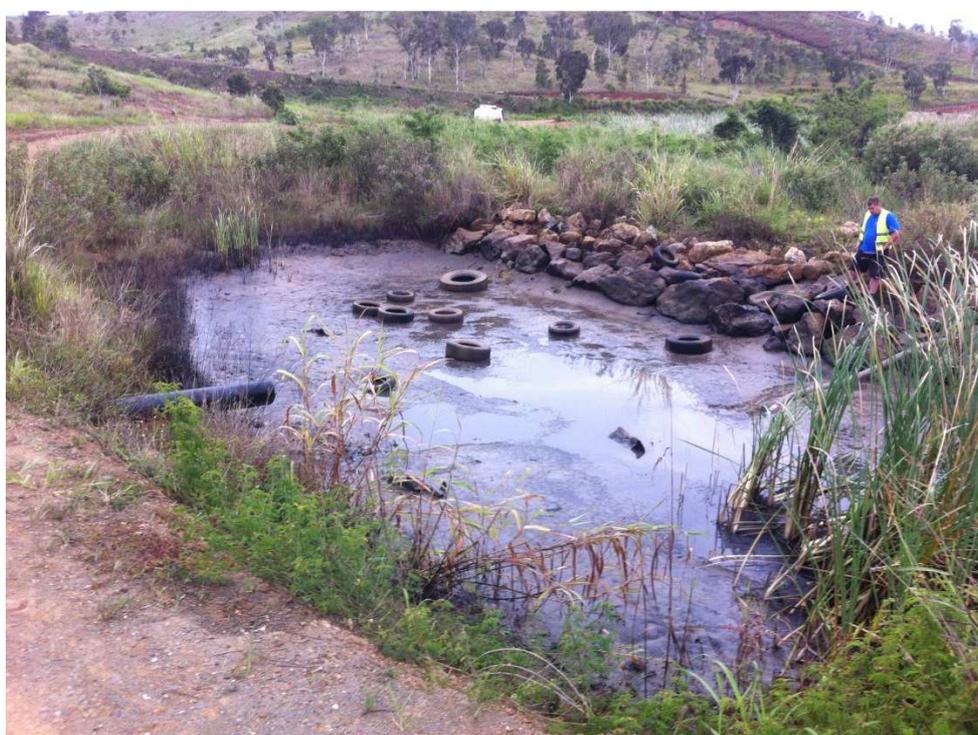
Photo 2 : pompage du bassin décanteur

- Fermeture de la vanne de l'alvéole C1 après 3 heures de rejets pour cause de dégradation de la qualité des eaux en cours de rejet
- Fermeture des vannes guillotines en aval
- Pompage des eaux souillées contenues dans le bassin décanteur en aval immédiat du rejet et transfert vers le bassin lixiviats.

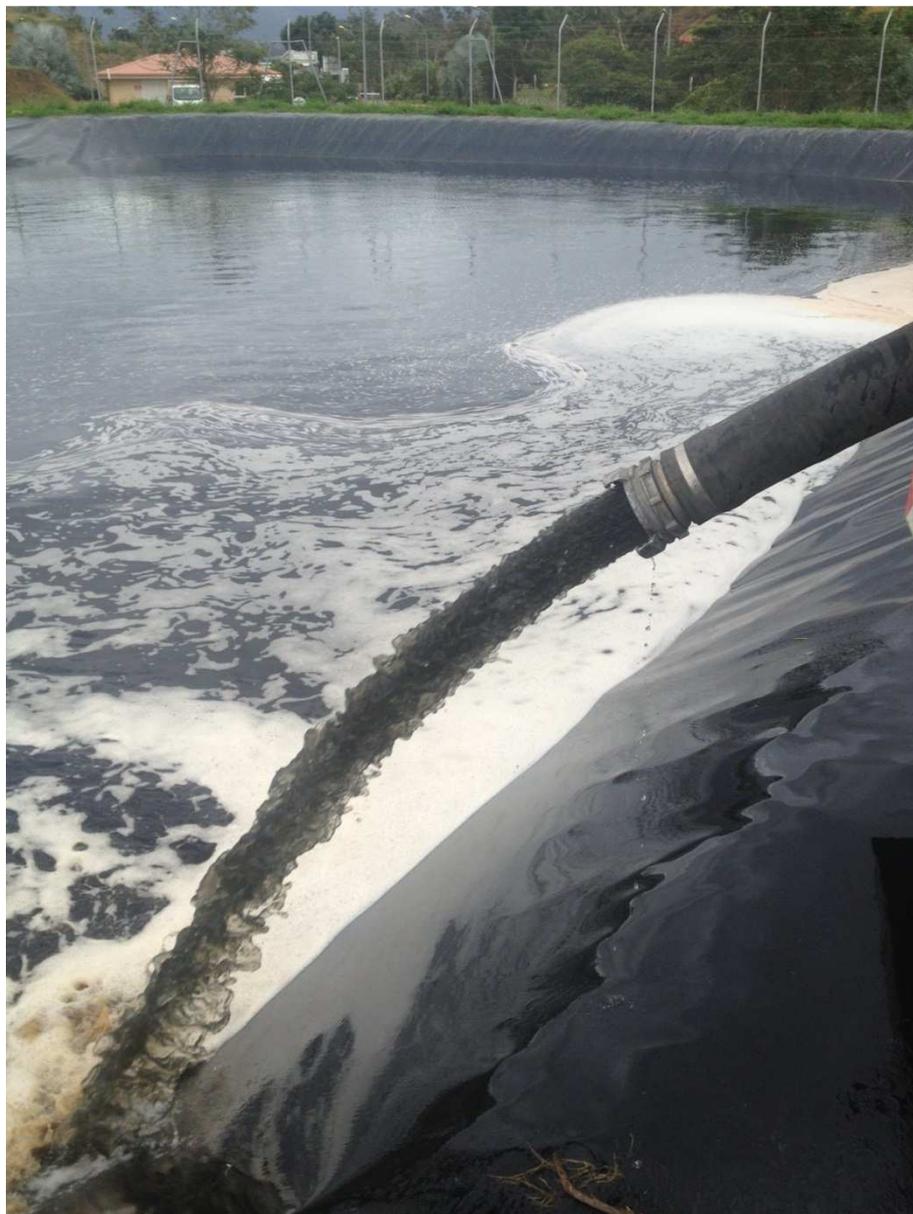
Photo 3 : transfert des eaux pompées dans le bassin lixiviats
