**Rapport d'incident N° G-06-2013**  
**En date du 05/09/2013**

Fuite de concentrat depuis une conduite d'évacuation fixée sur l'installation d'osmose inverse.

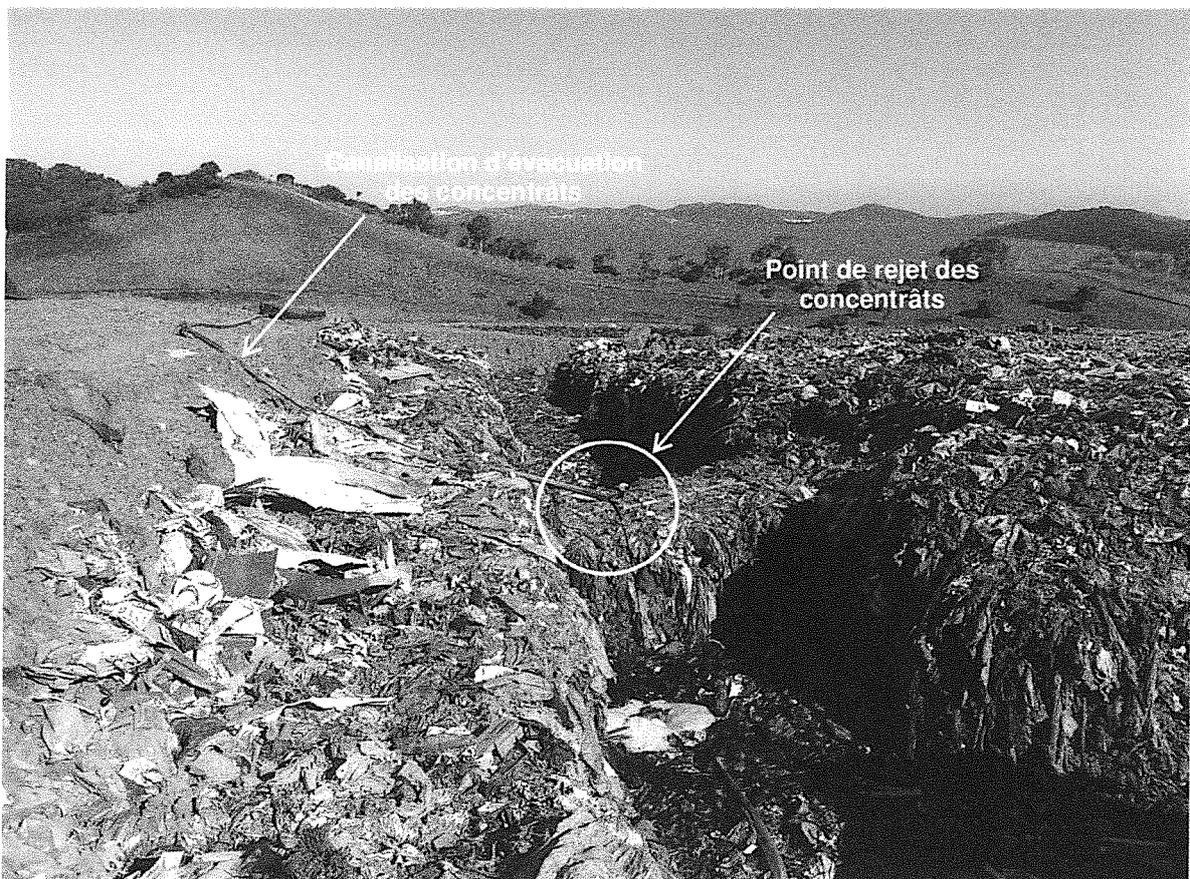
La canalisation de refoulement se déverse dans un drain permettant la diffusion des lixiviats dans le casier. Ce drain est lui-même placé dans une tranchée d'infiltration. Depuis quelques jours la faible perméabilité du déchet a fait monter le niveau de concentrat dans le fond de la tranchée ce qui demandait une poussée plus importante pour l'évacuation des concentrats. Cette situation a très probablement causée la rupture du raccord dû à l'augmentation de pression lié aux cycles normaux de l'osmose combiné à la difficulté d'évacuation du concentrat.

Evacuation des concentrats depuis le haut de la tranchée drainante

- évacuation du concentrat depuis le haut de la tranchée drainante et non dans le fond de la tranchée (voir photo page 2)
- remplacement du raccord compression (résistance 7 à 8 bars) par un raccord union avec un collage PVC (résistance 16 bars). Voir photo page 3.

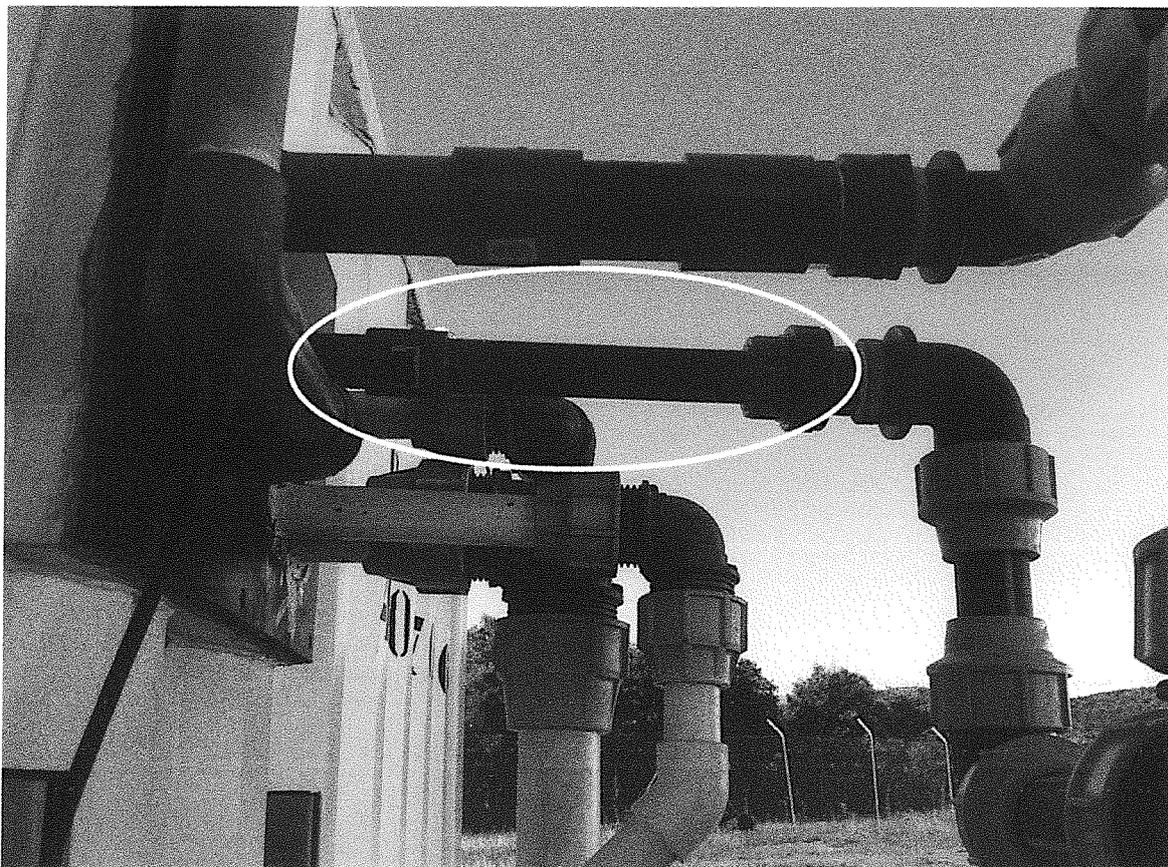
Le 05 septembre 2013 à 0:06 l'unité d'osmose inverse de l'ISD de Gadjì a été arrêtée pour cause de sur-pression dans la canalisation de refoulement des concentrats vers le casier B. Cette surpression a provoqué la rupture d'un raccord compression (désemmanché) au droit de l'évacuation hors du conteneur abritant l'unité. L'unité à l'arrêt, 2 à 3 m3 de concentrat (correspondant au volume de la canalisation) se sont déversés sur la plateforme bétonnée et se sont écoulés avec les eaux en sortie du bassin d'EP.

Raccord union avec collage PVC

- Arrêt d'urgence de l'installation d'osmose inverse
- relevage de la canalisation d'évacuation du fond de la tranchée d'infiltration afin de stopper les écoulements de concentrats en retour dans la canalisation
- Intervention de GRS Valtech pour réparation de la canalisation et remplacement du raccord compression (résistance 7 à 8 bars) par un raccord union avec un collage PVC (résistance 16 bars)
