CALEDONIENNE DE SERVICES PUBLICS

Rapport d'incident N° G-01-2011

En date du 25/01/2011

Détection d'un écoulement d'eau vanne, suite au passage du cyclone Vania

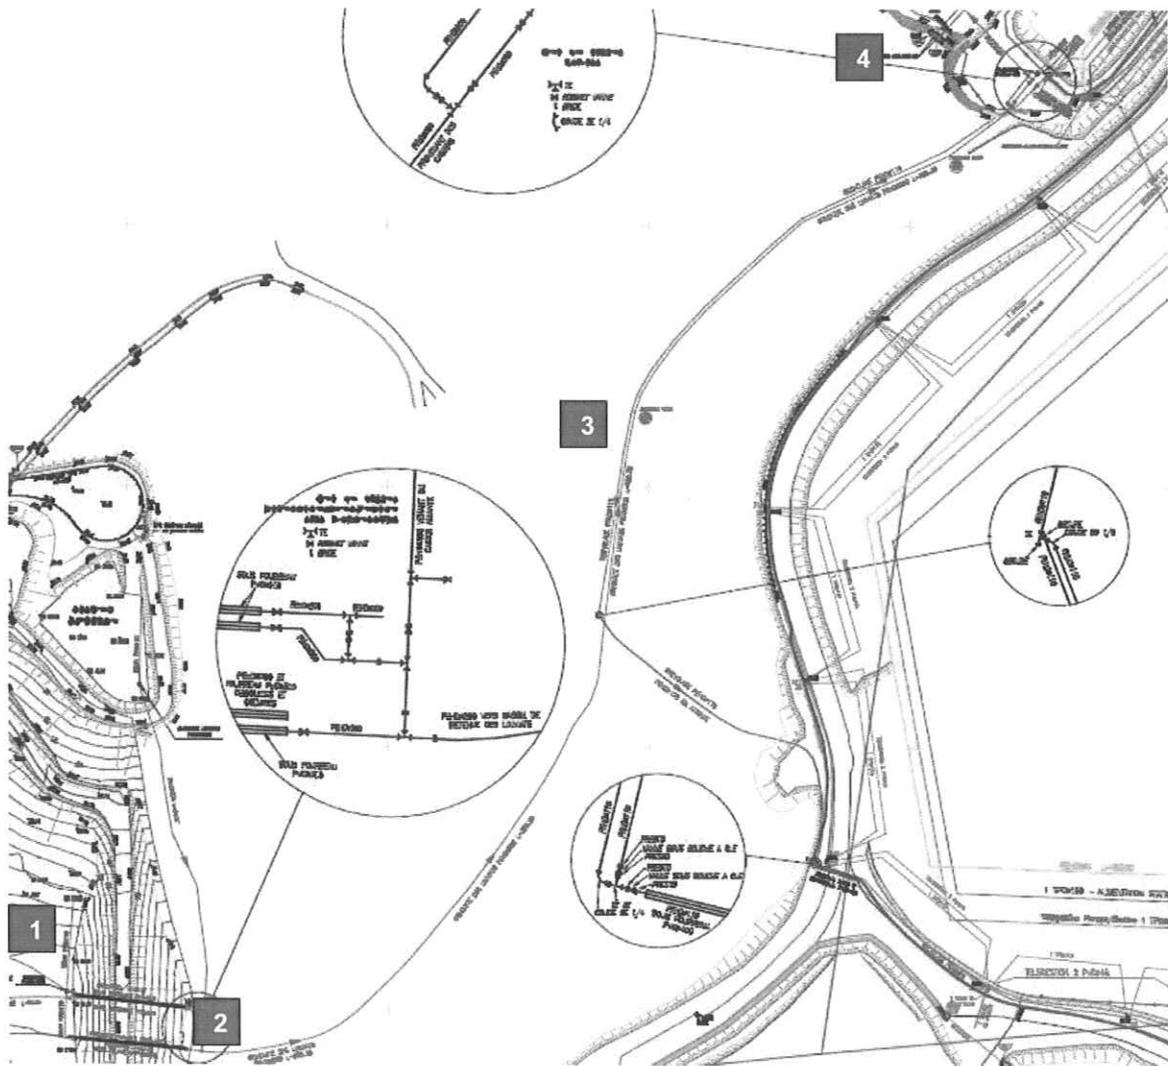
Point reporté sur la figure 1

Date / heure	Point – analyses (cf. plan joint)	T°C	pH	Conductivité (µs/cm)	Résultat (mg/L)	Observations
18/01/11	Etalon 4,01		4,00			
	Etalon 7,00		7,00			
	Etalon 10,01		10,01			
	Etalon 1440 à 26°C - 1467 à 27°C	26,1		1444		
	1		6.24	1360		
	1 – Sulfates (test rapide)				<200	
	1 – Nitrates (test rapide)				<10	
	1 – Nitrites (test rapide)				<1	
	2		6.57	1469		
	3		6.53	1383		
	4		6.92	1370		
19/01/11	3		6.9	1290		
	4		6.8	1180		
21/01/11	Etalon 4,01		4,02			
	Etalon 7,00		7,01			
	Etalon 10,01		10,03			
	Etalon 1359 à 22°	22,6		1370		
	4	23,7	8,01	1360		
24/01/11 matin	4	28,3	7.3	580		Fortes pluies sur le week end (60 mm/24h)
24/01/11 AM	4	26.6	7.2	530

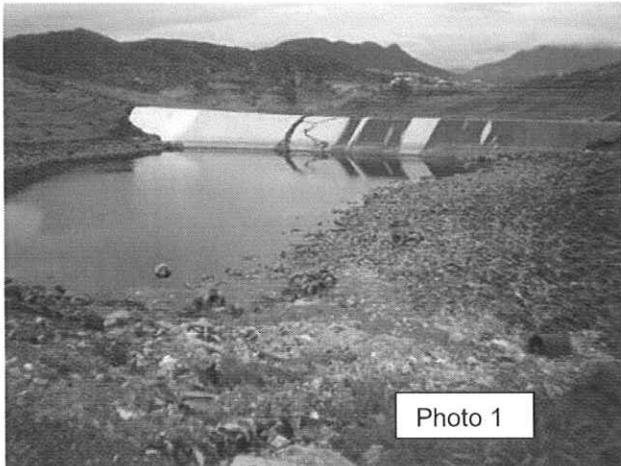
Photo 1

Suite au passage du cyclone Vania et de la mise en sécurité de l'alvéole non exploitée B2 conformément à la procédure en cas d'alerte cyclonique, cette alvéole s'est chargée en eau (photo 1). Le Mardi 18 janvier, alors que l'ensemble des zones humides ont séché, un écoulement est apparu au pied de la digue entre l'alvéole B2 et le futur casier C. Un dépôt noir s'est formé sur le fil d'eau de cet écoulement (photo 2). Suite à cette constatation, les vannes guillotines placées en aval ont été refermées afin de confiner ce rejet. Une campagne d'analyse a été lancée. L'origine de cet écoulement est encore inconnue. Toutefois, il apparaît que le dépôt noir dégage une odeur de caoutchouc laissant penser à la présence de gommes de pneumatiques. Dans l'attente, les vannes de l'alvéole B2 sont restées closes. Une analyse in situ des paramètres pH et conductivité (annexe 1) ne montre pas des valeurs incompatible avec leur rejet ($5,5 < \text{pH} < 8,5$ et conductivité $< 2500 \mu\text{s}$). Toutefois, une analyse complète de l'ensemble des paramètres réglementaires a été lancée dès le Mardi 18 janvier (au niveau du point d'écoulement et en amont immédiat des vannes guillotines – point 2 et 4). Dans l'attente, une rétention (au niveau du point 2) a été créée afin de permettre la récupération de ce rejet, son pompage et la réinjection dans l'alvéole en exploitation (photo 3), ainsi qu'un fossé ceinturant connecté au fil d'eau existant permettant l'isolement de la rétention par rapport aux eaux de ruissellement externe. Ce fil d'eau a été curé. Des essais de filtrage des eaux, avec analyses, seront menés sur B2 afin de le purger le plus rapidement possible dans le but d'effectuer le contrôle des étanchéités ainsi que le rejet au milieu naturel. Dans le cas où ces essais ne seraient pas concluants, il est envisagé de réinjecter ces liquides dans l'alvéole en exploitation.

- Collecte et réinjection du rejet concerné
- Analyses
- Purge de l'alvéole B2 avec filtration du rejet et analyses avant rejet ou en cas de non-conformité du contenu, réinjection dans l'alvéole en exploitation.
- Contrôle des étanchéités actives de l'alvéole B2

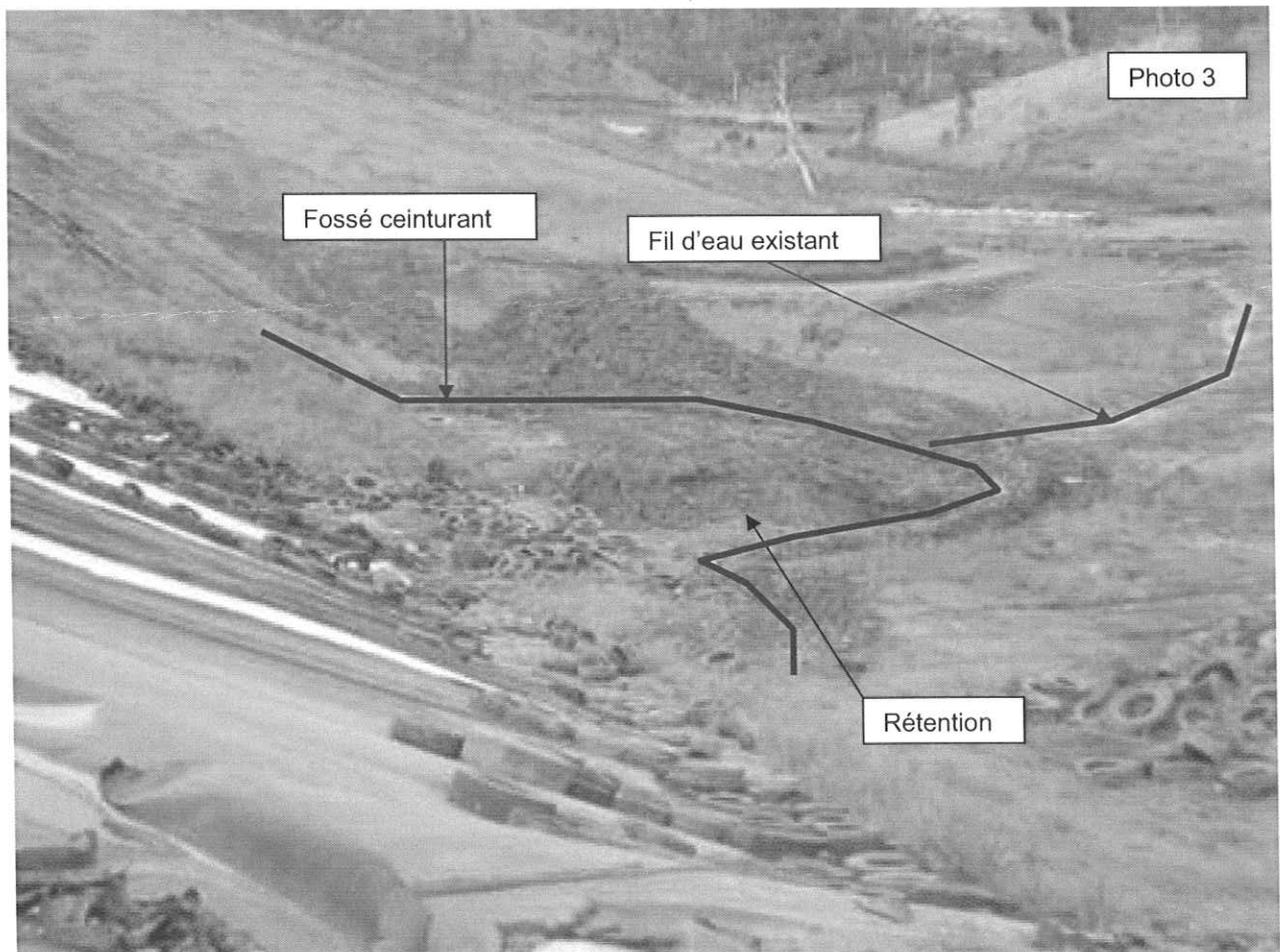
Photo 3

Fossé ceinturant

Fil d'eau existant

Rétention

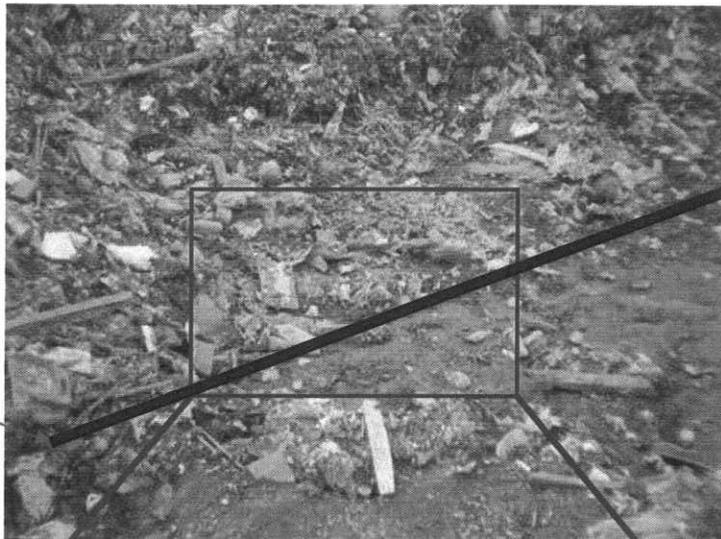
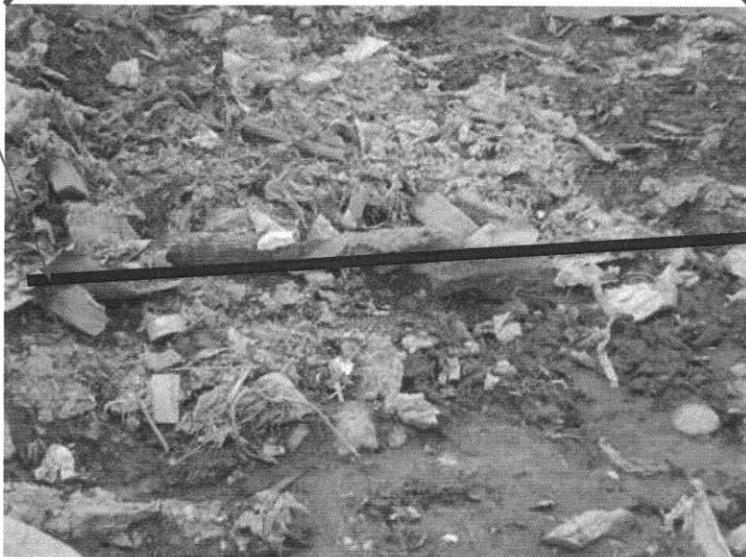
Suite au passage du cyclone Vania, une mise en sécurité de l'ancien quai de déchargement situé au bas de l'alvéole B1, en vue de la réalisation de la future digue de ceinture à cet endroit ont été rendus nécessaires. Une dé-compaction de la zone, dans le but d'éviter la création d'un front étanche a été programmée avec l'exécutant. Cependant, lors des travaux, la membrane a été dégradée sur environ 100 m² (cf. plan et photo 11 du rapport de visite joint), en date du 17 janvier 2011. Un affouillement préliminaire a été réalisé pour retrouver la membrane et déterminer la profondeur du point bas à réaliser ainsi que l'étendue des dégâts (cf. photos ci-dessous). Un volume de déchets d'environ 500 m³ est en cours d'évacuation vers la zone d'exploitation afin de faciliter l'intervention sur la zone.

Ligne d'étanchéité

- Collecte et réinjection des éventuels effluents présents
- Consignes redonnées aux sous traitant concernant une arrêt des travaux immédiats dès la découverte de membrane ou de réseaux.
- Projet de réparation, incluant la réalisation d'une étanchéité sur la digue de ceinture, non prévu à l'origine.
