Objet : Transmission de la fiche « incident » G-03-2012 concernant un déclenchement de portique radioactivité sur le site de Gadji

**Rapport d'incident N° G-03-2012**  
**En date du 27/04/2012**

Déclenchement du portique de détection de radioactivité à l'ISD de Gadji au passage d'une semi-remorque en provenance du CCTV de Ducos.

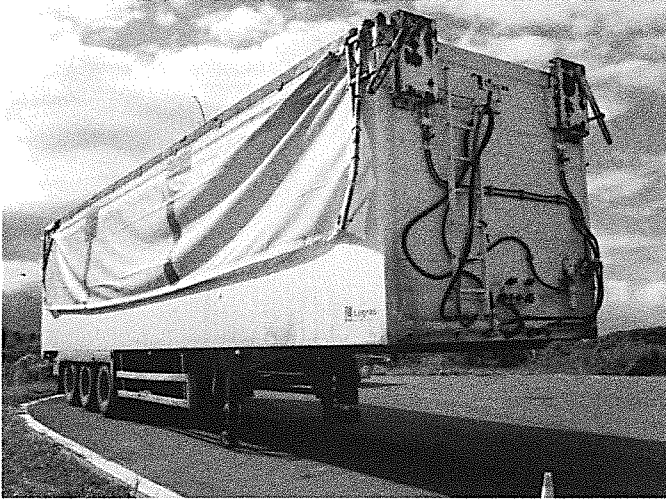
- La benne amovible du véhicule a été immobilisée et isolée sur la zone de retournement du casier amiante (photo 1).
- L'inspection des installations classées a été informé, ainsi que le SIGN

Photo 1 :  
Remorque à l'isolement après  
détection et confirmation

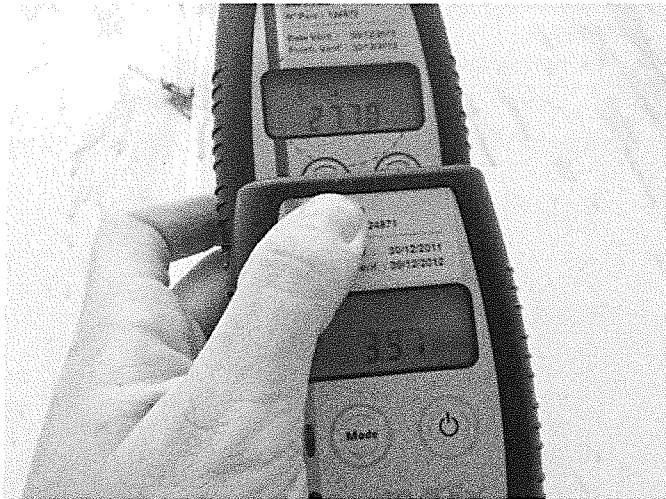
- Le véhicule est passé à nouveau devant le portique le 02/05/12, déclenchant à nouveau le portique. Un pic à 5  $\mu\text{Sv/h}$  a été enregistré au contact de la benne (photo 2).

Photo 2 :  
Mesure au contact de la benne,  
le 02 mai 2012

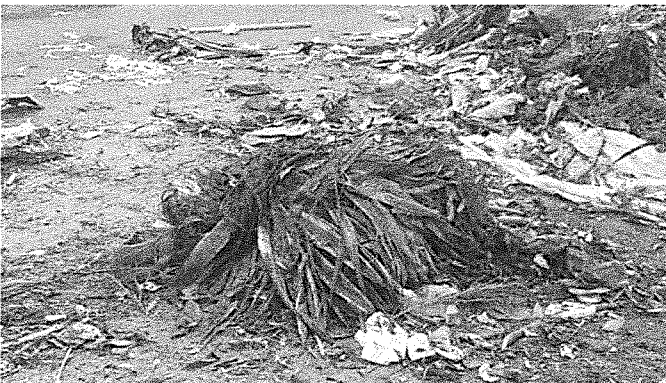
- Après isolement à l'aide du contaminamètre et sous contrôle du radiamètre, la source a été identifiée dans un « paquet » de végétaux solidement ficelé (photo 3). Il s'agit d'une pièce métallique circulaire d'une quinzaine de cm de diamètre (photo 4). Au contact de l'objet, le radiamètre affichait un pic à 535  $\mu\text{Sv/h}$  et le contaminamètre des valeurs comprises entre 1500 et 1900 CPS.

Photo 3 :  
Paquet isolé lors de l'opération de  
caractérisation

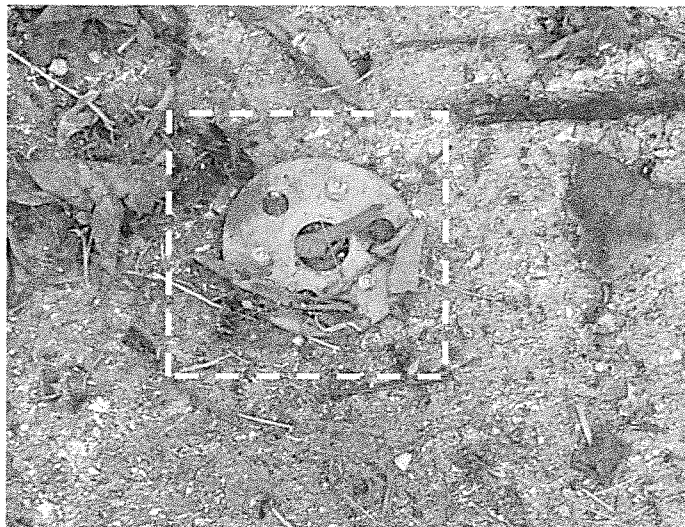
Apport non-conforme  
Après recherche, il pourrait s'agir d'une pièce de paratonnerre.  
Origine à définir

Après recherche sur le site de l'ANDRA, la source identifiée pourrait correspondre à une pièce de paratonnerre (cf. annexe). Ainsi, l'élément radioactif pourrait être du Radium-226 ou de l'Américium 241, sous réserve de validation par spectrométrie.

Photo 4 :  
Source identifiée

Une procédure d'évacuation et de traitement devra être déterminée en liaison avec les différents services concernés.

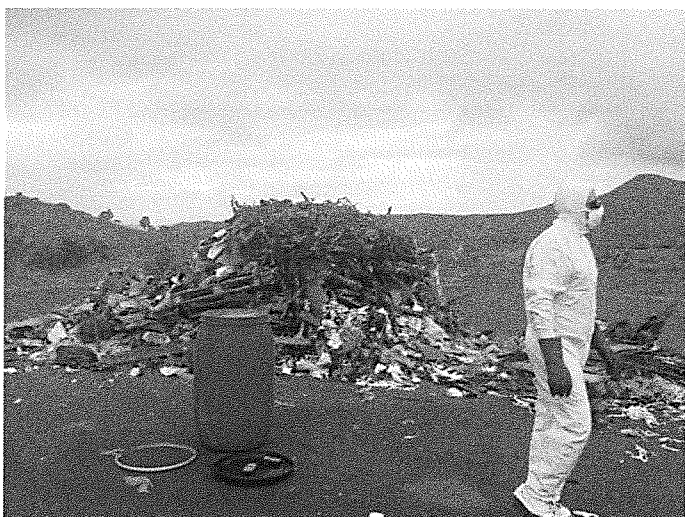
Photo 5 :  
Fut hermétique

- La source a été isolée dans un fut hermétique (photo 5) puis enfermée dans un container maritime sous cadenas dans la zone d'isolement radioactivité située à proximité du bassin d'eau pluviale (photos 6 et 7).

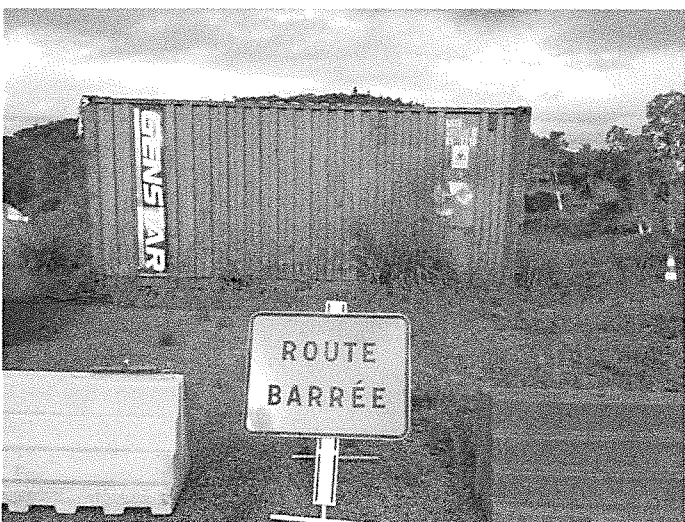
Photo 6 :  
Isolement dans un container  
maritime verrouillé

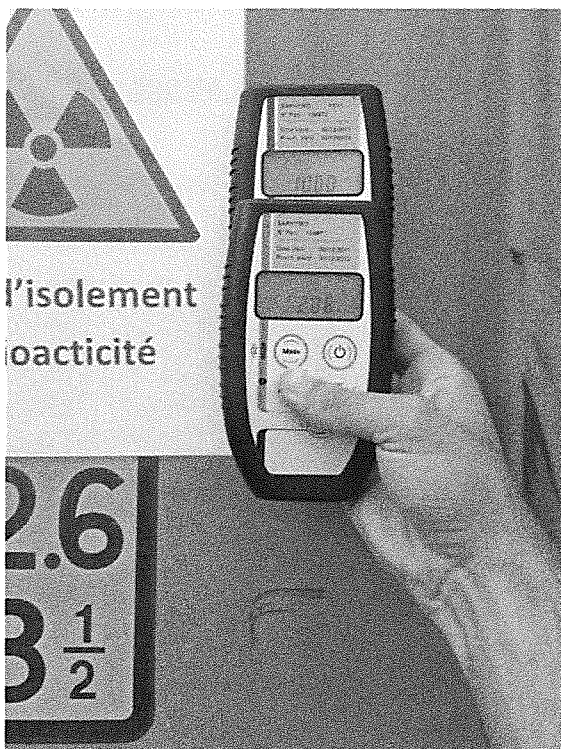
- Les valeurs mesurées au contact du container sont de l'ordre de 2  $\mu\text{Sv/h}$  avec le radiamètre et de 10 CPS avec le contaminamètre. Ces mesures baissent fortement dès que l'on s'éloigne du container. Les valeurs mesurées à une distance d'environ 5 m du container sont inférieures à 0,1  $\mu\text{Sv/h}$  avec le radiamètre et de l'ordre de 0,2 CPS avec le contaminamètre.

Photo 7 :  
Valeurs mesurées au contact du  
container

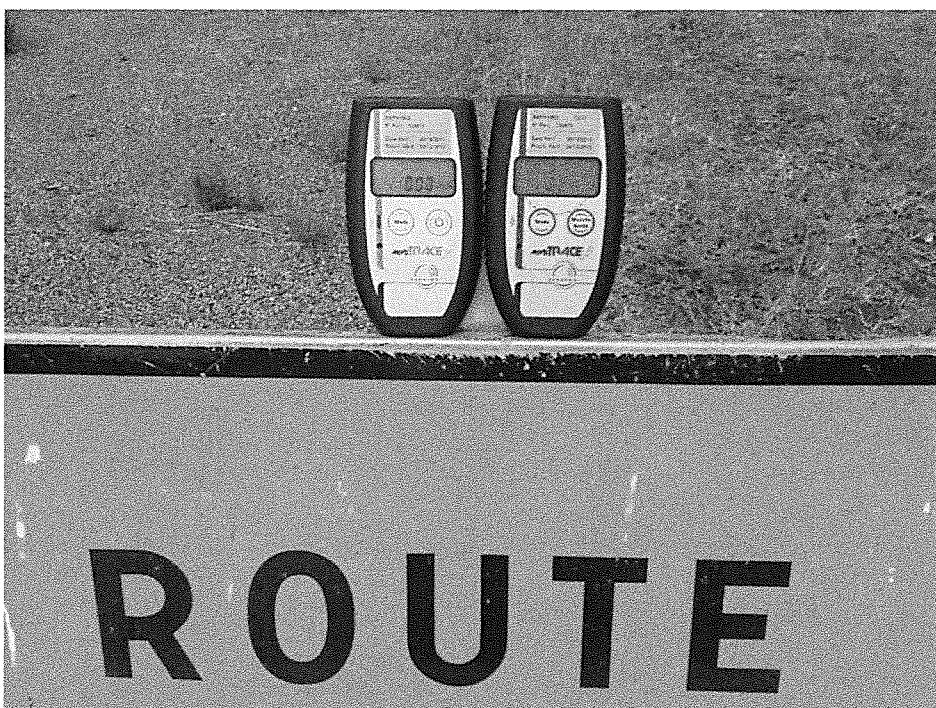
Photo 8 :  
Valeurs mesurées à la limite de la  
zone d'isolement

Un contrôle de la zone d'isolement sera effectué régulièrement dans l'attente de l'évacuation de l'élément
