Objet : Transmission de la fiche « incident » G-02-2012 concernant un refoulement de lixiviats sur le site de Gadji

Rapport d'incident N° G-02-2012
En date du 17/04/2012

Refoulement de lixiviats au niveau du canal venturi en amont des bassins de stockage

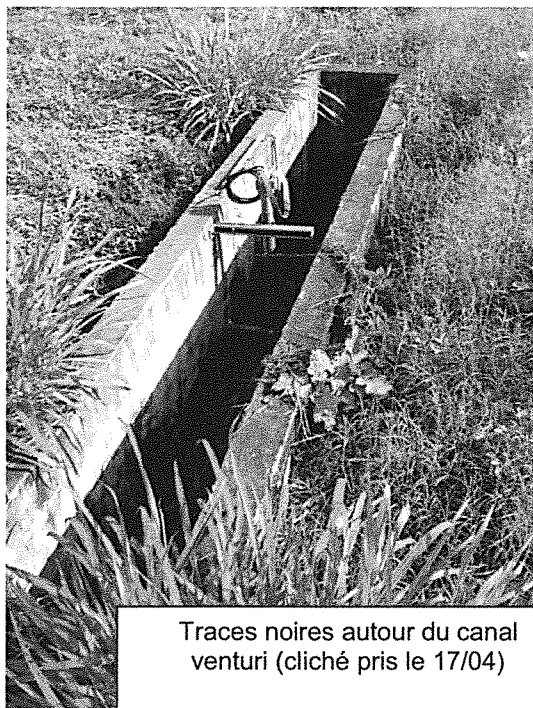
Suite à des manipulations sur les réseaux gravitaires d'évacuation des lixiviats, notamment dans le cadre du basculement entre le bassin 4000 et le bassin 3000, un refoulement de lixiviats est apparu au niveau du canal venturi situé en amont des bassins de collecte. Les lixiviats concernés sont issus de l'alvéole B2 dont la mise en exploitation est récente, les lixiviats sont donc peu chargés. Un volume d'environ 20 m³ de lixiviats s'est échappé dans la zone en amont des vannes guillotines d'isolement des rejets d'eaux pluviales. Après contrôle visuel, aucun produit ne s'est écoulé à l'extérieur du site

Traces noires autour du canal venturi (cliché pris le 17/04)

- Changement des 4 vannes non conformes (type AEP) par des vannes quart de tour accessibles dans des regards PEHD en amont des bassins des bassins de lixiviats.(voir schéma page suivante).
- Isolement du canal venturi par la mise en position fermée de la vanne amont et de la vanne aval du canal venturi

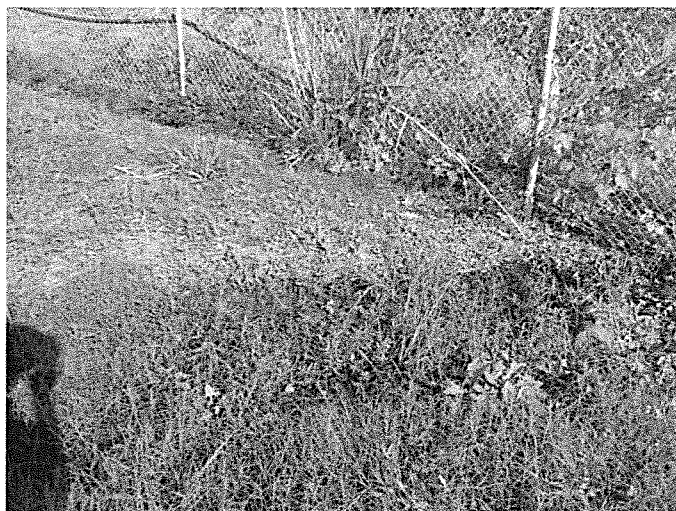
Chemin d'écoulement des lixiviats entre le canal venturi et les vannes guillotines (cliché pris le 17/04)

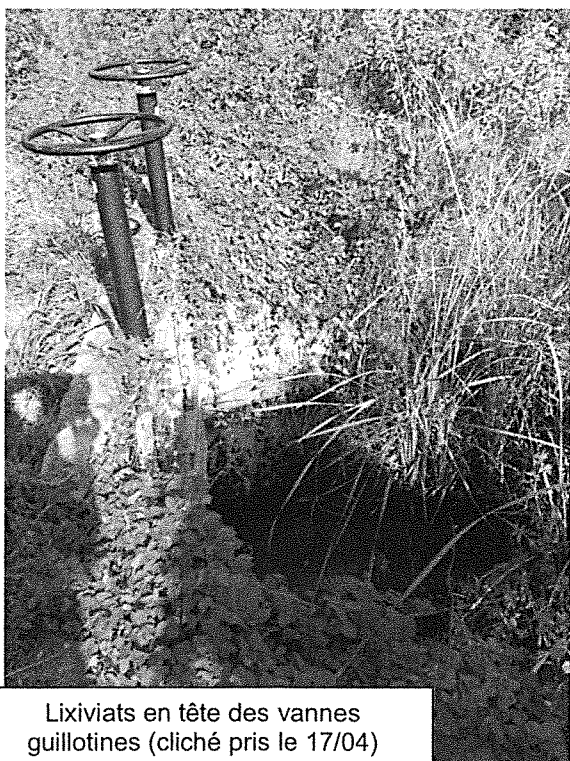
Lixiviats en tête des vannes guillotines (cliché pris le 17/04)

- Pompage d'environ 20 m³ en tête des vannes guillotines et transfert vers les bassins de lixiviats (fait le 18/04 dans la matinée)
- Curage du canal de rejet en aval (fait le 18/04 dans la matinée)

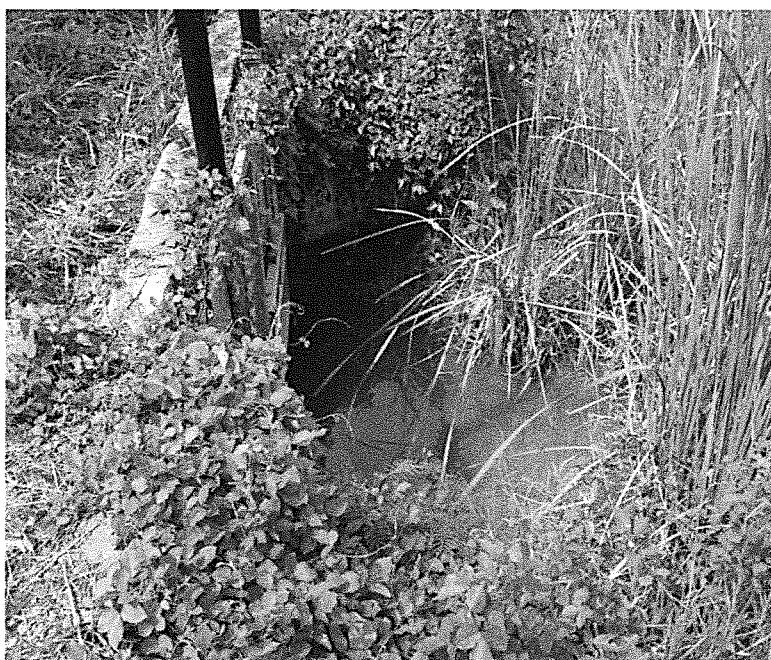
- Analyses (pH, conductimétrie) sur les eaux en tête des vannes guillotines et dans le canal de rejet en aval après pompage et curage. Les analyses pratiquées ne montrent pas d'incompatibilité avec le rejet au milieu naturel ($\mu\text{s/cm} < 2500$; $5,5 < \text{pH} < 8,5$)

Eaux en tête des vannes guillotines après pompage des lixiviats (cliché pris le 18/04)
