DIRECTION DE  
L'ENVIRONNEMENT

## COMPTE RENDU D'INSPECTION D'INSTALLATIONS CLASSEES

| <b>Etablissements</b> | Installation de stockage de déchets (ISD) |
| <b>Commune</b> | Païta |

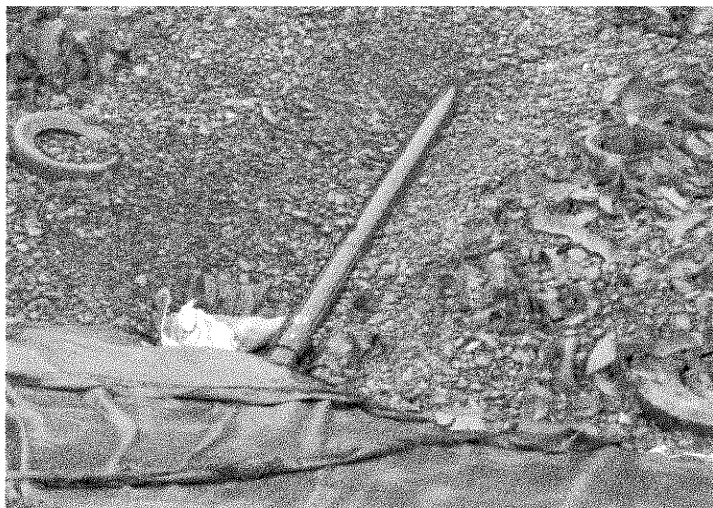
- de vérifier l'étanchéité de la barrière active, dans les plus brefs délais, sur l'ensemble de l'alvéole B2.
  - ▶ Le problème d'étanchéité de l'alvéole B2 a été localisé (au niveau du passage du drain de récupération des lixiviats du casier A dans la digue de séparation entre l'alvéole B2 et le futur casier C). Lors de la visite l'exploitant indique que **les travaux de reprise de l'étanchéité seront réalisés sous 1 mois maximum. L'inspection demande à être informée dès le lancement des travaux et que les éléments d'information sur cette opération lui soient communiqués.**

Photo 1 : point de fuite de l'alvéole B2

Il convient donc que l'exploitant réalise les travaux de **reprise de l'étanchéité en respectant les délais annoncés afin de régulariser au plus vite sa situation. L'inspection demande à être informée dès le lancement des travaux et que les éléments d'informations sur cette opération lui soient ensuite communiqués.**

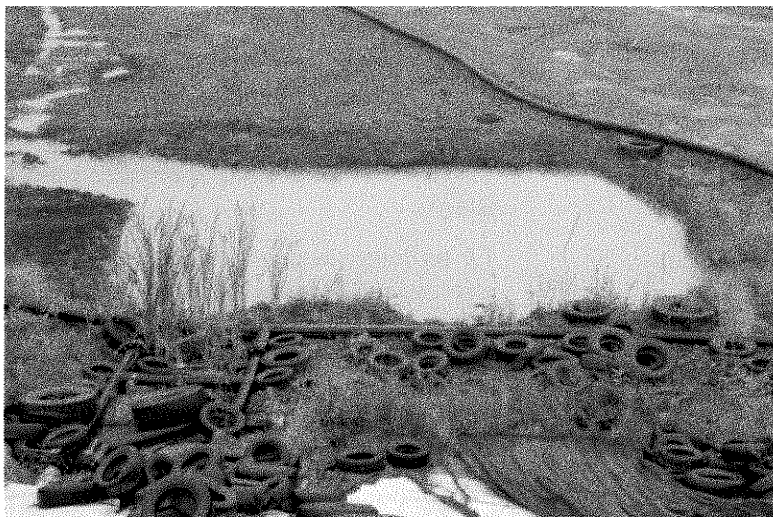
- de prendre les mesures nécessaires pour s'assurer qu'aucune pollution ne sorte en dehors du site (réalisation d'un trou de récupération de l'effluent placé en pied d'alvéole pour contenir l'eau puis la pomper et la réinjecter dans l'alvéole B1), réalisation d'une fiche-incident, la liste exhaustive des travaux ainsi que le calendrier d'intervention des prestataires doivent être transmis à l'inspection des installations classées.
  - ▶ Les mesures prises ont été communiquées à l'inspection aux travers de la fiche-incident demandée et l'exploitant a communiqué à l'inspection les travaux entrepris et le calendrier associé par mails du 2 et 12 mai 2011.

Photo 2 : ancienne rétention utilisée pour la fuite des eaux provenant de l'alvéole B2

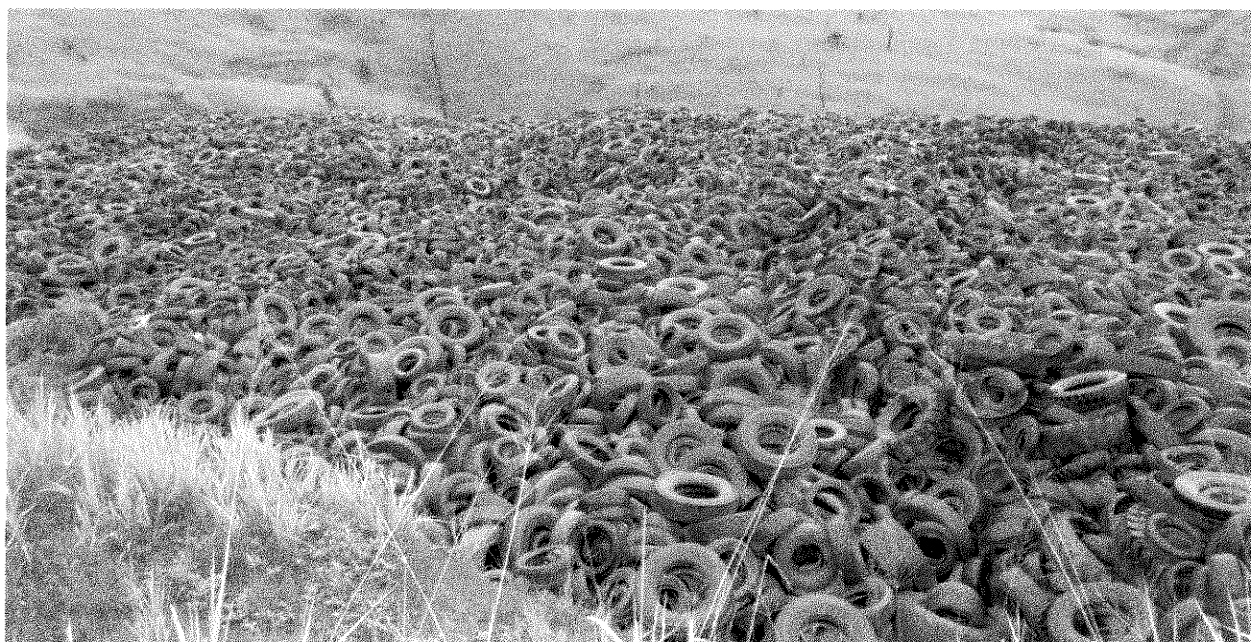
Le volume de pneumatiques usagés stockés est considérable. Ce stockage est réalisé en un seul tas, ce qui n'est pas judicieux pour prévenir les risques de propagation d'un incendie. Les broyats de pneumatiques sont stockés en plusieurs tas sur des plateformes dédiées.

Photo 3 : stockage des pneumatiques usagés

**L'inspection transmettra un arrêté de prescriptions complémentaires indiquant les conditions d'exploitation à respecter pour cette activité.**

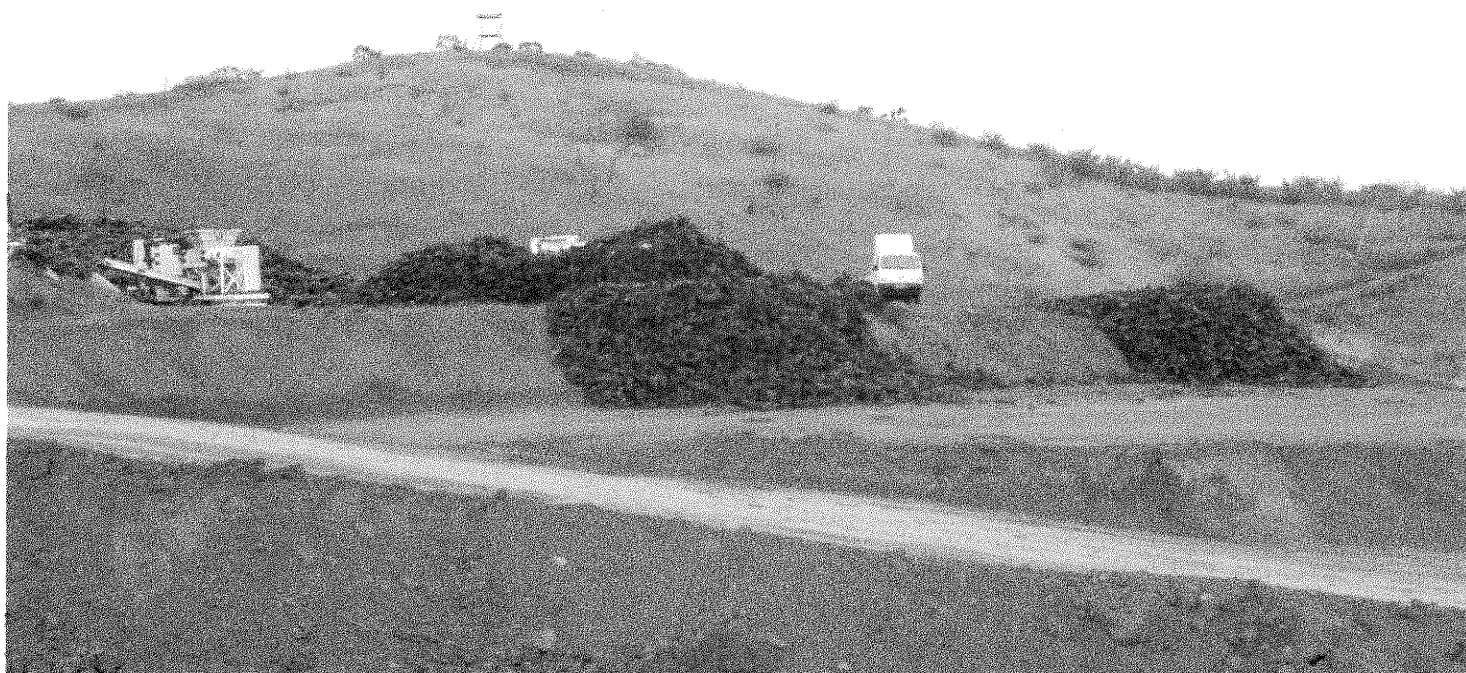
Photo 4 : stockage des broyats de pneumatiques usagés

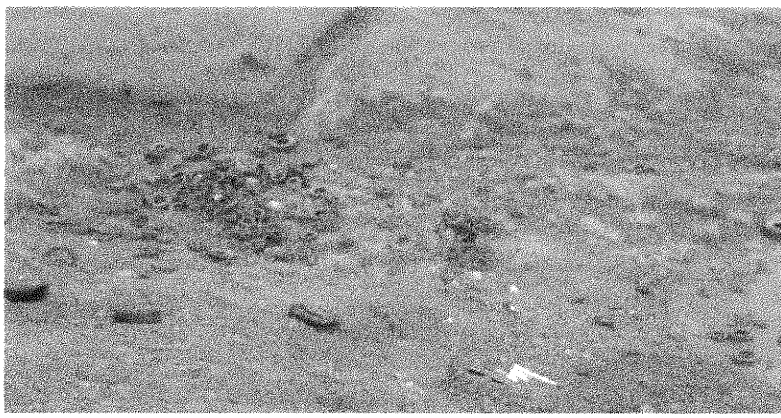
Il est constaté la présence de **pneumatiques usagés en contrebas de la plateforme** de stockage dédiée. Ceux-ci **devront être récupérés**.

Photo 5 : pneumatiques usagés en contrebas de la zone de stockage dédiée

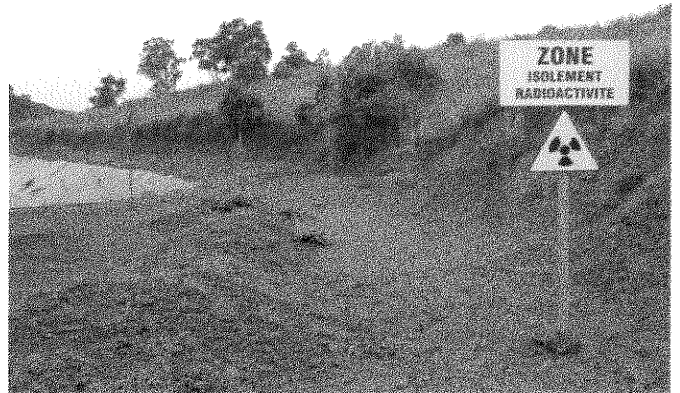
Photo 6 : emplacement dédié à l'isolement des apports ayant déclenché le portique de détection de radioactivité

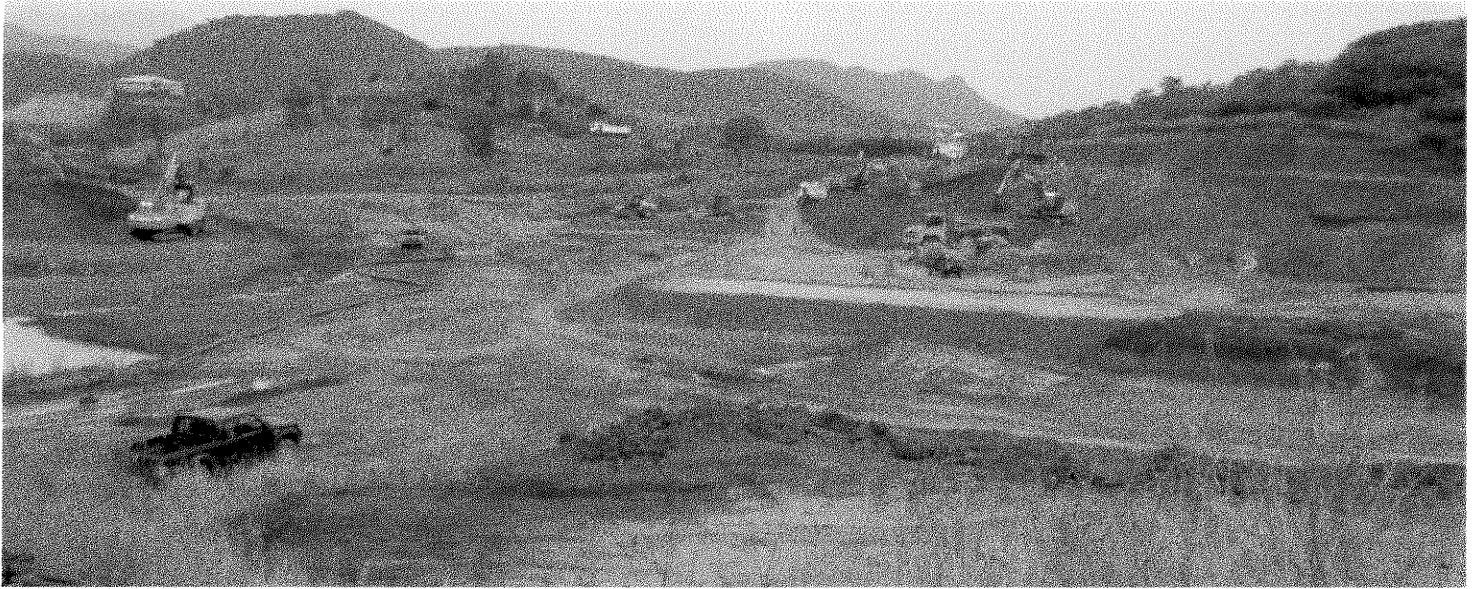
Les travaux sur le casier C en sont au stade du terrassement. Les excédents de déblais sont stockés près de la zone aménagée pour l'activité de stockage et de broyage de pneumatiques usagés.

Photo 7 : travaux de terrassement du casier C

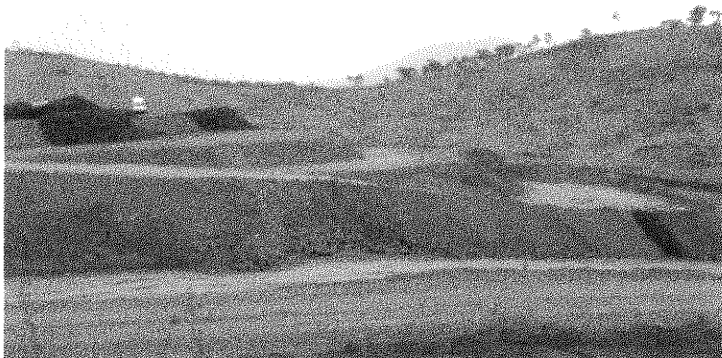
Photo 8 : stockage des déblais provenant du casier C

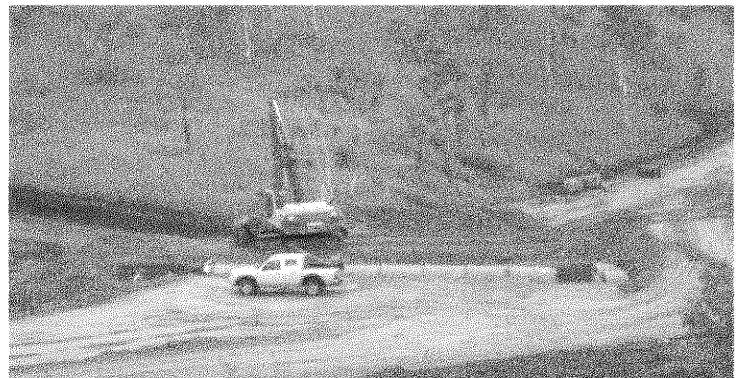
Le prolongement de la route périphérique, permettant une circulation à sens unique autour des casiers de stockage, est en cours de réalisation. Il est indiqué une fin des travaux pour fin 2011.

Photo 9 : réalisation de la route périphérique de l'ISD

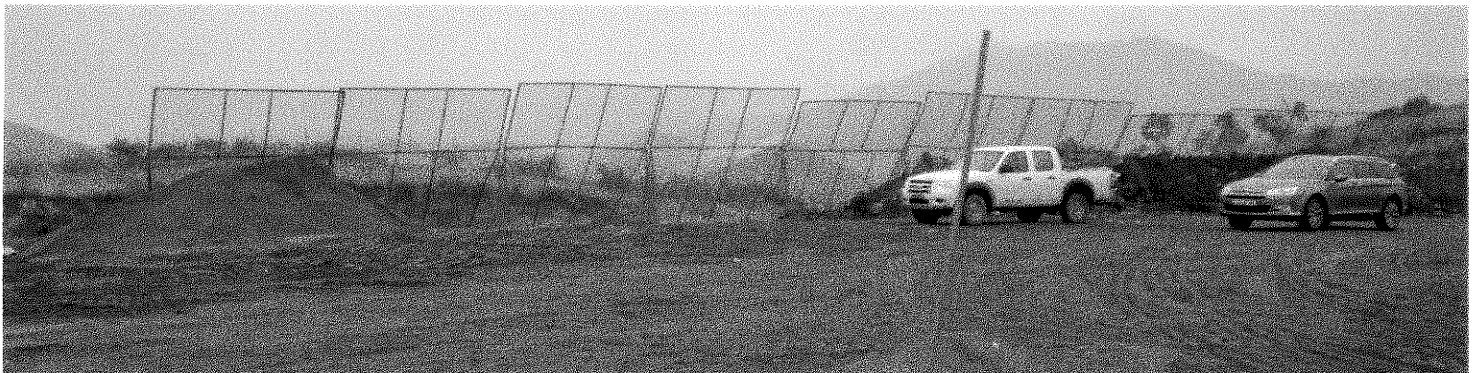
Photo 10 : dispositifs permettant de retenir les envois de déchets
