Objet : Compte rendu de visite d'inspection du 21 janvier 2011.

J'ai l'honneur de vous adresser ci-joint, le compte rendu de visite que nous avons réalisée le 21 janvier 2011 sur l'installation de stockage de déchets ménagers et assimilés située sur le site de Gadji – commune de Païta, visée par l'arrêté d'autorisation d'exploiter n°915-2005/PS du 22 juillet 2005.

COMPTE RENDU D'INSPECTION D'INSTALLATIONS CLASSEES

Etablissements	Installation de stockage de déchets (ISD)
Exploitants	CSP Veolia
Commune	Païta
Lieu dit	Gadji
Arrêtés d'autorisation	ISD : Arrêté 915-2005/PS du 22 juillet 2005
Date de la précédente visite	11 octobre 2010
Date de la visite	21 janvier 2011
Nom des agents visiteurs	
Accompagné de

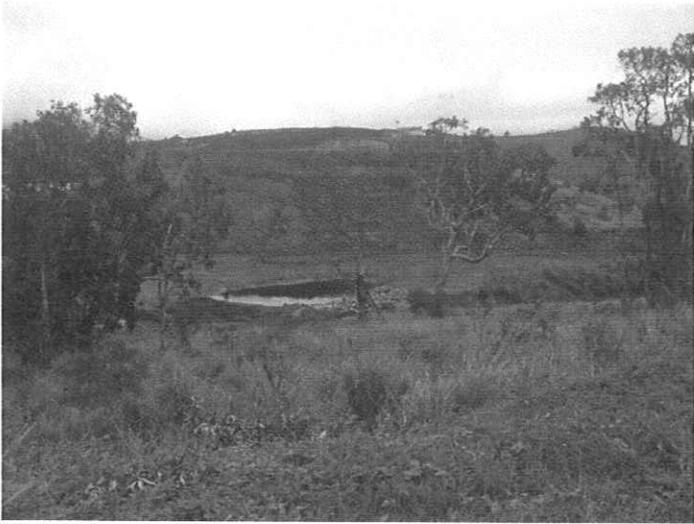
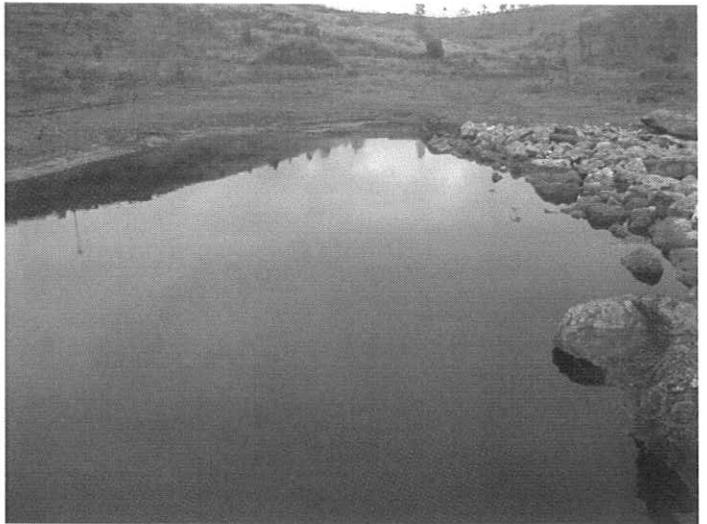
Photos 1 et 2 : Retenue de l'eau noirâtre avec mise en place d'un enrochement

- des prélèvements ont été effectués et des analyses sont en cours pour déterminer l'origine de la pollution ;
- une retenue en aval de l'alvéole B2 a été réalisée à l'aide d'un enrochement ;
- la vanne guillotine au point bas du site a été fermée pour éviter toute fuite en dehors de l'installation ;
- le réseau de récupération des lixiviats a été fermé ;
- un trou de récupération de l'effluent pollué va être creusé en aval de B2 pour contenir l'eau et la pomper ;
- les prestataires sous-traitant (en métropole) en traitement des eaux et en travaux d'étanchéité vont être contactés pour venir réaliser les travaux nécessaires.

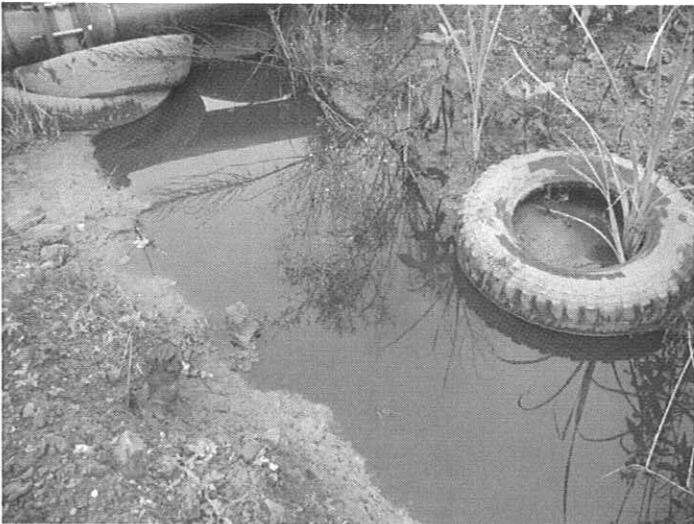
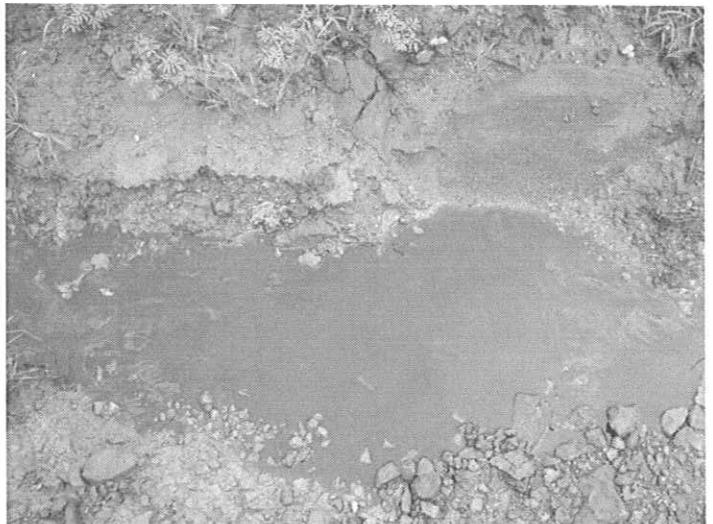
L'écoulement d'eau observé témoigne d'un défaut d'étanchéité dans la barrière de confinement de B2. Ainsi l'inspection demande à ce que :

Photos 3 et 4 : Ecoulement de l'eau noirâtre en pied de digue de l'alvéole B2

- **l'étanchéité de la barrière active soit vérifiée, dans les plus brefs délais**, sur l'ensemble de l'alvéole B2
- une **intervention rapide soit menée pour traiter l'eau présente dans l'alvéole B2** de manière à pouvoir contrôler rapidement l'étanchéité de cette alvéole et la rendre de nouveau disponible ;
- dans l'attente des travaux précités, une solution temporaire soit mise en place avec notamment la réalisation d'un **trou de récupération de l'effluent placé au plus près de la fuite** (pied d'alvéole) de manière à ce que **l'eau soit contenue puis pompée et réinjectée dans l'alvéole de déchets actuellement exploitées**.

L'inspection demande enfin que **toutes les mesures nécessaires soient par ailleurs prises pour s'assurer qu'aucune pollution ne sorte en dehors du site**. Une **fiche-incident**, la **liste exhaustive des travaux** ainsi que le **calendrier d'intervention des prestataires** doivent être **transmis à l'inspection des installations classées**.

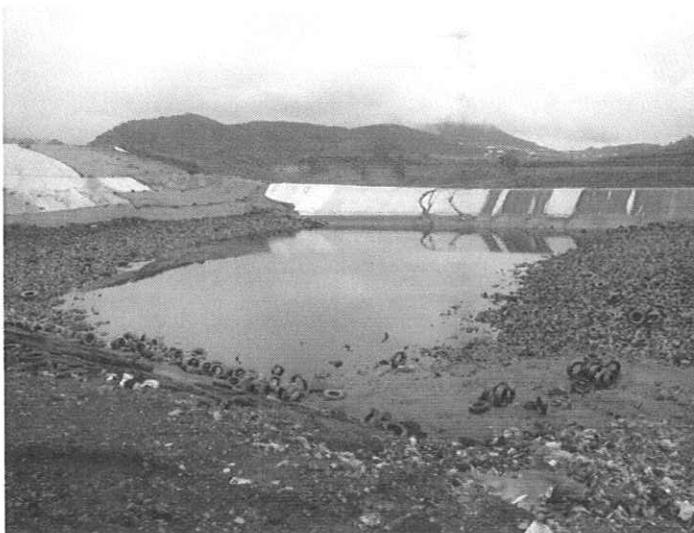
Photos 5 : Eau noirâtre présente dans alvéole B2 et absence de géotextiles anti UV en divers endroits

les travaux pour réinstaller les géotextiles anti UV sont déjà en cours le jour de la visite. Toutefois, l'exploitant précise que le stock actuel ne devrait permettre de ne réparer que l'intérieur de l'alvéole B2 et que l'extérieur de B2 sera repris lors des travaux du futur casier C.

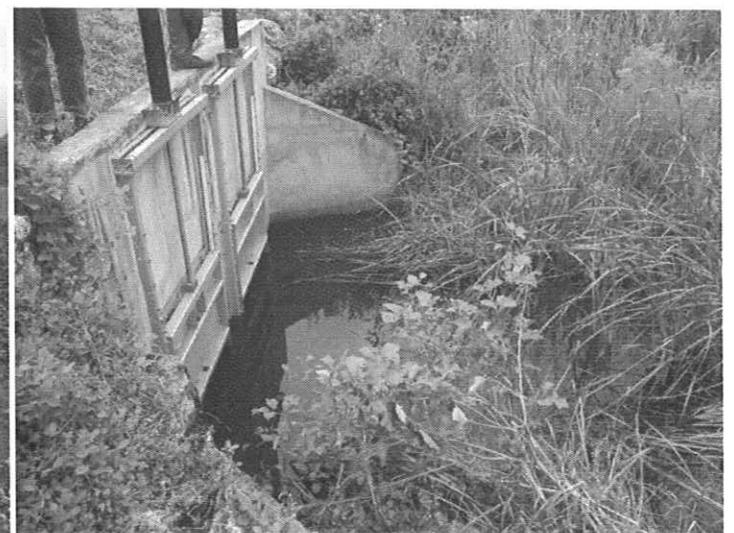
Photo 6 : Fermeture de la vanne guillotine

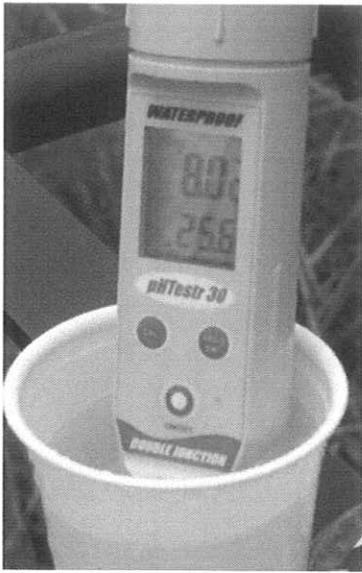
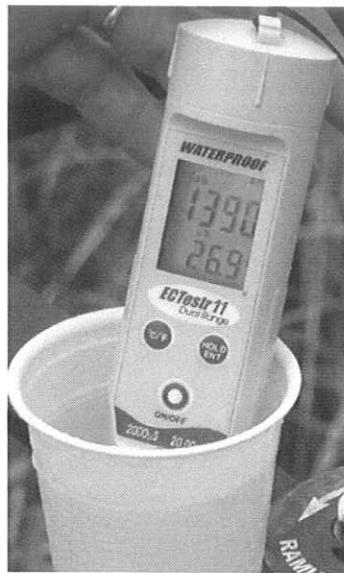
Le jour de la visite des tests de conductivité et de pH ont été réalisés au niveau de la vanne guillotine et de la résurgence en pied de digue de B2. Les résultats respectifs de ce test montre notamment une conductivité de 1390 µs/cm et 1260 µs/cm, ce qui n'est pas caractéristique des lixiviats.

Photos 7 et 8 : Tests pH et conductivité au niveau de la vanne guillotine

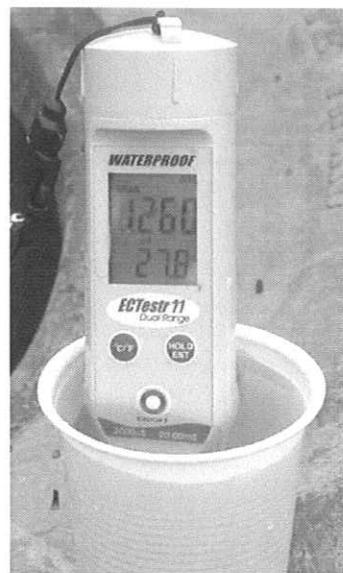
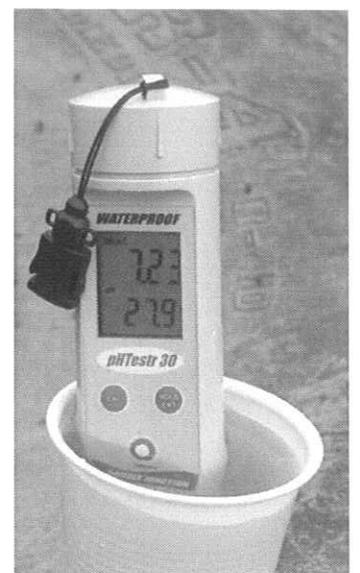
Photos 9 et 10 : Tests pH et conductivité au niveau du pied de digue de B2

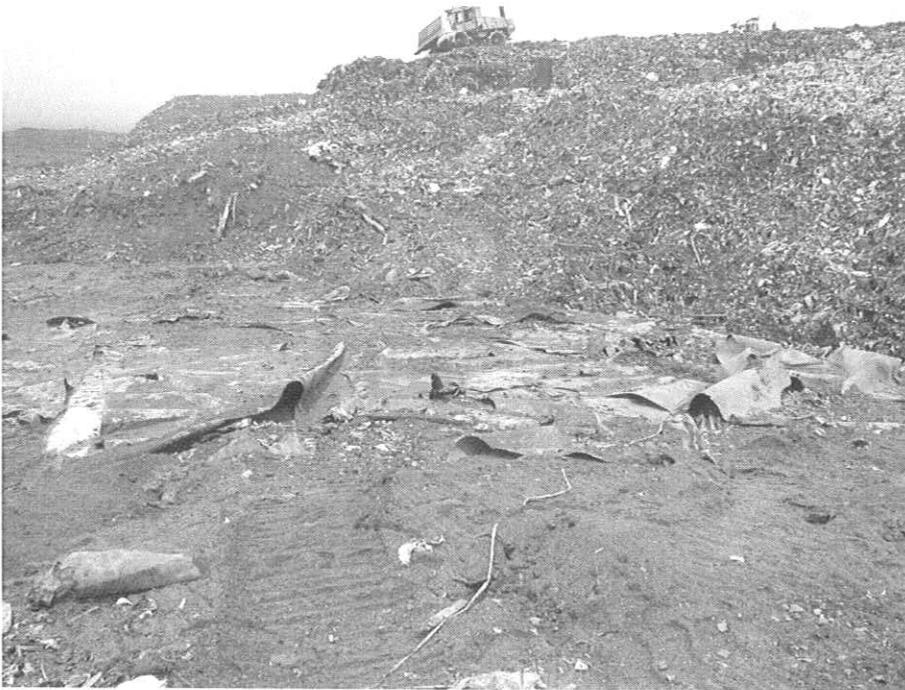
Photo 11 : Géomembrane endommagée au niveau de l'alvéole B1

L'exploitant indique que la géomembrane sera réparée lors de la construction de la digue périphérique de rehausse. L'inspection demande que ces **travaux soient entrepris rapidement et que la digue de séparation entre B1 et B2 au niveau de cette zone le soit également**.

Dans l'attente, l'inspection demande à l'exploitant de prendre les mesures nécessaires afin qu'**aucun déchets ni lixiviats ne parviennent jusqu'à cette zone**. L'inspection demande notamment la **réalisation d'une tranchée** dans le massif de déchets, **en amont de la partie endommagée**, et qu'un **trou dans le massif de déchets** également soit réalisé de manière à ce que les **eaux de ruissellement polluées soit conservées dans la partie intacte de l'alvéole**.

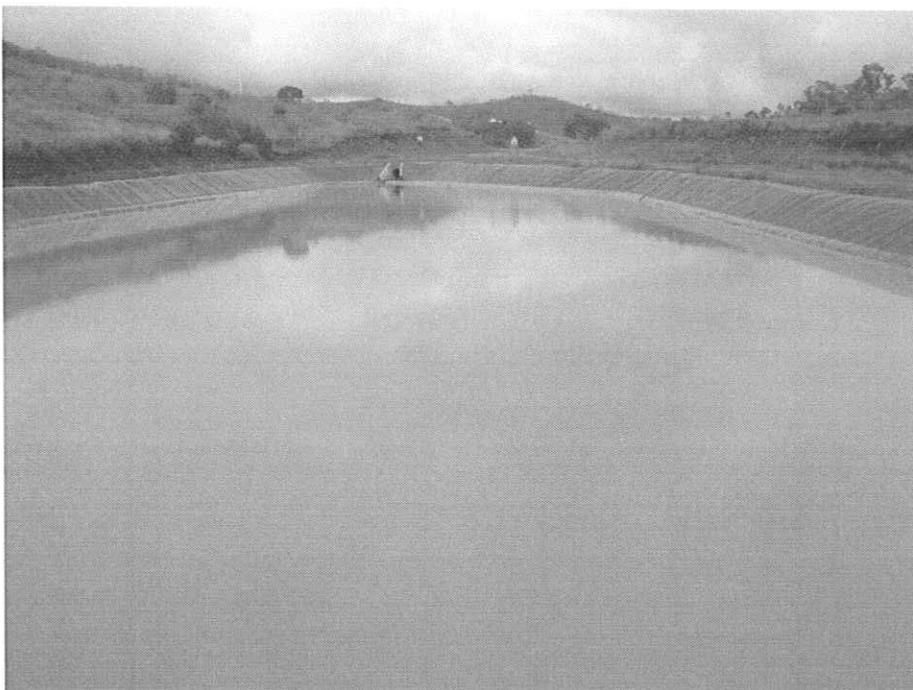
Le **bassin d'eaux pluviales** comprend un dépôt important de fines. Celui-ci **doit être curé**. Il est demandé à l'exploitant de prendre les dispositions nécessaires pour pouvoir opérer ce curage, dès la saison des pluies achevée.

Photo 12 : Bassin d'eaux pluviales
