Objet : visite d'inspection du centre de tri, de transit et de valorisation des déchets de  
Ducos en date du 28 octobre 2011

**COMPTE RENDU D'INSPECTION  
D'INSTALLATIONS CLASSEES**

<b>Etablissements</b>	Centre de Tri, de Transit et de Valorisation des déchets (CTTV)
<b>Exploitants</b>	CSP
<b>Commune</b>	Nouméa
<b>Lieu dit</b>	Ducos
<b>Arrêtés d'autorisation</b>	Arrêté n° 10124-2009/ARR/DENV/SPPR du 13 mai 2009
<b>Date de la précédente visite</b>	04 janvier 2011
<b>Date de la visite</b>	28 octobre 2011
<b>Nom des agents visiteurs</b>	
<b>Accompagné de</b>

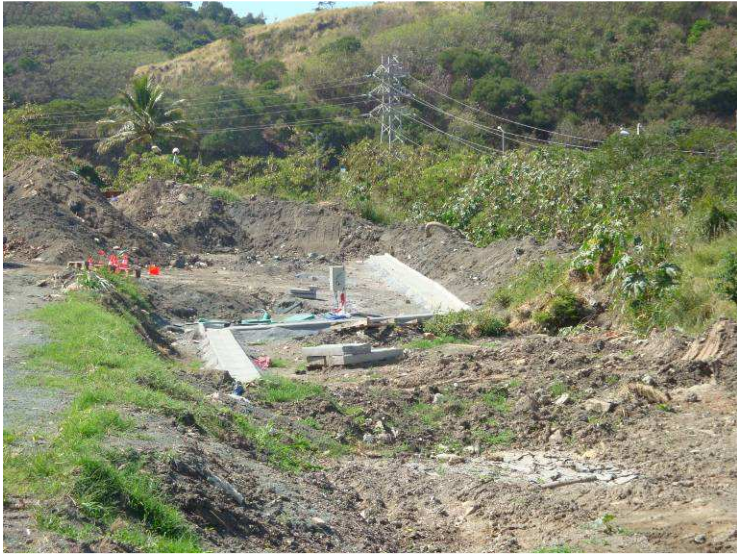
Il est constaté lors de la visite que les travaux sont en cours : mise en place des caniveaux de récupération des eaux, installation de la cuve (20 m<sup>3</sup> selon l'exploitant), installation du réseau électrique pour alimenter la pompe de relevage des eaux vers la station de traitement des déchets liquides biodégradables. L'exploitant indique que les travaux restants (remodelage de la zone de dépotage et orientation des eaux vers la cuve) seront achevés sous 15 jours.

Photo 1 : travaux en cours sur plateforme des balayeuses

► L'inspection rappelle que **ces zones devront être étanches** conformément aux articles 3.2.2 et 3.3.3 de l'arrêté n°10124/2009/ARR/DENV/SPPR du 13 mai 2009. **L'inspection demande à être tenue informée lorsque les travaux seront achevés. Un plan actualisé de cette zone avec les installations ainsi que les réseaux** devra être transmis à l'inspection.

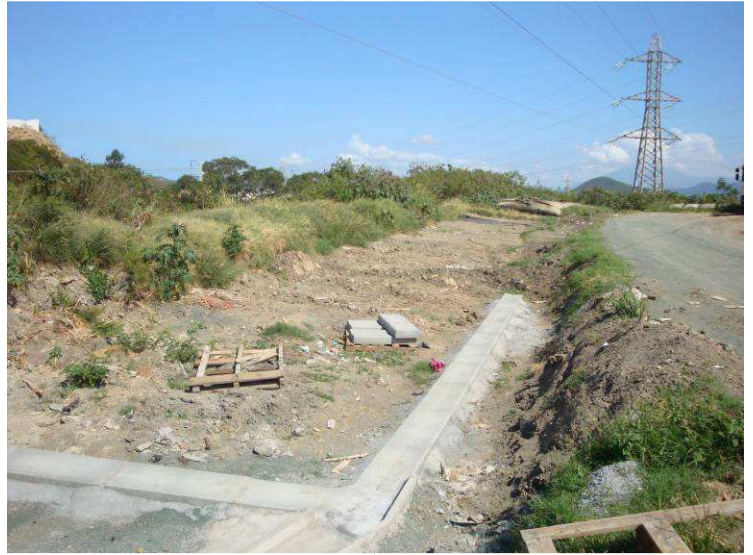
Dans la continuité des travaux réalisés sur la plateforme des bayeuses, des travaux sont également programmés pour la récupération des eaux provenant des plateformes de séchage des boues (reprofilage des plateformes de séchage avec matériaux appropriés et une pente suffisante permettant la récupération des eaux) vers la cuve installée au niveau de la plateforme des balayeuses via des caniveaux de récupération. L'exploitant indique que ces travaux seront réalisés avant la fin de l'année.

Photos 2 : caniveaux, en cours d'installation, permettant la récupération des eaux de la plateforme de séchage des boues

► **L'inspection demande à être tenue informée lorsque les travaux seront achevés.** Un plan actualisé de cette zone avec les installations ainsi que les réseaux devra être transmis à l'inspection.

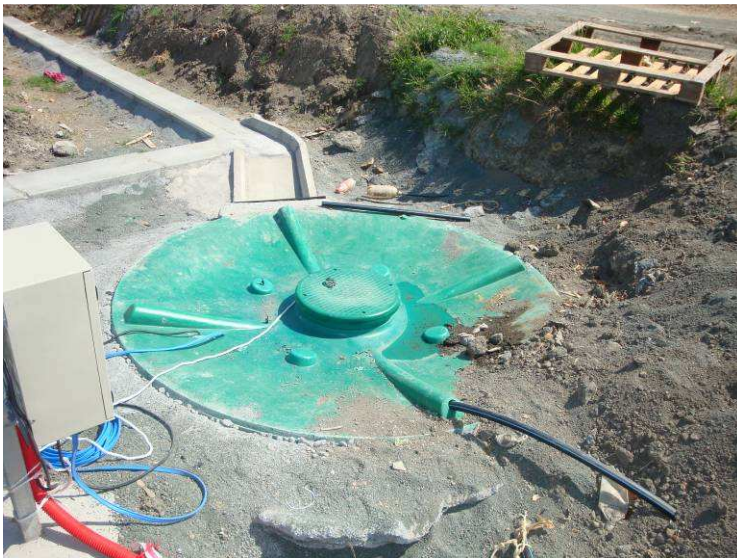
Photo 3 : installation de la cuve et du tableau électrique sur plateforme des balayeuses

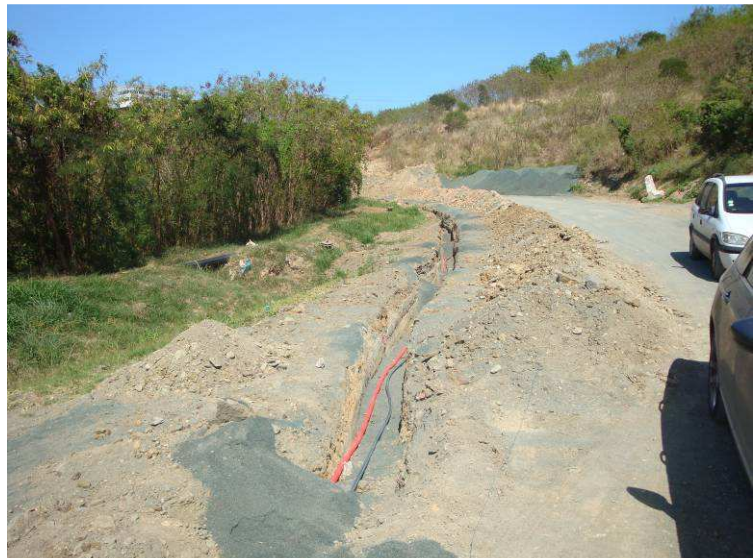
Photos 4 : réseau électrique pour alimenter la pompe de relevage immergée dans la cuve

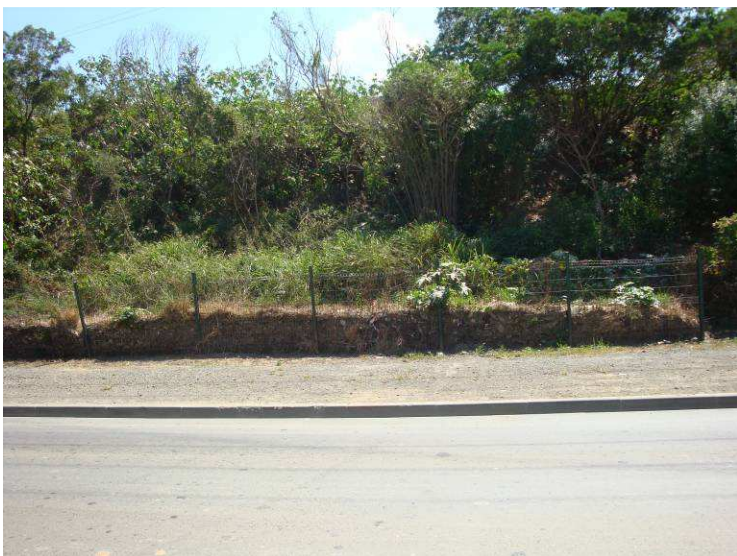
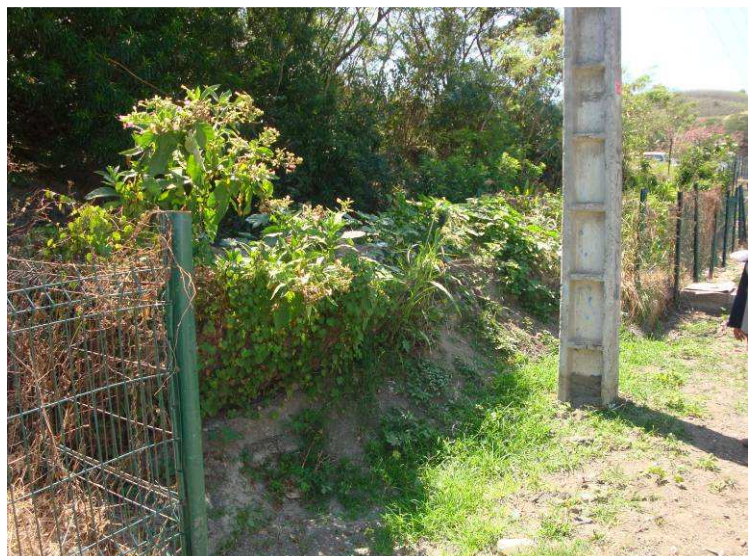
En contrebas de la plateforme dédiée aux balayeuses, le long de la clôture du site, il est encore constaté une quantité importante de terre et de divers déchets (hauteur de près d'un mètre sur une vingtaine de mètres de longueur) provenant de cette même plateforme. Il est également constaté le mauvais état de la clôture le long de la rue Pelatan (endommagée et manquante sur plusieurs mètres).

Photos 5 et 6: mélange de déchets et de terre le long de la clôture en mauvais état du côté de la rue Pelatan

► L'inspection demande que, **sous 1 mois, le mélange terre-déchets présent sur tout le long de la portion de clôture côté rue Pelatan en contrebas de la plateforme des balayeuses soit enlevé, que le bord de clôture soit curé et que la portion de même clôture soit réparée.**

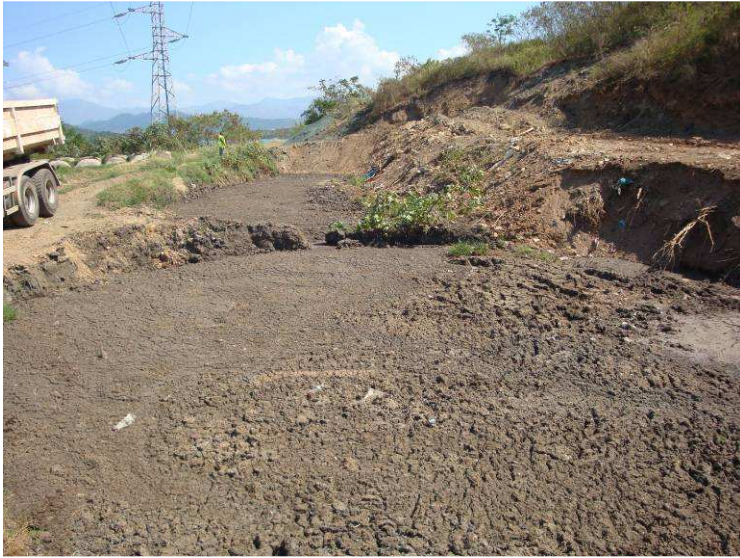
Les bassins utilisés actuellement pour le stockage temporaire des boues ne font toujours pas l'objet d'un dispositif de confinement, ce qui représente une non-conformité par rapport aux articles 3.2.2 et 3.3.3 de l'arrêté n°10124/2009/ARR/DENV/SPPR du 13 mai 2009.

Photo 7 : bassin de stockage temporaire des boues

► L'inspection demande à l'exploitant de **respecter les prescriptions de l'arrêté d'exploitation du CTTV.** Cette demande avait déjà été formulée lors de la dernière visite. Compte tenu des travaux déjà amorcés sur cette zone, **l'inspection fixe un délai de 6 mois à l'exploitant pour se mettre en conformité avec son arrêté.** L'exploitant doit cependant **transmettre à l'inspection les travaux envisagés pour régulariser la situation ainsi qu'un planning de réalisation sous un délai de 15 jours.**

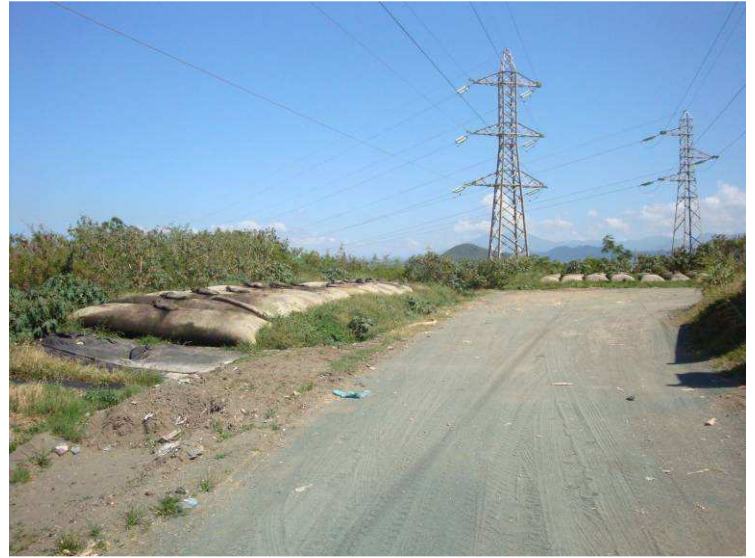
Par ailleurs, la zone choisie par l'exploitant pour le traitement des boues étant située à proximité des lignes électriques d'ENERCAL, celle-ci peut présenter des risques pouvant affecter des personnes (travail des engins mécaniques sur cette zone) non prévus lors de l'élaboration du dossier de demande d'autorisation d'exploiter.

Photo 8 : zone de séchage des boues surmontées des lignes électriques d'ENERCAL

► **L'inspection demande donc que lui soient communiquées les mesures de prévention et d'intervention prévue pour ce risque.** Ces mesures devront également être communiquées au personnel de l'installation.

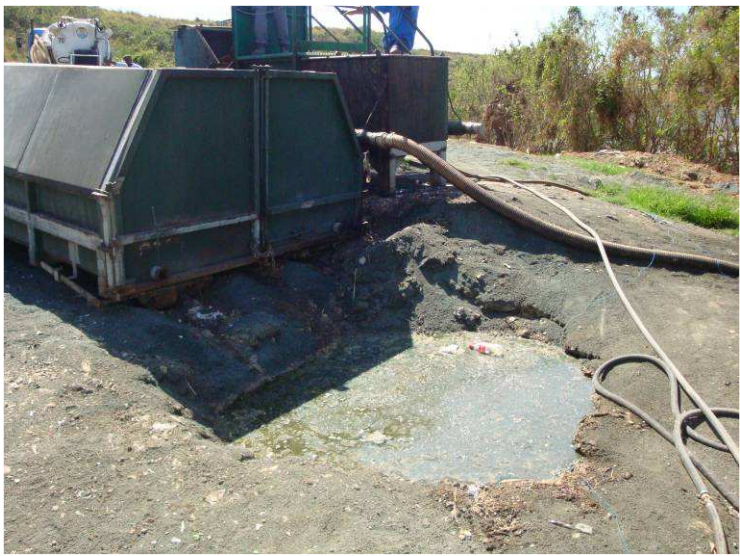
Il a été constaté près du dégrilleur un trou au niveau du sol dans lequel sont recueillis les jus provenant de la benne de stockage des déchets du dégrilleur ce qui représente une non-conformité par rapport aux articles 3.2.2 et 3.3.3 de l'arrêté n° 10124/2009/ARR/DENV/SPPR du 13 mai 2009.

Photo 9 : trou de récupération des eaux provenant de la benne dédiée aux déchets du dégrilleur

► L'inspection demande à l'exploitant de prendre les mesures nécessaires pour faire cesser cette non-conformité.

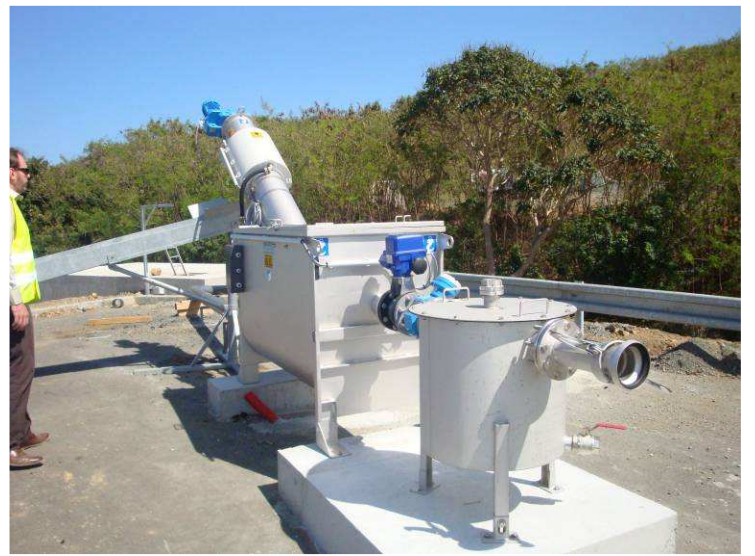
Il a été constaté la réalisation en cours des travaux d'aménagement liés à la nouvelle station de traitement des déchets liquides biodégradables. L'exploitant indique que celle-ci sera livrée au 1<sup>er</sup> décembre 2011 et opérationnelle au 1<sup>er</sup> janvier 2012.

Photo 10 : dégrilleur de la nouvelle installation de traitement des déchets liquides biodégradables

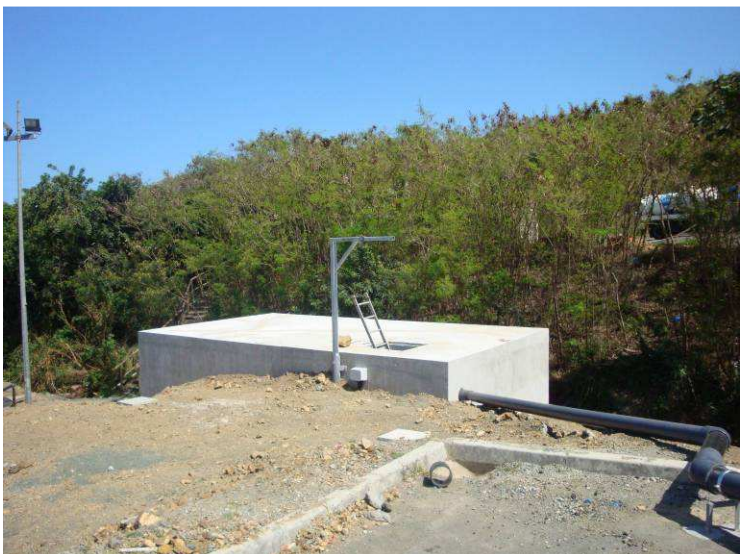
Photo 11 : cuve tampon de la nouvelle installation de traitement des déchets liquides biodégradables

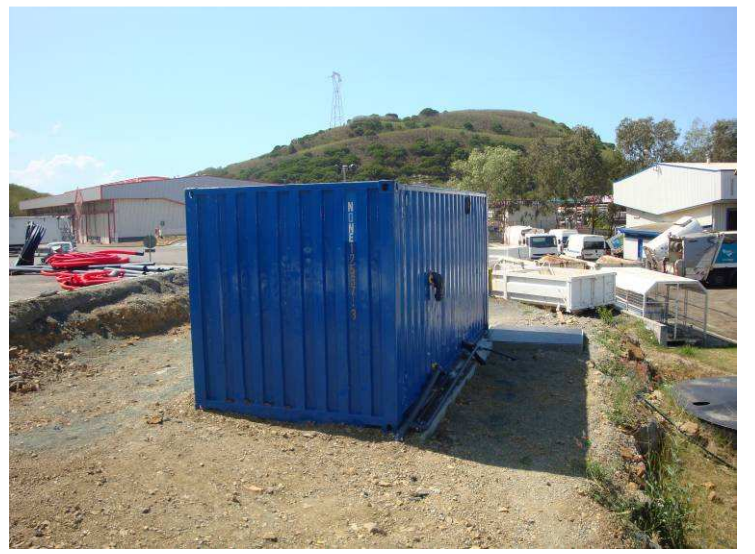
Photo 12 : Equipement de traitement physico-chimique des déchets liquides biodégradables
