Objet : visite d'inspection de l'installation de stockage de déchets (ISD) de Gadji en date
du 4 septembre 2013

**COMPTE RENDU D'INSPECTION
D'INSTALLATIONS CLASSEES**

Etablissements	Installation de stockage de déchets (ISD)
Exploitants	CSP
Commune	Païta
Lieu dit	Gadji
Arrêté d'autorisation	arrêté 915-2005/PS du 22 juillet 2005
Date de la précédente visite	14 août 2013
Date de la visite	4 septembre 2013
Nom des agents visiteurs	
Accompagnés de

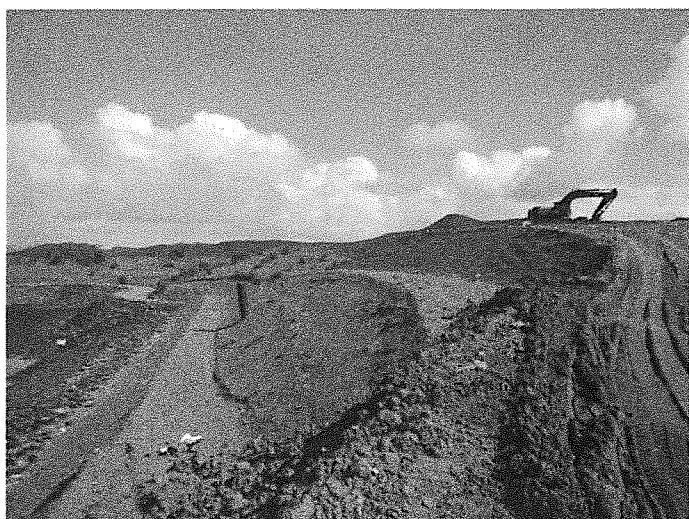
L'exploitation se situe actuellement dans le casier B2. Des travaux de recouvrement avec une couverture provisoire de matériaux inertes est en cours de finalisation au jour de la visite. L'exploitant indique que la surface du casier B2 restant actuellement ouverte à l'exploitation représente environ 2/3 de sa superficie totale de stockage, soit 5000m² sur 8000m². Il précise que **les travaux de modelage et de recouvrement du casier devraient être finalisés en fin de semaine, sous réserve d'absence de pluie** et que le **recouvrement provisoire sur la totalité du casier devrait intervenir sous 2 mois** avant passage dans le casier C1. **L'inspection demande à être informée de la fin des opérations de recouvrement et passage dans le nouveau casier.**

Travaux de modelage

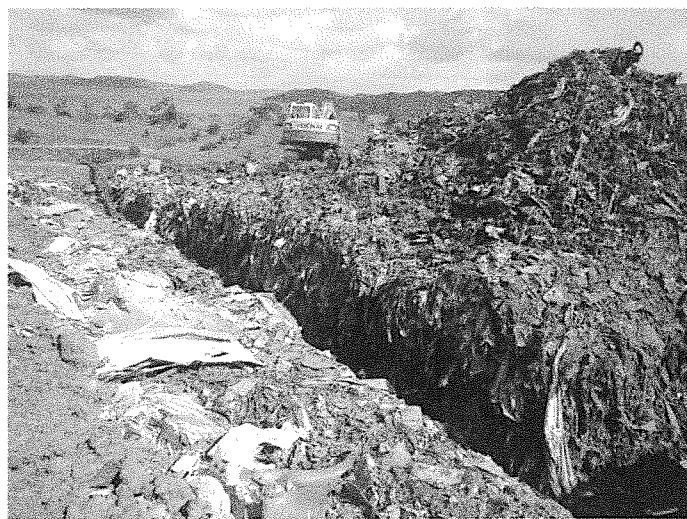
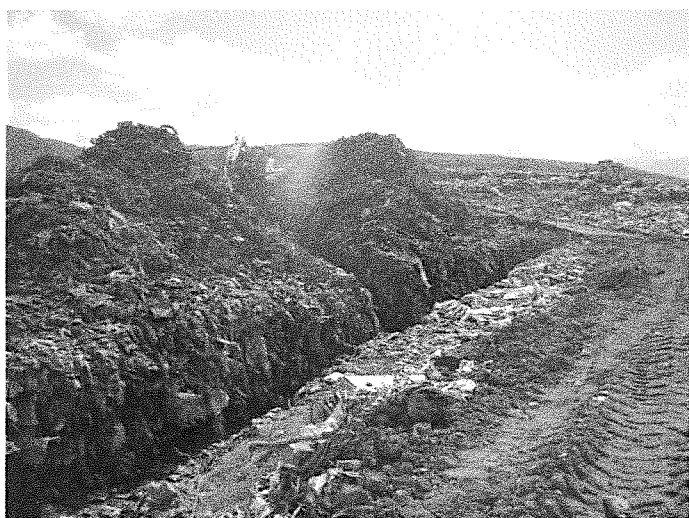
L'opération de traitement des lixiviats a débuté en début de semaine. Des tranchées ont été creusées dans le massif de déchets du casier B2 pour réinjecter les condensats provenant du traitement par osmose inverse. Au cours de la visite, l'exploitant indique rencontrer des difficultés concernant la percolation des condensats à travers le massifs de déchets et que les tranchées d'infiltration ont été creusées pour faciliter la percolation. Les déchets retirés pour

la réalisation de ces tranchées seront évacués dans le casier en exploitation. Cette opération est susceptible de générer des nuisances olfactives. Toutefois, il est constaté au cours de la visite que la rampe anti-odeurs, placée au plus près du casier en exploitation, est en fonctionnement. **L'inspection demande à être informée de l'évolution de la situation concernant les difficultés d'infiltration des condensats.**

Tranchées d'infiltration des condensats provenant du traitement des lixiviats et déchets à évacuer

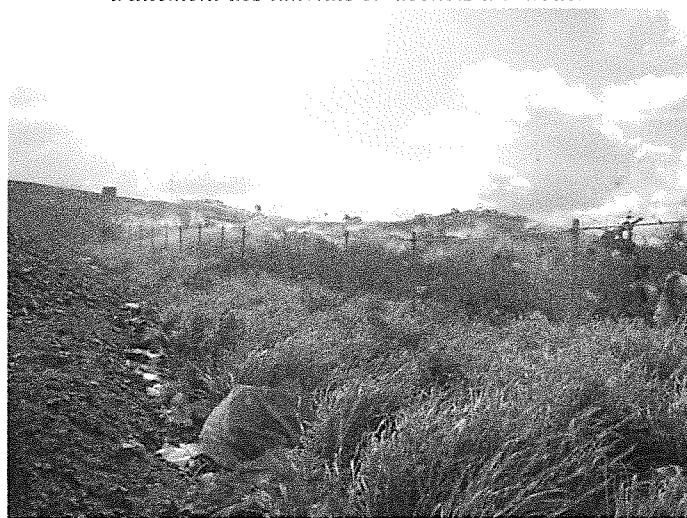
Rampe anti-odeur en fonctionnement

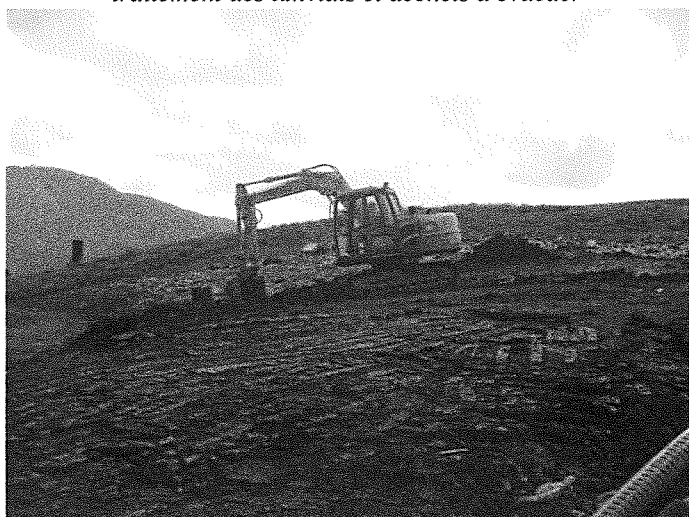
Reprofilage en cours

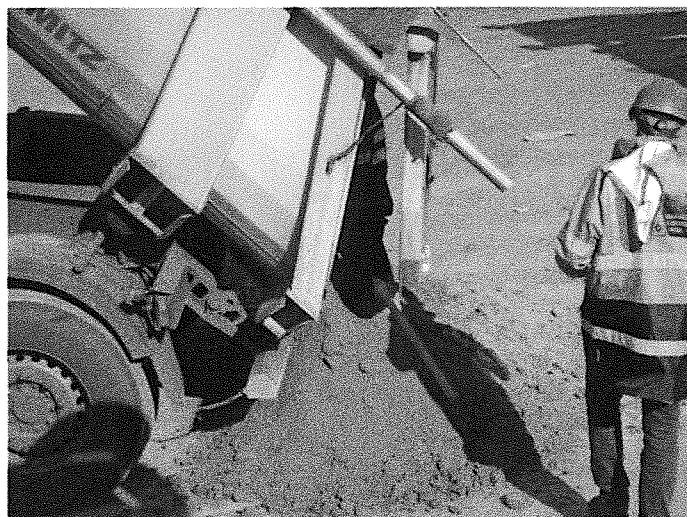
Le déchargement d'un camion de cendres provenant de Prony Energies a été observé durant la visite. L'opérateur déchargeant les cendres s'est exposé à d'importants risques d'écrasement en se plaçant entre le fond de la benne et la porte de benne. De plus, l'opérateur ne portait pas de lunette ni de masque de protection, se risquant notamment à l'inhalation d'importantes quantités de cendres et de poussières.

De plus, le dépotage s'est effectué sur une zone en dehors de celle prévue à cet effet où la pente du terrain naturel reconstitué n'est pas orientée vers le casier en exploitation, ce qui doit être le cas pour prévenir le risque de pollution par les eaux de ruissellement.

Déchargement du camion cendrier (opérateur présent entre la benne et la porte de benne, sans EPI adapté)

Un rappel des consignes de sécurité et de fonctionnement au sein de l'exploitation doit être réalisé auprès des opérateurs.
