Objet : visite d'inspection réalisée le 26 septembre 2013 sur l'ouvrage de traitement des  
eaux usées de la résidence du Balthus, commune de Nouméa  
Pièce jointe : compte-rendu de visite d'inspection

**COMPTE RENDU D'INSPECTION  
D'INSTALLATIONS CLASSEES**

<b>Etablissement</b>	Station d'épuration de la résidence BALTHUS
<b>Exploitant</b>	Syndicat des copropriétaires du Balthus
<b>Commune</b>	Nouméa
<b>Quartier</b>	Artillerie
<b>Récépissé</b>	n° 2011-28001 du 30 juin 2011
<b>Date de la précédente visite</b>	2 février 2010
<b>Date de la visite</b>	26 septembre 2013
<b>Nom des agents visiteurs</b>	
<b>Accompagné de</b>

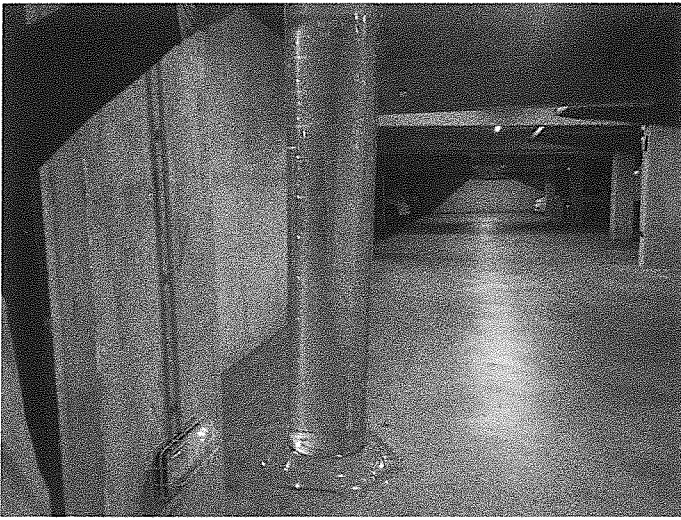
Epur'eau a prélevé de l'eau dans une éprouvette au point de rejet afin d'en observer sa qualité. L'inspection observe une très légère turbidité.

*Observation du prélèvement d'eau au point de rejet*

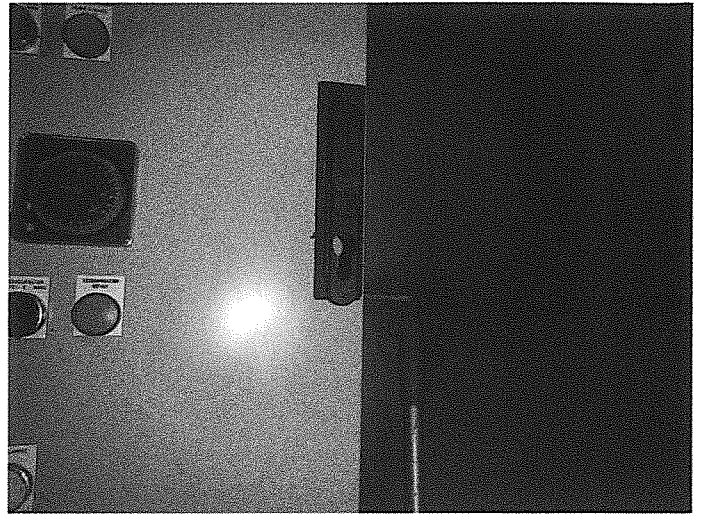
Epur'eau indique que la poignée de l'armoire électrique est cassée, ce qui permet aux insectes ou autres nuisibles d'accéder au tableau, risquant de faire disjoncter l'alimentation électrique. La maintenance technique prévoit la réfection de la poignée. L'inspection sera tenue informée de la réparation.

*Poignée cassée de l'armoire électrique*

Réfection de la poignée de l'armoire électrique.	3 mois
Transmission du rapport de vérification électrique ou réalisation d'un contrôle des installations électriques.	3 mois
Mise en place d'un extincteur adapté aux risques de l'installation.	3 mois
Affichage des consignes de sécurité sur la présence possible d'H <sub>2</sub> S dans le local et le risque d'évanouissement associé.	3 mois
L'inspection sera informée lorsqu'une décision sur la nouvelle fréquence d'évacuation des boues sera arrêtée et lorsque la prochaine vidange sera effectuée.	3 mois

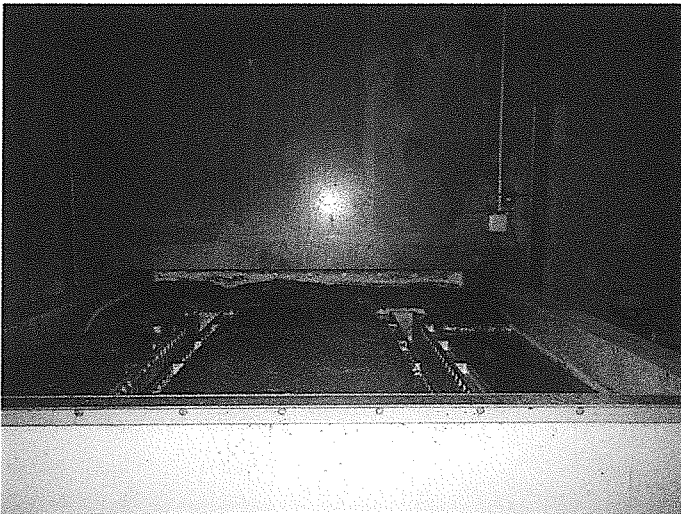
Le décanteur lamellaire présente une quantité importante de boues et de mouches. Epur'eau indique que la fréquence d'évacuation des boues n'est pas adaptée au rythme de production et souligne la difficulté d'accès au local pour les camions de vidange. Epur'eau indique qu'une proposition d'extraction des boues trimestrielle est envisagée à raison de 10m<sup>3</sup> par pompage. Aucun pompage ne sera réalisé avant la nouvelle échéance de vidange, sauf en cas de départ de boues au niveau du rejet. L'inspection sera informée lorsqu'une décision sur la nouvelle fréquence d'évacuation des boues sera arrêtée et lorsque la prochaine vidange sera effectuée.

*Décanteur avec abondance de boues et de mouches*

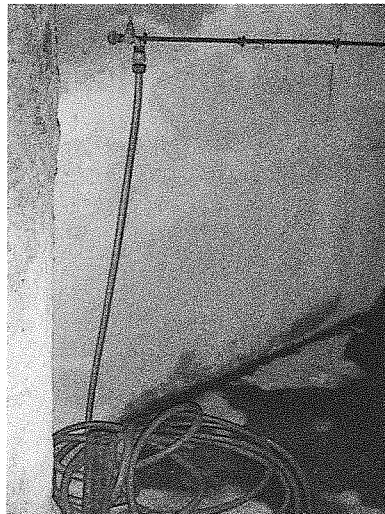
Une échelle au niveau du décanteur digesteur, un point d'eau et un extracteur d'air ont bien été mis en place.

*Point d'eau aménagé dans le local*

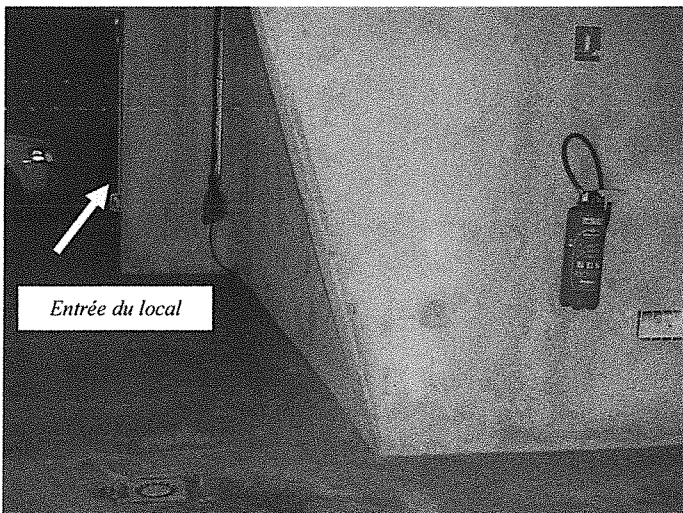
Le local n'est pas équipé de dispositif de lutte contre l'incendie. Bien qu'un extincteur se situe à proximité du local sur le parking, selon l'article 4.2 de la délibération n°10277/DENV/SE du 30 avril 2009, il n'est pas visible depuis l'entrée du local. Un extincteur, adapté aux risques d'incendie liés aux installations électriques devra être placé à l'entrée extérieure du local. De plus, des consignes de sécurité sur la présence possible d'H<sub>2</sub>S dans le local et le risque d'évanouissement doivent être affichées.

L'extincteur situé à proximité du local n'est pas visible au niveau de l'entrée du local et est destiné aux risques incendies liés au parking.

*Extincteur non visible depuis l'entrée du local*
