Objet : visite d'inspection de l'installation de stockage de déchets (ISD) de Gadji en date du 24 octobre 2013

COMPTE RENDU D'INSPECTION D'INSTALLATIONS CLASSEES

Etablissements	Installation de stockage de déchets (ISD)
Exploitants	CSP
Commune	Païta
Lieu dit	Gadji
Arrêté d'autorisation	arrêté 915-2005/PS du 22 juillet 2005
Date de la précédente visite	4 septembre 2013
Date de la visite	24 octobre 2013
Nom des agents visiteurs	
Accompagnés de

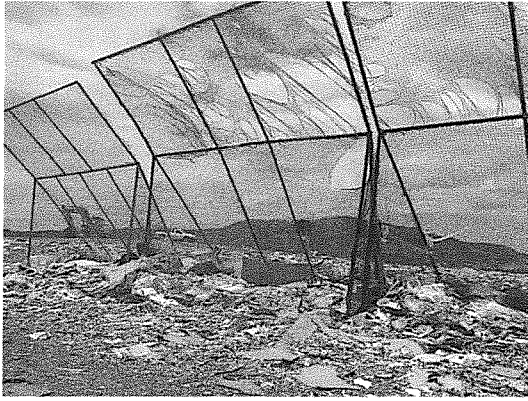
L'exploitant a indiqué qu'en raison des conditions anémométriques, l'envol des déchets était important en sommet d'algéole B2. Les cages anti-envols étaient en place au moment de la visite et disposées en fonction des conditions anémométriques de la veille. Il a été constaté que le placement et le maillage des cages ne permettaient pas une correcte retenue des déchets. Les cages présentaient des déchirures dans le maillage offrant le passage aux déchets de petite à moyenne taille. Le passage des déchets peut donc se faire entre et au travers des cages. L'exploitant a indiqué les mesures mises en place afin de limiter l'envol des déchets et remettre en état la zone impactée :

Cages anti-envol perforées

Il est demandé à l'exploitant, sous un délai de 2 mois, de :

- procéder à la réfection des filets anti-envols présentant des trous dans le maillage en veillant également à ce que ces derniers soient constitués d'un matériaux plus solides (type grillage) ;
- revoir le maillage des filets avant commande afin de permettre un espacement plus adapté pour la retenue des déchets de petite taille ;
- mettre en place une disposition des filets anti-envols avec un linéaire suffisant et intégral permettant d'améliorer la limitation de l'envol des déchets ;
- transmettre le devis validé de la commande des nouvelles cages.

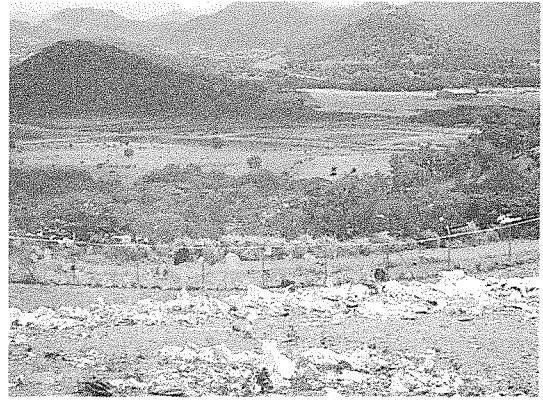
Déchets envoyés

- recrutement de personnel intérimaire afin de procéder au ramassage des déchets envolés ;
- validation du devis de la commande de 6 cages supplémentaires.

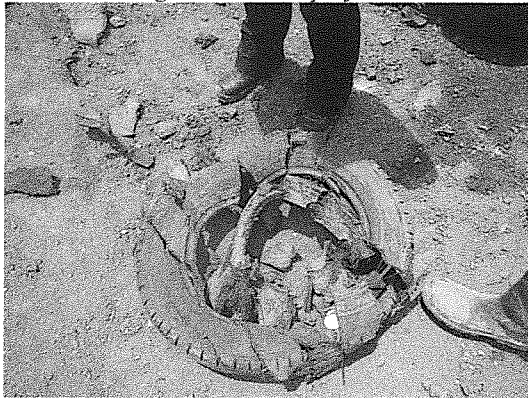
La visite a permis à l'inspection de constater le traitement des pneumatiques en cours. Il est observé que les pneumatiques ayant subi le processus de broyage ressortent lacérés mais ne sont pas broyés comme définit dans le porté à connaissance n°120523A APK/APK. Ce document annonçait une granulométrie d'environ 150/150 mm, voir, en morceaux et bandes de 100mm de large (cf. page 23, paragraphe 4.9.3.1 du porté à connaissance n°120523A APK/APK). Les photographies ci-jointes rendent compte du broyage incomplet. **L'exploitant doit trouver une solution afin d'obtenir des broyats conformes aux valeurs annoncées dans le porté à connaissance n°120523A APK/APK dans un délai de 3 mois.**

Les produits obtenus grâce à la broyeuse de la CSP correspondent aujourd'hui à des pneus coupés et non à des broyats.

L'absence de déferrailage des pneus coupés peut entraîner la dégradation de la géomembrane. Cet évènement doit être prévenu par la mise en place d'un géotextile de résistance anti poinçonnement de 115 kg minimum. Durant la visite, l'exploitant ne peut confirmer avec certitude la résistance anti poinçonnement du géotextile présent dans le casier C. Des pneus coupés non déferrillés y étant utilisés comme rehausse de fond de casier. **L'exploitant doit s'assurer et confirmer à l'inspection que le géotextile utilisé pour le casier C possède une résistance anti poinçonnement suffisante sous un délai d'un mois. Cette information sera à justifier pour tout casier dont le drainant sera composé de pneus coupés ou broyés.**

Pneu après passage dans la broyeuse

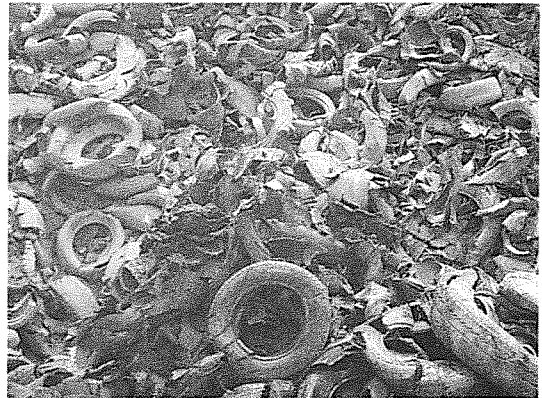
Pneus après passage dans la broyeuse

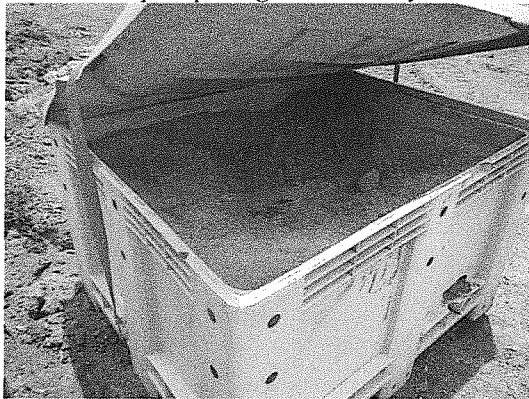
Un bac à batterie en PEHD sanglé a été observé dans la zone de traitement des pneumatiques. Celui-ci était rempli de cendres. Ces cendres étaient destinées selon l'exploitant aux essais de séchage des boues. **Ce bac n'ayant pas d'utilité dans la zone de traitement des pneumatiques, il est demandé à l'exploitant de déplacer sans délai ce bac dans une zone appropriée.**

Bac à batteries remplis de cendres

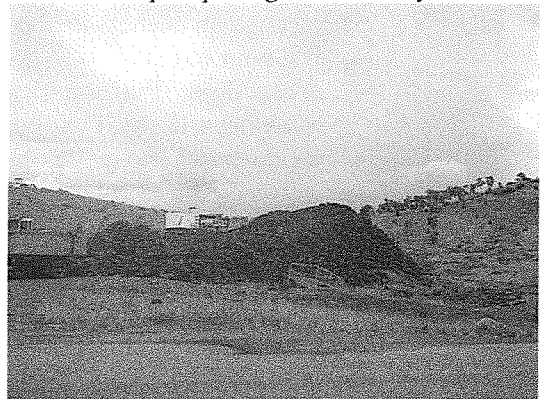
Au jour de la visite il est constaté que la CSP n'a pas réussi à réduire la quantité de pneumatiques usagés de manière à passer sous le seuil déclaratif. L'exploitant précise qu'il reste actuellement 4000 à 5000 m³ de stock historique à traiter (représentant environ 1000 tonnes sur la base d'une densité estimée par l'exploitant à environ 0,2 tonnes/m³). L'exploitant indique avoir mis une personne à temps complet depuis plusieurs mois pour le broyage des pneumatiques usagés et que la broyeuse fonctionne actuellement tous les jours pendant 3 heures afin de poursuivre la purge du stock historique de ces pneumatiques usagés. Actuellement, l'exploitant indique que près de 4 tonnes de pneumatiques par heure sont ainsi traitées soit 24 tonnes par jour représentant une quantité de 120 tonnes par semaine.

Zone de traitement et de stockage des pneumatiques

Compte tenu de éléments exposés ci-dessus, **l'inspection des installations classées indique qu'il va être proposé un arrêté de mise en demeure à l'encontre de la CSP pour la régularisation administrative de cette activité dans un délai de 3 mois. A l'issue de ces 3 mois, un porté à connaissance mis à jour ou un dossier de demande d'autorisation d'exploiter, selon la quantité de pneumatiques usagés présents et traités au sein de l'installation, devra être transmis à l'inspection des installations classées concernant les activités de regroupement/tri et de traitement des pneumatiques usagés.**

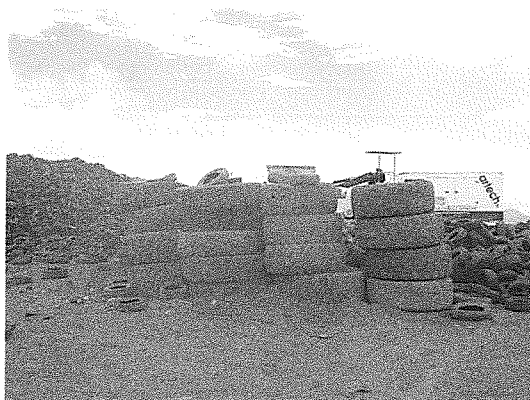
Une quantité importante de pneumatiques d'engins miniers et de pneumatiques de poids lourds a été constatée dans la zone de traitement des pneumatiques. L'exploitant indique que ces pneumatiques ne peuvent pas être broyés. **L'exploitant précisera le devenir de ces deux types de pneumatiques sous un délai de 3 mois.**

Stockage de pneumatiques d'engins miniers

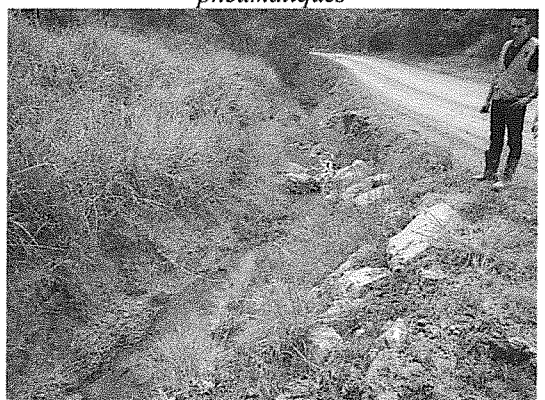
La commune a transmis à la direction de l'environnement un courrier (réf n°2013 : H692/FM/RG) indiquant que les eaux provenant de l'exutoire nord provoquaient des désordres importants sur le fossé de la route municipale (RM) n°22.

L'inspection a souhaité se rendre sur place pour constater l'impact de ce déversement d'eaux pluviales (EP) faisant suites aux fortes pluies survenues au cours du mois de juillet 2013. Une érosion du fossé causée par le rejet important des EP internes au site le long de la RM 22 sur le tronçon compris entre l'exutoire du bassin EP et la RM 15 a bien été observée lors de la visite. Ce rejet est expliqué par l'exploitant comme la conséquence du passage en surverse des EP internes au site qui ont dû être stockées dans le bassin pour décantation car celles-ci ne pouvaient pas être rejetées dans le milieu naturel du fait d'une valeur en MES trop importante (générées par les travaux de couverture du casier B1).

Caniveau route municipale n°22 à réfectionner

L'exploitant s'est engagé à mandater une entreprise afin de procéder à la remise en état du fossé endommagé de la route municipale n°22. Il est envisagé de réaliser un curage du fossé (jusqu'à la buse de la RM 15) ainsi qu'un enrochement et un renforcement au niveau du point de jonction avec la RM 22. Un devis sera transmis dans un délai de 15 jours à l'inspection des installations classées sur la réfection de ce fossé.
