Objet : visite d'inspection de l'installation de stockage de déchets (ISD) de Gadji en date
du 30 septembre 2014

**COMPTE RENDU D'INSPECTION
D'INSTALLATIONS CLASSEES**

Etablissements	Installation de stockage de déchets (ISD)
Exploitants	CSP
Commune	Païta
Lieu dit	Gadji
Arrêté d'autorisation	arrêté 915-2005/PS du 22 juillet 2005
Date de la précédente visite	24 octobre 2013
Date de la visite	30 septembre 2014
Nom des agents visiteurs	
Accompagnés de

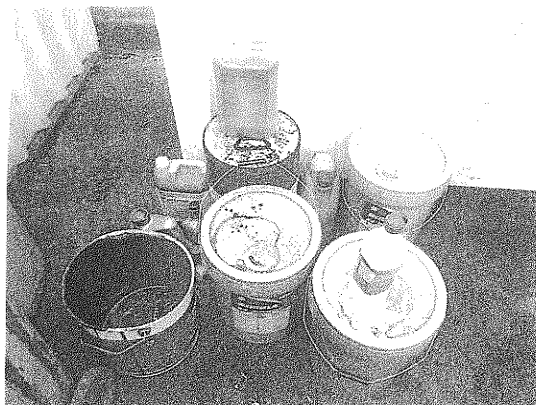
Lors de la visite, l'exploitant fait part des difficultés rencontrées concernant l'évacuation des huiles usagées. Les huiles usagées sont analysées par le laboratoire de la DIMENC avant d'être acceptées pour élimination à la SLN sous réserve d'être exemptées de chlore, PCB-PCT et d'eau. Il est constaté que le bac de récupération des huiles usagées est complètement plein. Des seaux et des bidons contenant ou ayant contenus des huiles usagées sont stockés directement sur le sol sans rétention. L'exploitant indique que la même problématique est rencontrée sur le site de Ducos. **Sous un délai d'un mois il est demandé à l'exploitant de proposer une solution telle que la mise en place d'une seconde cuve de récupération ou un petit stockage tampon afin d'éviter la saturation du stockage. Les contenants d'huiles usagées doivent se trouver sur rétention. Les éventuelles tâches d'huiles usagées au sol sont à nettoyer.**

Contenants stockés à même le sol

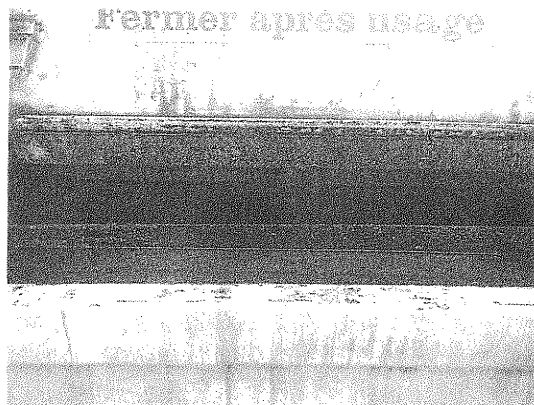
Cuve de récupération des huiles usagées pleine

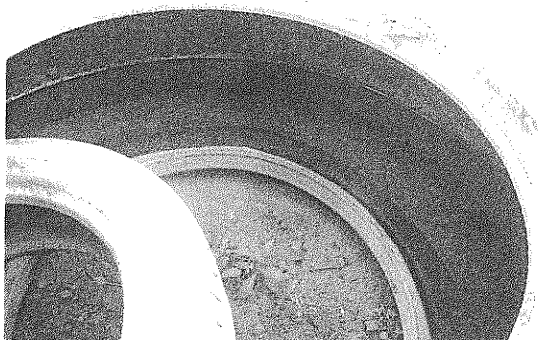
Stagnation d'eau dans les pneumatiques usagés

Lors de la visite il est constaté l'utilisation de pneus usagés non réutilisables comme balisage de bordure de route. **Il est rappelé à l'exploitant d'être vigilant sur la possibilité de prolifération de gîtes larvaires dans l'eau stagnante de ces pneus. Il convient de mettre en place une surveillance et des mesures de lutte anti vectoriel pour ces foyers potentiels.**

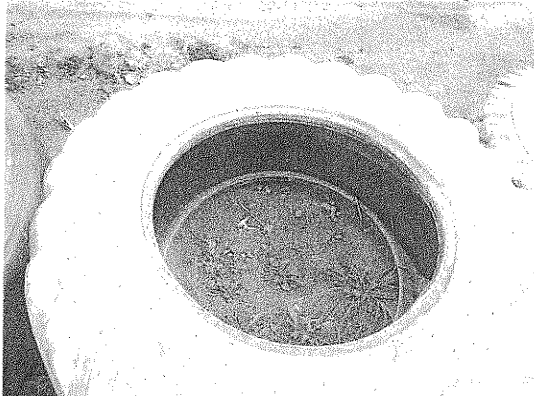
Pneumatiques usagés utilisés en bordure de route

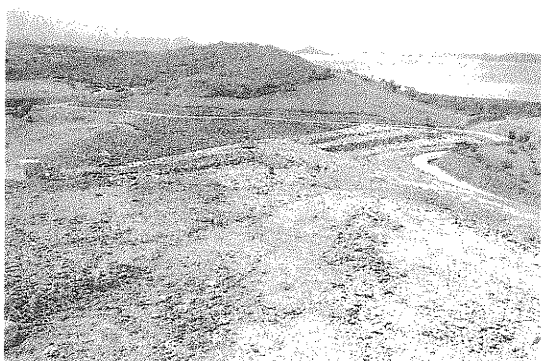
L'enfouissement est actuellement effectué dans l'alvéole C1 et ne peut commencer dans l'alvéole C2 tant que le casier D n'a pas été préparé conformément à l'article 1.5 de l'arrêté 915-2005/PS du 22 juillet 2005.

Vue sur le casier C avec l'alvéole C1 (droite) en exploitation et l'alvéole C2 (gauche) prête pour l'exploitation

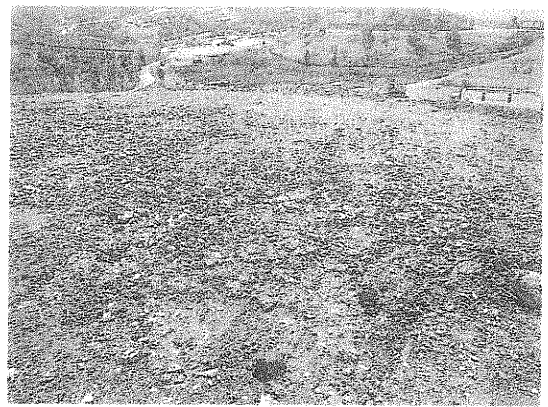
Ainsi, l'exploitant indique qu'il est envisagé que des déchets soient apportés sur la couverture provisoire du casier B. Le dépôt sera réalisé de cette façon jusqu'à possibilité d'enfouissement dans l'alvéole C2. La couverture définitive sera ensuite mise en place

Lors de la visite, une tranchée était creusée dans le casier B afin de permettre le retour du perméat.

Couverture provisoire du casier B

Il est demandé à l'exploitant de tenir l'inspection informée du planning retenu pour l'enfouissement dans les différentes alvéoles.

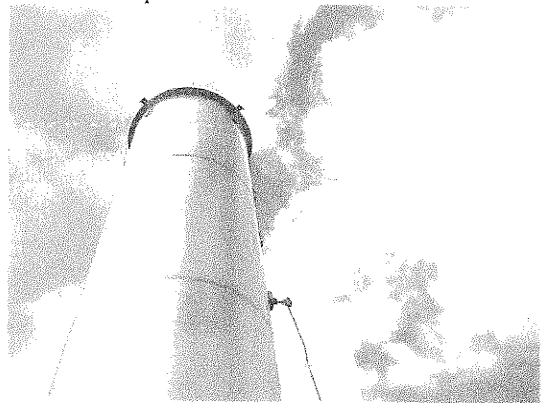
Suite à la mise en place du réseau de biogaz du casier A, la torchère fonctionne de manière continue. La température est également mesurée en permanence et est en moyenne de 1080 à 1090°.

Torchère en fonctionnement

Il est demandé à l'exploitant d'exposer par courrier les difficultés rencontrées (technique et financière) pour la réalisation des analyses annuelles des rejets de combustion.

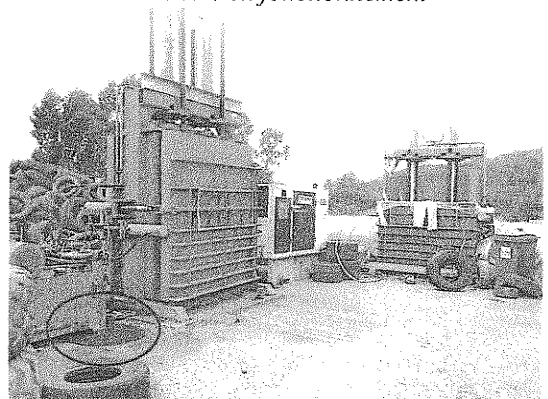
Une tâche au sol est observée au moment de la visite au niveau de la presse en fonctionnement. **Il est demandé à l'exploitant de procéder au nettoyage de la zone affectée.**

Presses à pneus et tâche observée

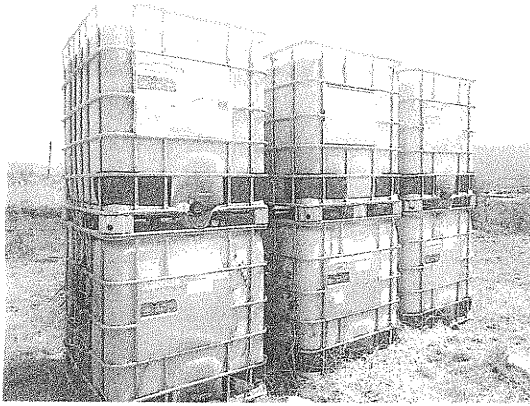
Il est constaté la présence de cubiconainers contenant du produit de maturation sur le dôme du CET. Ces cubiconainers devaient être utilisés pour un projet sur le dôme qui est actuellement suspendu. **Ces cubiconainers n'ayant aucune utilité sur le dôme du CET, ces derniers doivent être stockés dans un emplacement adapté sous un délai d'un mois.**

Cubiconainers de produit de maturation

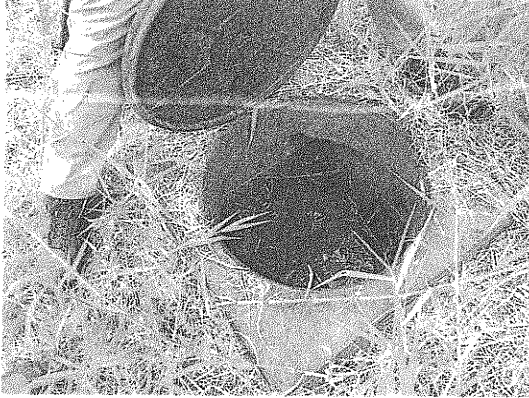
La cuve à lixiviats est observée durant la visite, celle-ci a atteint un niveau de remplissage important et nécessite une vidange. Une quantité importante d'eau de pluie est observée dans la cuve. **La cuve à lixiviats doit être vidangée sous un délai d'un mois et le justificatif de la vidange sera communiqué à l'inspection.** L'intégrité du couvercle de la cuve mériterait d'être vérifié.

Cuve de récupération des lixiviats du CET à vidanger
