DIRECTION DE
L'ENVIRONNEMENT

COMPTE RENDU DE VISITE
INSPECTION D'INSTALLATIONS CLASSEES

Installation	Installation de stockage des déchets de Gadji
Exploitant	Calédonienne des Services Publics
Gestionnaire	-
Commune	Païta
Quartier	Gadji
Date de la précédente inspection	30/09/2014
Date de l'inspection	22/10/2015
Nom(s) des inspecteur(s)	
Accompagnants

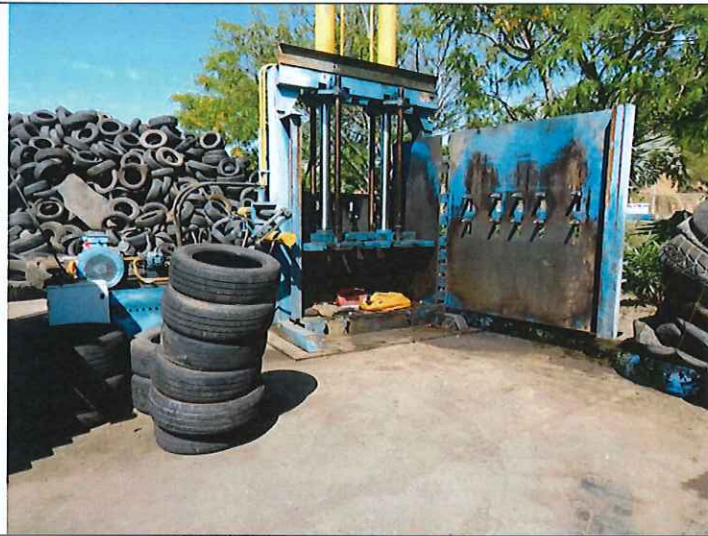
Les presses à pneumatiques permettant la réalisation de balles destinées à l'export ont été déplacées sur le quai d'apport volontaire. Le jour de la visite, une des presses est à l'arrêt dans l'attente d'une pièce de rechange. En raison de cette panne, un stock de pneumatiques s'est accumulé sur le quai d'apport volontaire. L'exploitant indique que ce stock va être traité par la plateforme de broyage des pneumatiques usagés non réutilisables de l'installation sous un délai de 3 semaines.

Photo 1 : Presse à pneumatiques à l'arrêt

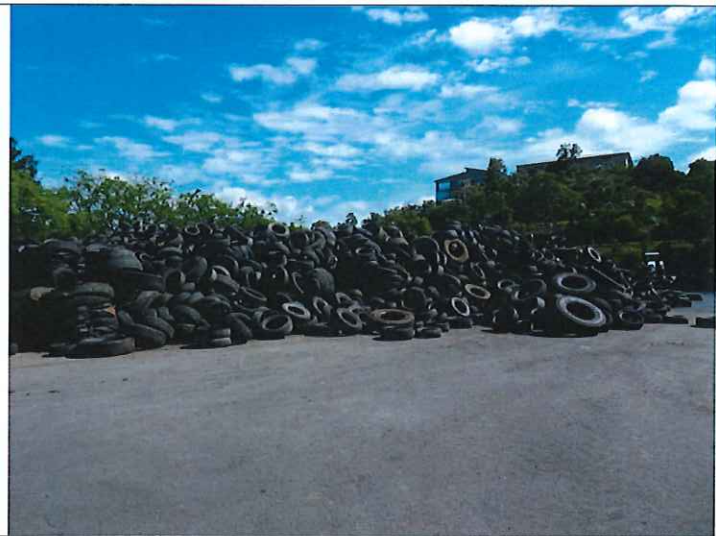
Le sol du quai d'apport est par ailleurs souillé de terre en raison de l'apport de pneumatiques sur la plateforme. L'exploitant indique que la plateforme est nettoyée tous les vendredis. Un nettoyage sera nécessaire après évacuation du stock de pneumatiques.

Photo 2 : Stockage de pneumatiques sur la déchetterie

Il est demandé à l'exploitant d'évacuer le stock de pneumatiques et de nettoyer la plateforme sous un délai d'un mois.

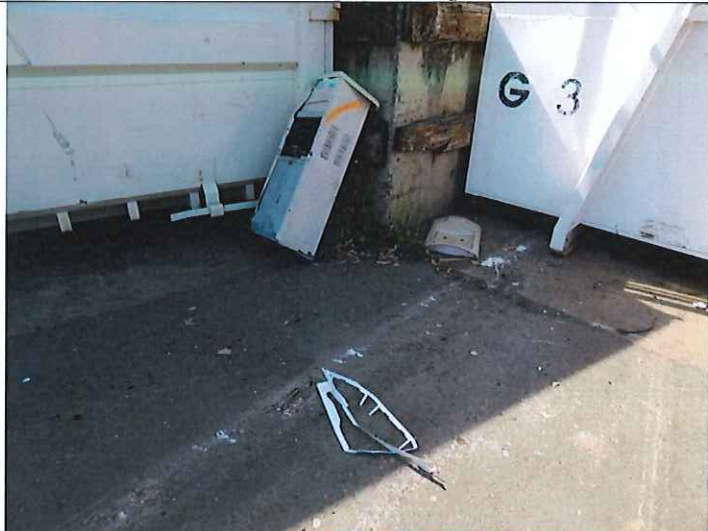
Des déchets sont observés en dehors des bennes, ces derniers doivent être stockés dans les bennes correspondantes.

Photo 3 : Déchets en dehors des bennes de stockage dédiées sur la déchetterie

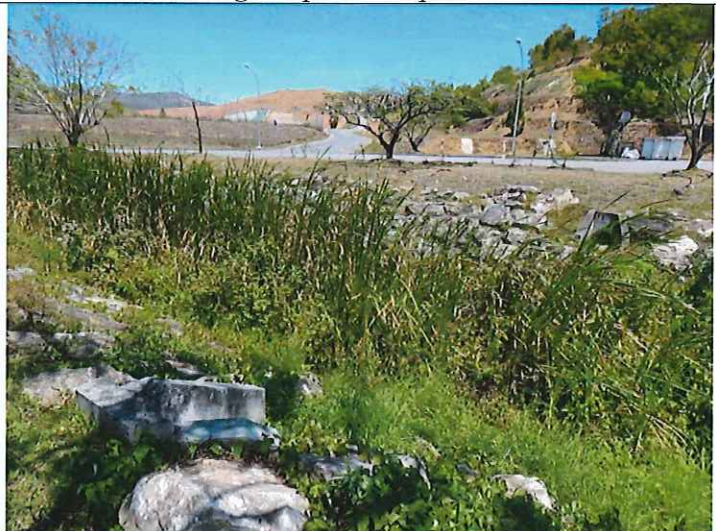
La zone de marécage en contrebas du point de rejet des eaux de ruissellement de la déchetterie est encombrée de végétaux le jour de la visite. L'exploitant indique qu'un débroussaillage annuel est réalisé.

Photo 4 : Exutoire des eaux de ruissellement de la déchetterie à débroussailler

Il est demandé à l'exploitant de réaliser le débroussaillage de la zone de marécage ainsi que le curage des caniveaux sous un délai de 2 mois.

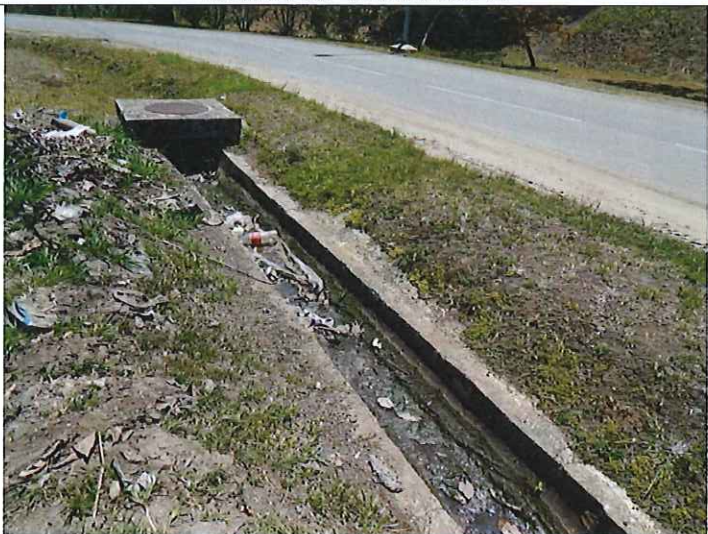
Le caniveau de récupération des eaux de ruissellement au droit de la déchetterie présente des déchets et un curage apparaît nécessaire.

Photo 7 : Caniveau de récupération des eaux de pluie à curer

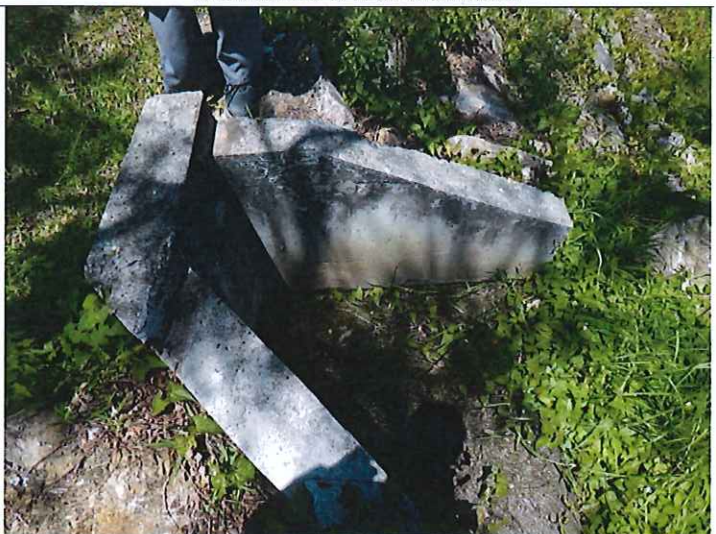
Le point de rejet des eaux de ruissellement provenant de la déchetterie est observé, ce dernier ne semble pas présenter un écoulement permettant la réalisation d'analyses de ces eaux tel qu'indiqué dans le rapport d'activités 2014.

Photo 8 : Point de rejet de la déchetterie

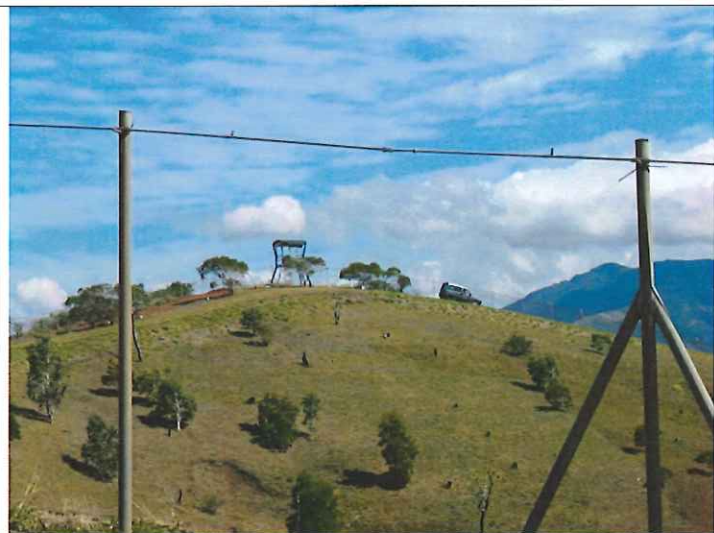
Photo 9 : Voie pomier et guérite dans la bande des 200 mètres entourant le site

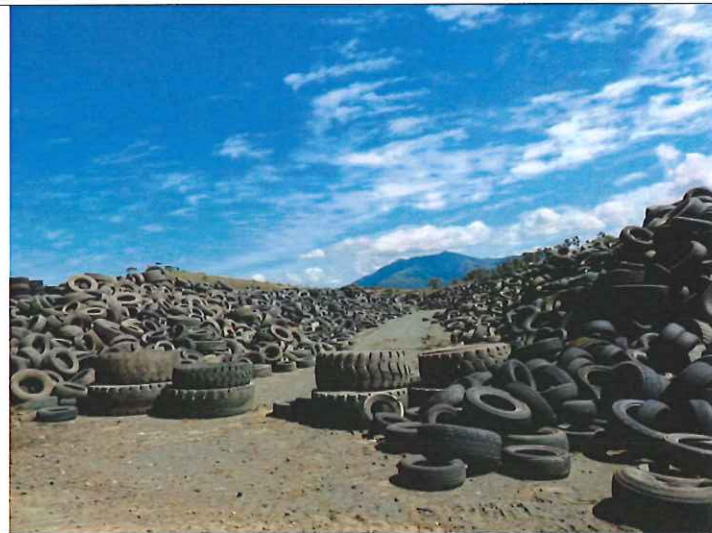
Il est d'ailleurs constaté lors de la visite la mise en place d'une bande d'intervention incendie faisant le contour de l'ISD, la séparation du stock historique de pneumatiques en 2 parties afin de permettre le passage des véhicules d'intervention, ainsi que la mise en place de réserves d'eau en différents endroits du site.

Photo 10 : Mise en place en cours de d'une tranchée entre les pneumatiques afin de pouvoir laisser passer un véhicule de secours

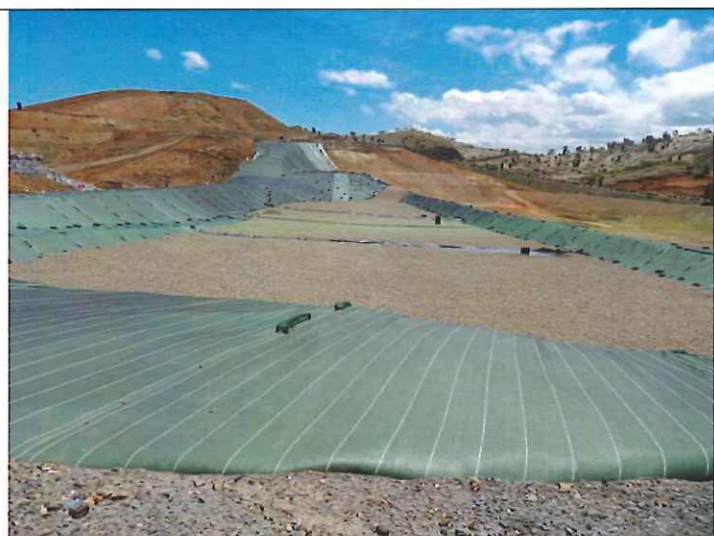
Photo 11 : Vue sur l'alvéole D1

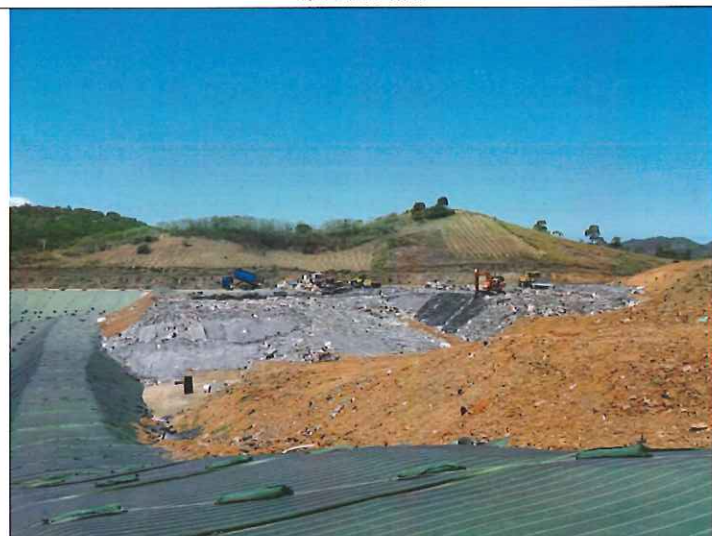
L'enfouissement des déchets est actuellement réalisé dans le casier C, alvéole C2. L'exploitant met actuellement en place une nouvelle méthode d'exploitation consistant à diviser les alvéoles en compartiments exploités de façon différée. Ainsi C2 est actuellement exploité en 2 compartiments et il est prévu d'exploiter l'alvéole D1 en 3 compartiments hydrauliquement indépendants.

Photo 12 : Vue sur l'alvéole C2 en cours d'exploitation

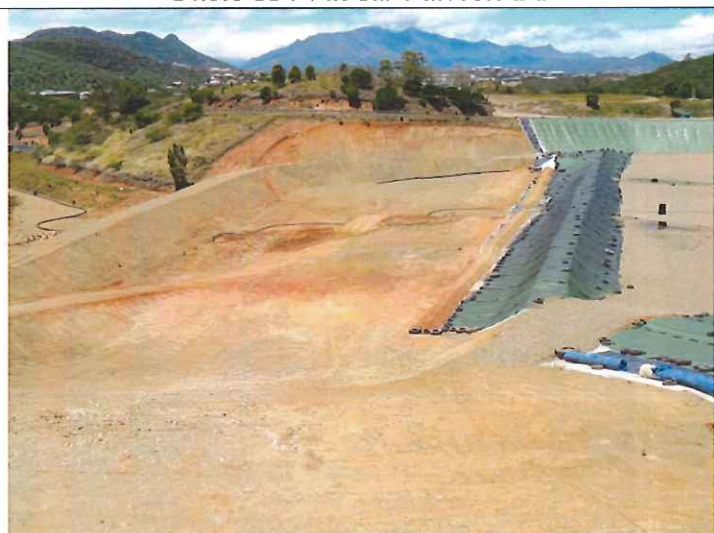
L'exploitant indique que les travaux relatifs à la préparation du fond de l'alvéole D2 commenceront sous peu (reprofilage, test d'argile...). La CSP rappelle son souhait d'alterner des chips de pneumatiques et des galets de rivière en matériau drainant de fond de casier. Un courrier de la CSP a été adressé à la direction de l'environnement en date du 23 septembre 2015 indiquant la volonté de l'exploitant d'utiliser de nouveau les chips de pneumatiques en fond de casier par mise en œuvre à l'avancement de la mise en place des déchets.

Photo 13 : Future alvéole D2

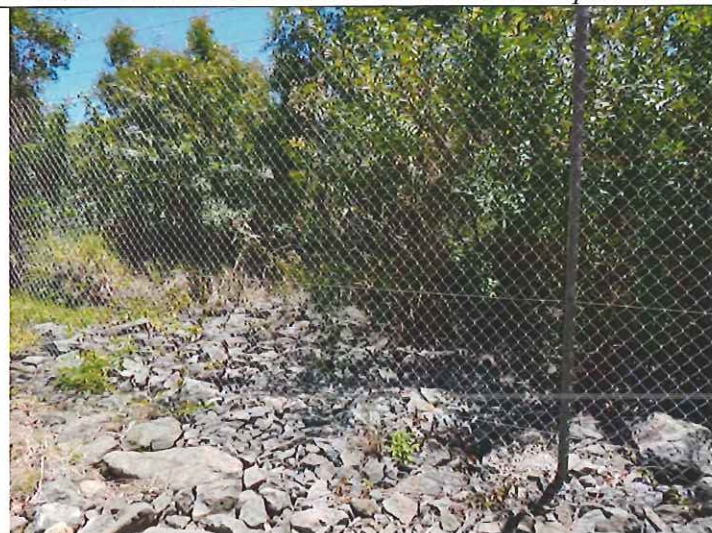
Il n'a pas été constaté de résurgence ou de tassement du dôme du CET le jour de la visite. L'inspection s'est également rendue en dehors des limites de l'ISD au niveau du point de rencontre du cailloutement en sortie de bassin eaux pluviales avec le fossé de la RM22 et il n'est pas constaté d'eau en provenance du CET.

Photo 14 : Cailloutement en sortie de bassin des eaux pluviales

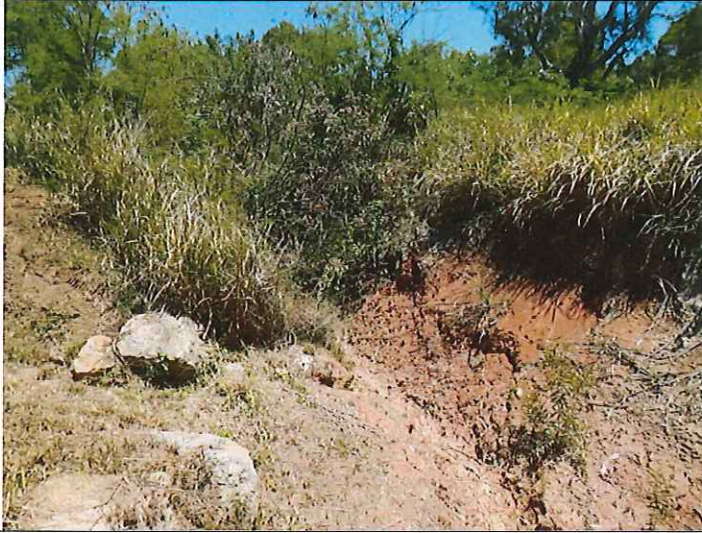
Photo 15 : Point de rejet des eaux des bassins d'eaux pluviales au niveau de la route RM22

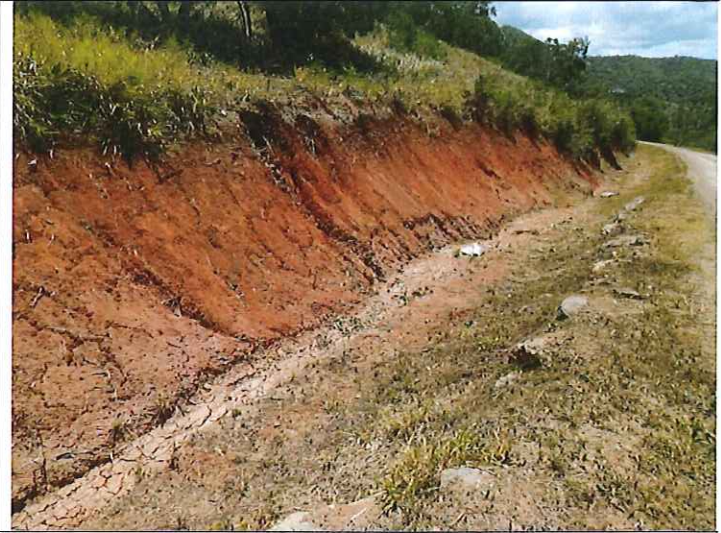
Une petite remontée d'eau depuis le fond du fossé dans une zone en contrebas de l'intersection de la RM 22 et du cailloutement en sortie de bassin d'eaux pluviales est observée mais cette dernière est éloignée de l'intersection RM22/ cailloutement.

Photo 16 : Fossé en contrebas du point de rejet des eaux des bassins d'eaux pluviales au niveau de la route RM 22
