Méthodologie de réparation du Dispositif d'Etanchéité par Géomembrane (DEG) du Casier C de l'ISD de Gadji

L'alvéole C2 du Casier C a subi un incendie le 10 mars 2015.

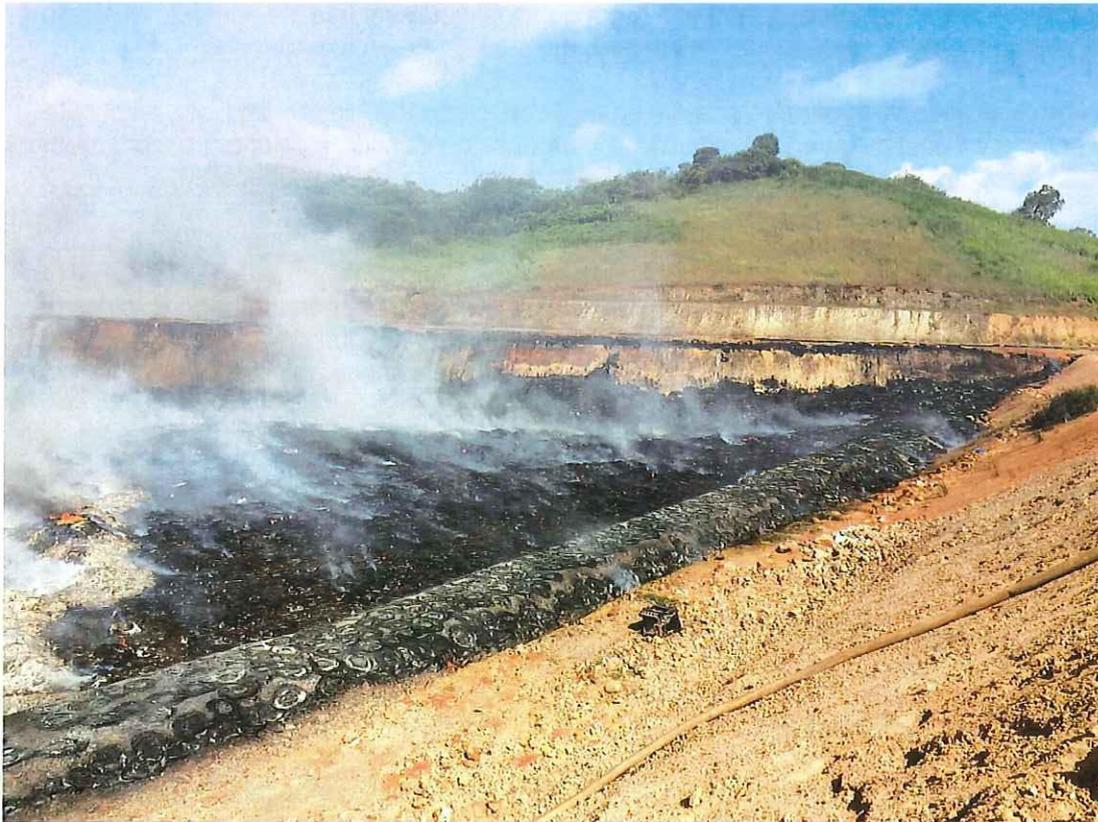
La partie du DEG qui était découverte a été entièrement détruite. Toutefois, celle qui était recouverte de déchets et de matériaux n'a pas brûlé.

Des travaux d'urgence ont été entrepris à compter du 10 mars afin d'éteindre l'incendie. Ils ont consisté essentiellement en l'étouffement de l'incendie par apport de matériaux inertes puis l'enlèvement des déchets ayant brûlé et leur mélange avec des matériaux inertes pour les éteindre complètement. Ceux-ci ont été stockés en « sarcophage » à la pointe Sud de l'alvéole C2

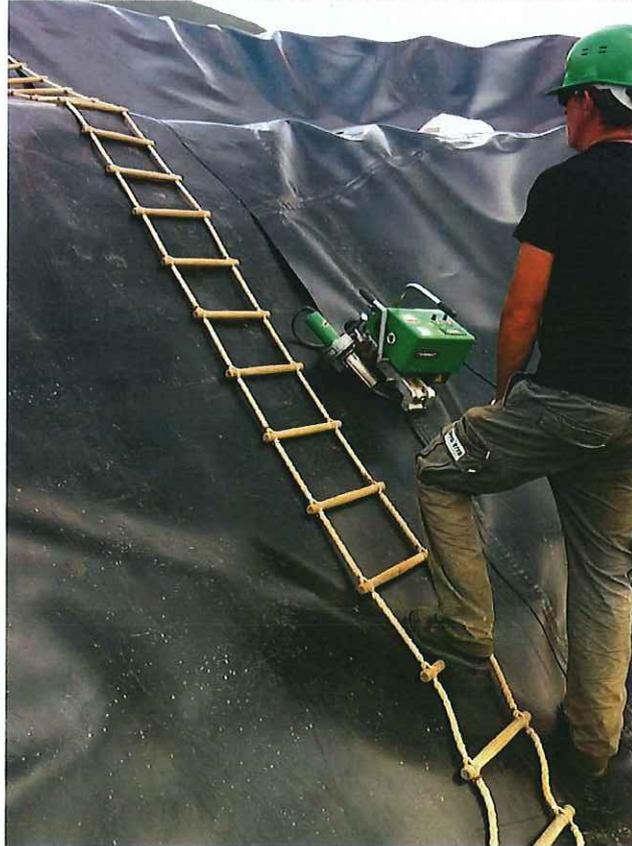
Double soudure à canal central

4/ Pose de géomembrane PEHD 2mm neuve et soudure sur la géomembrane en place par double soudure avec canal central. Tests des soudures à l'air comprimé pour valider l'étanchéité et échantillonnage destructif pour valider la résistance au pelage et à la traction.

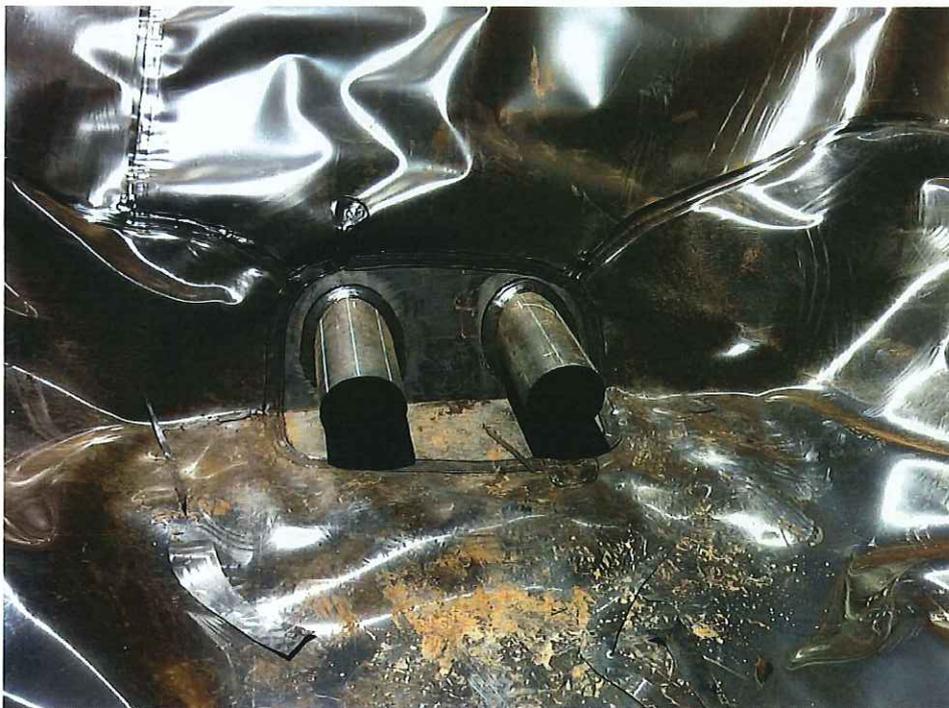
Pénétrations des réseaux

6/ Connection des réseaux de lixiviats des casiers A, B et C1 et remise en place d'un regard de point bas dans le casier C2.

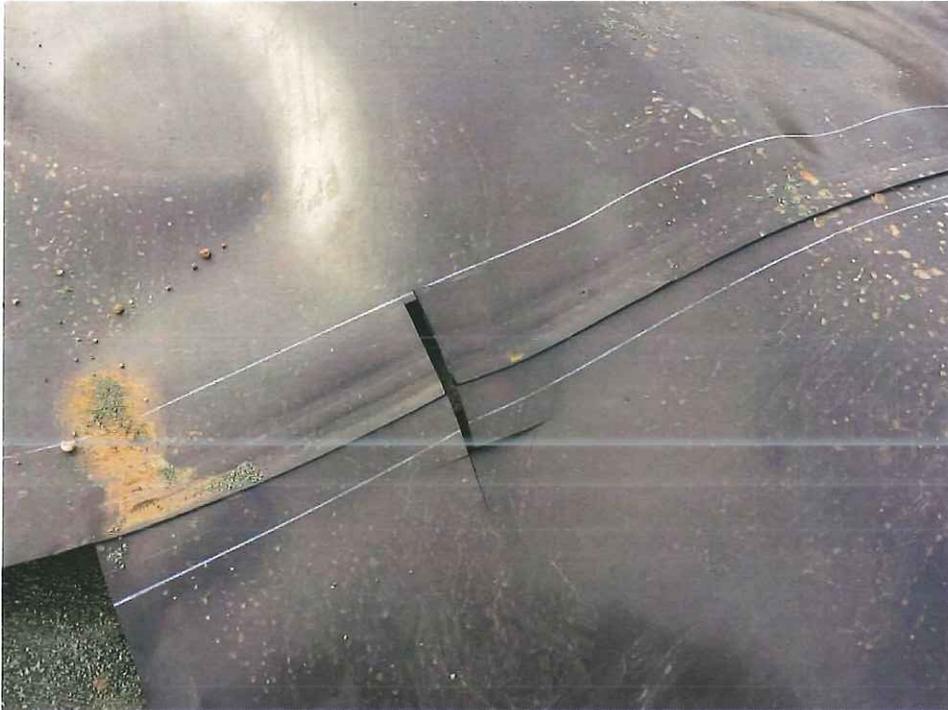
Prise d'échantillon de contrôle destructif des soudures (doubles soudures à canal central)

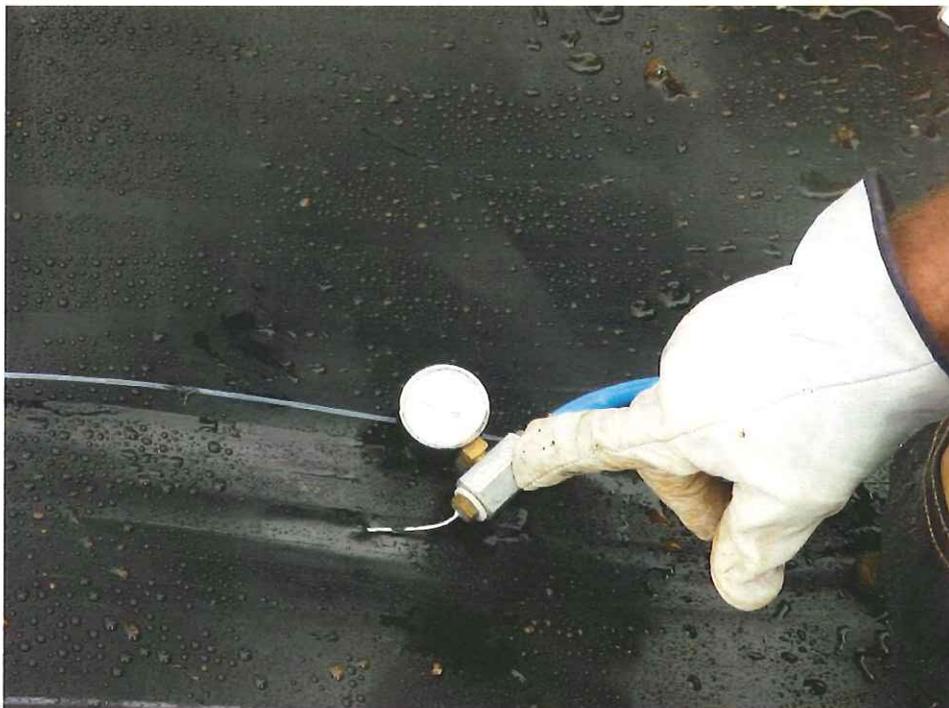
Contrôle des soudures double canal à l'air comprimé
