**DIRECTION DE
L'ENVIRONNEMENT**

**COMPTE RENDU DE VISITE
INSPECTION D'INSTALLATIONS CLASSEES**

Installation	Installation de traitement et d'épuration des eaux résiduaires domestiques ou assimilées de la Baie de Sainte-Marie
Exploitant	Calédonienne des eaux (CDE)
Gestionnaire	-
Commune	Nouméa
Quartier	Magenta
Adresse	115 Voie de dégagement Est
Date de la précédente inspection	21/10/2015
Date de l'inspection	29/12/2015
Nom(s) inspecteur(s)	
Accompagnants

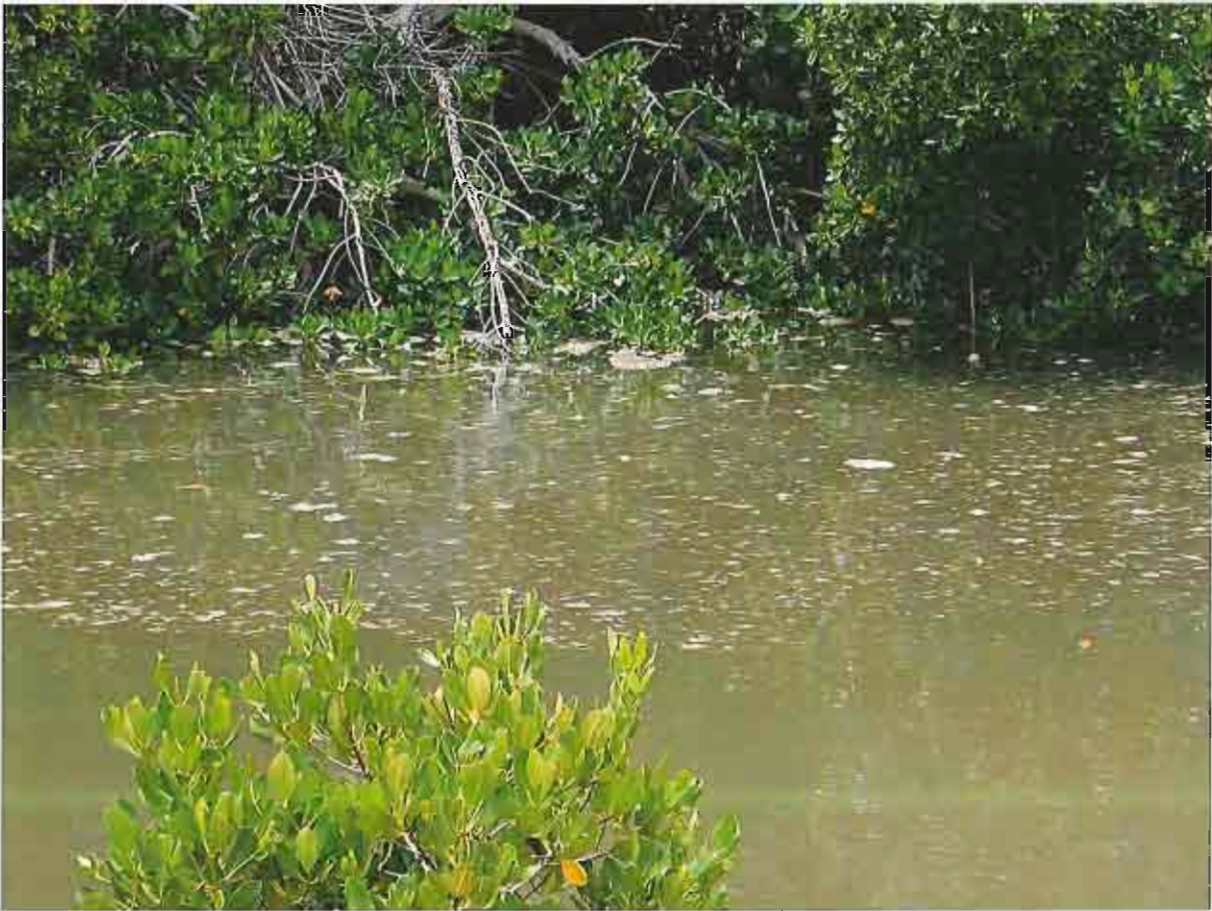
- Point de contrôle n° 1 : mangrove de la Baie de Sainte-Marie au Sud-Ouest du squat :
 - présence de nombreux amas de matières flottantes à la surface de l'eau de la mangrove (Cf. photo 3) ;

Photo 3 : Amas de matières flottantes à la surface de l'eau de la mangrove (point de contrôle n° 1)

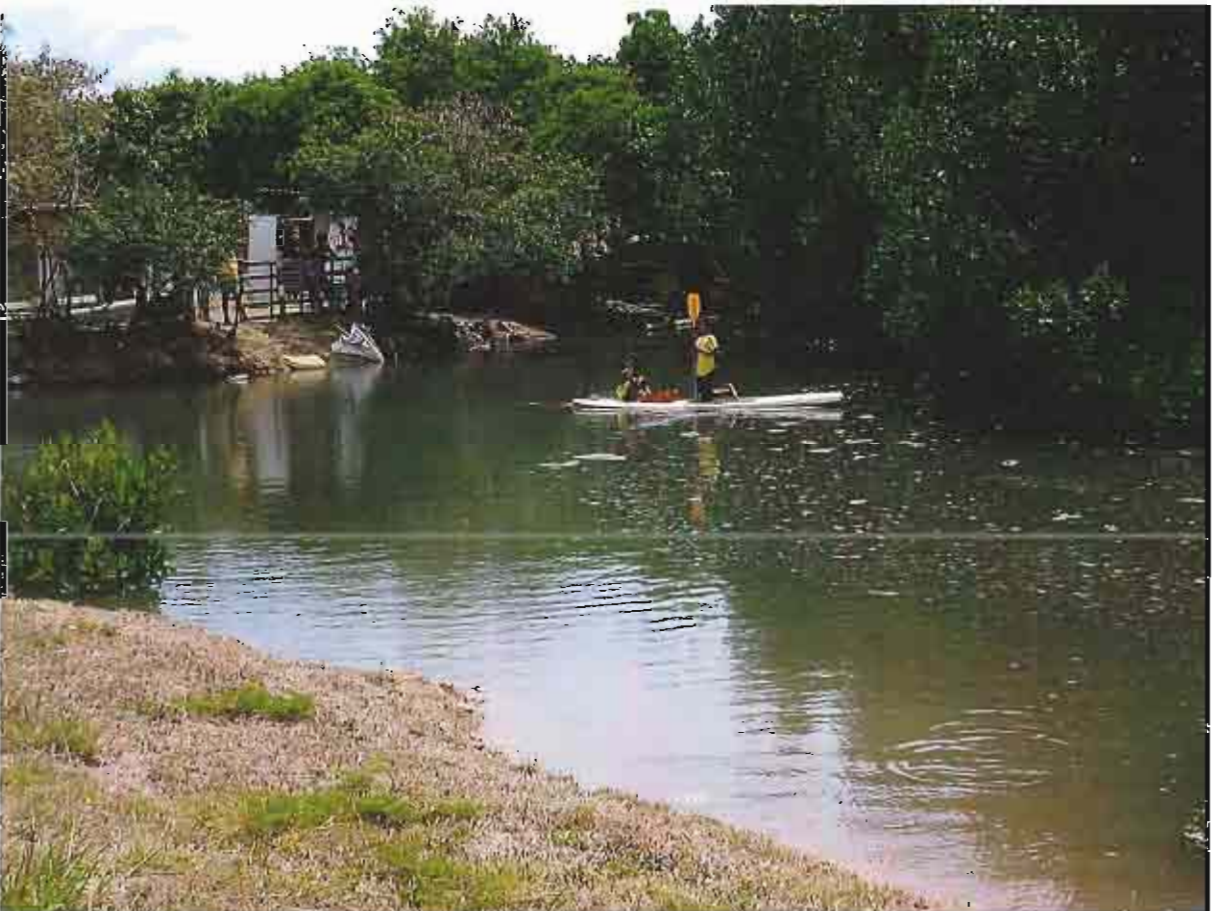
- présence de 2 enfants du squat sur une planche, manipulant une senne à proximité des amas de matières flottantes (Cf. photo 4) ;
- Point de contrôle n° 2 : station d'épuration de la baie de Sainte-Marie :

Photo 4 : Enfants manipulant une senne à proximité des amas de matières flottantes (point de contrôle n° 1)

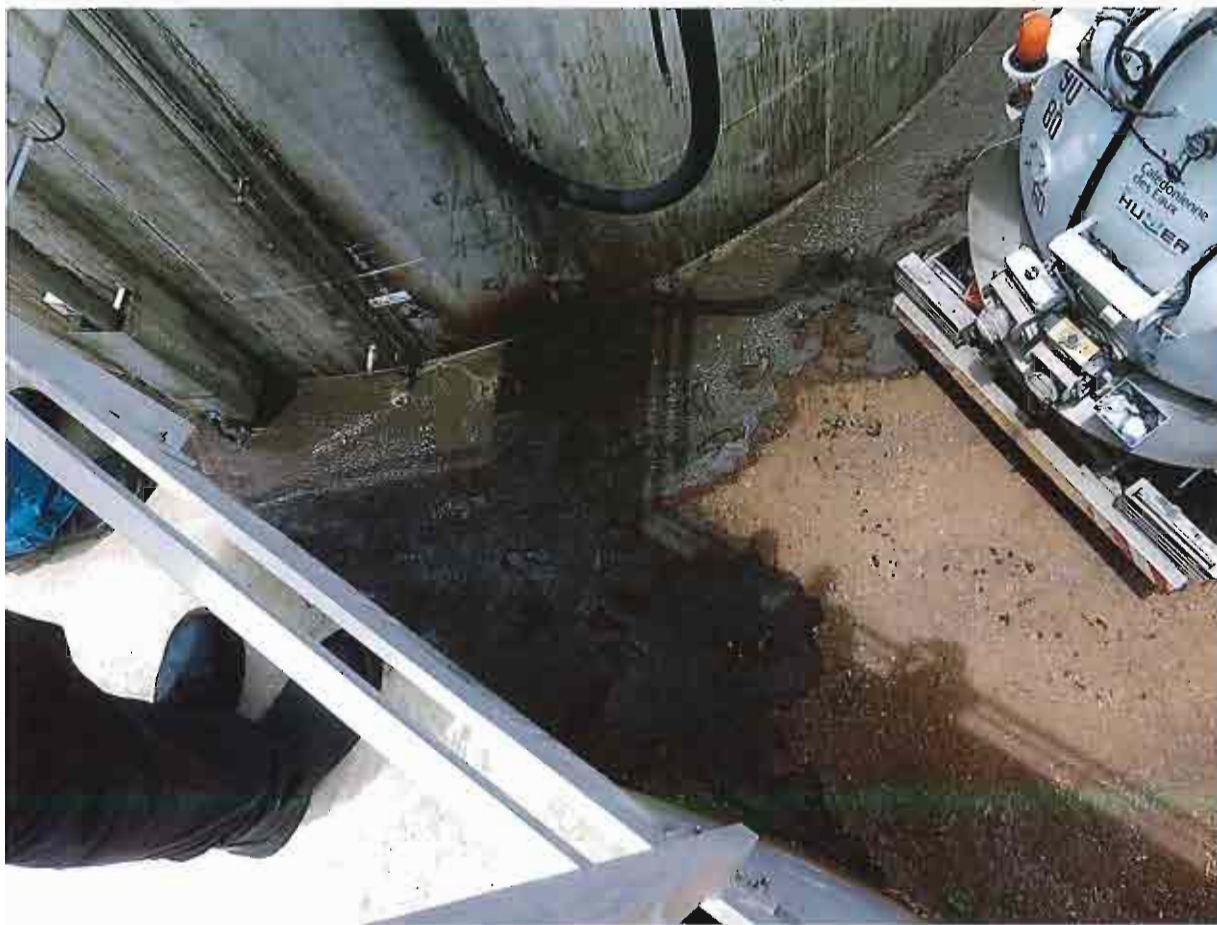
- présence de boues sur le sol non étanche autour du bassin d'aération (Cf. photo 5) ;
 - aires de circulation étanches propres ;
 - présence de 2 camions hydrocureurs en cours de pompage des mousses du bassin d'aération ;

Photo 5 : Boues sur le sol non étanche autour du bassin d'aération (point de contrôle n° 2)

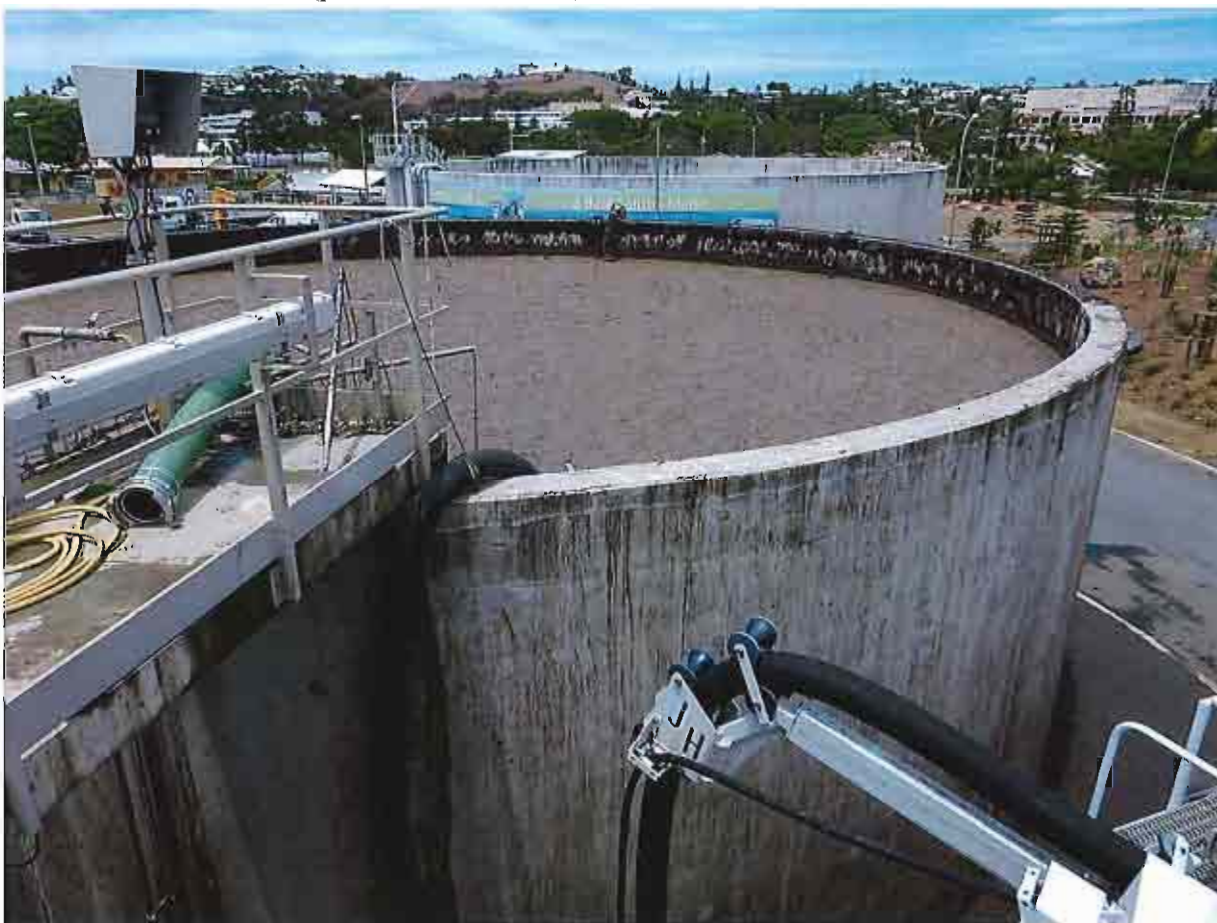
Photo 6 : Bassin d'aération (point de contrôle n° 2)

- hauteur de boues activées dans le bassin d'aération à moins d'un mètre de la limite haute du bassin (Cf. photo 6) ;
 - bassin de lissage en cours de remplissage des effluents récupérés dans l'arroyo et la mangrove.

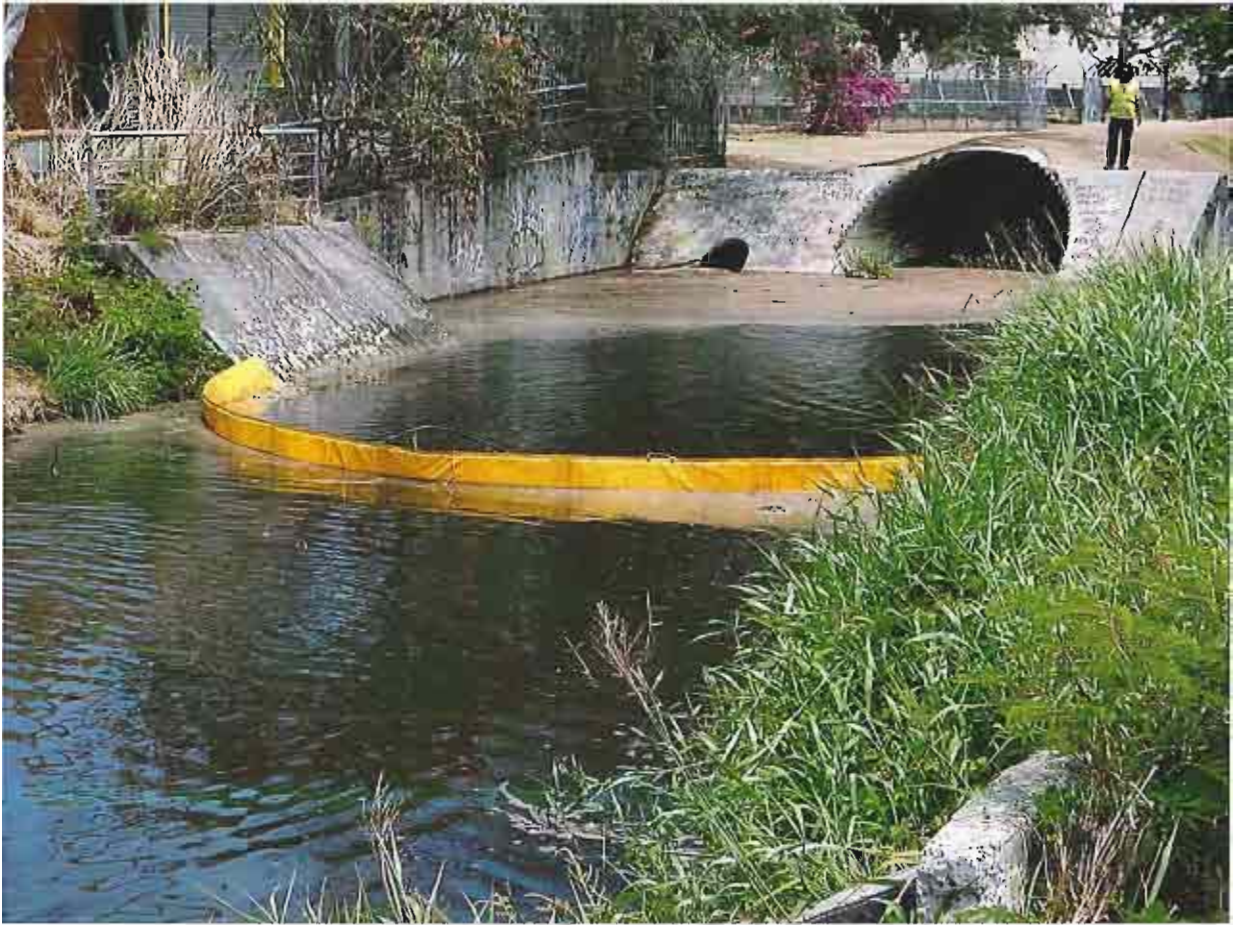
Photo 7 : Barrage flottant (point de contrôle n° 3)

- Point de contrôle n° 3 : arroyo situé à l'Est de la station d'épuration :
 - présence de nombreux poissons vivants dans l'arroyo ;
 - mise en place d'un barrage flottant au début de l'arroyo à ciel ouvert (Cf. photo 7) ;

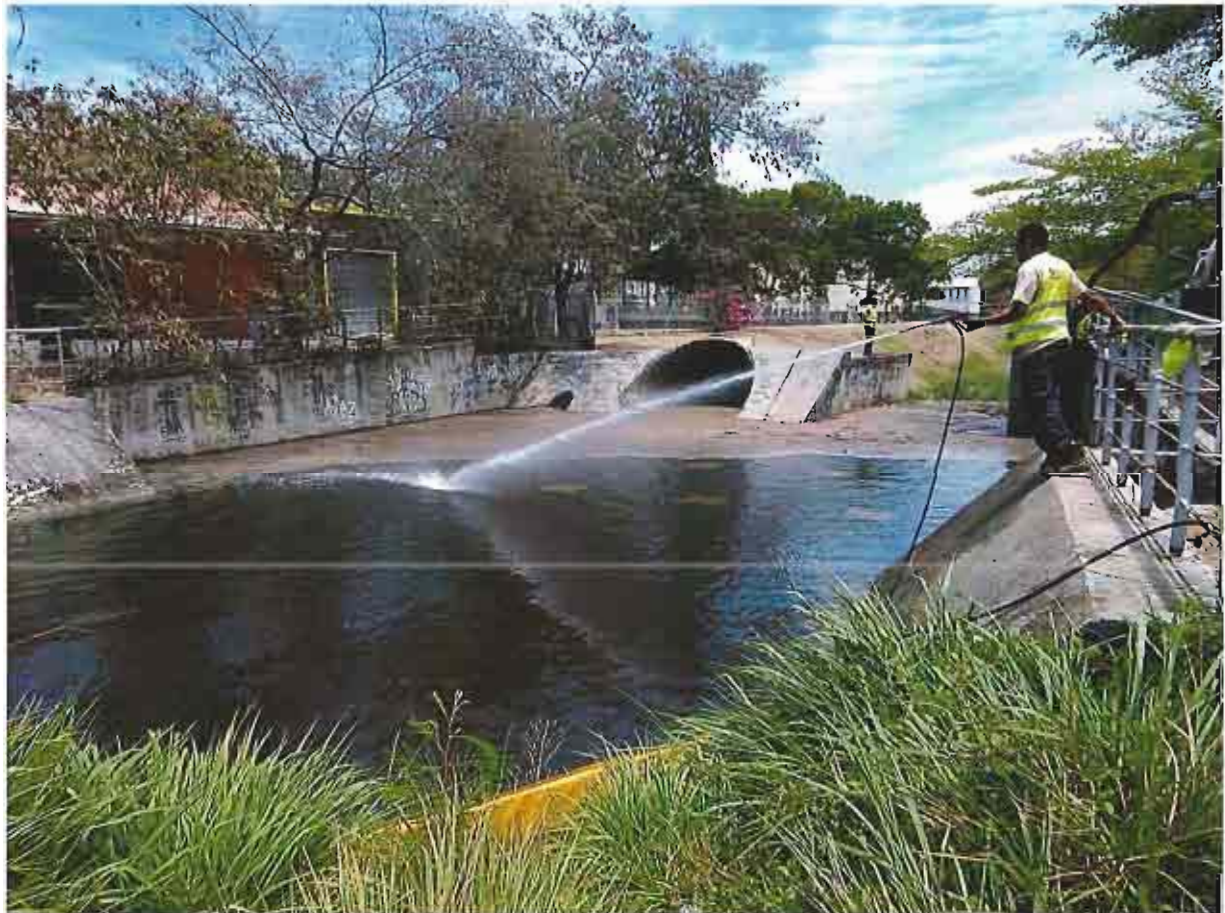
- présence d'une fine couche de matières flottantes à la surface de l'eau ;
 - présence d'un camion hydrocureur regroupant par jet d'eau les matières flottantes afin de faciliter leur pompage (Cf. photo 8) ;

Photo 8 : Matières flottantes à la surface de l'eau (point de contrôle n° 3)

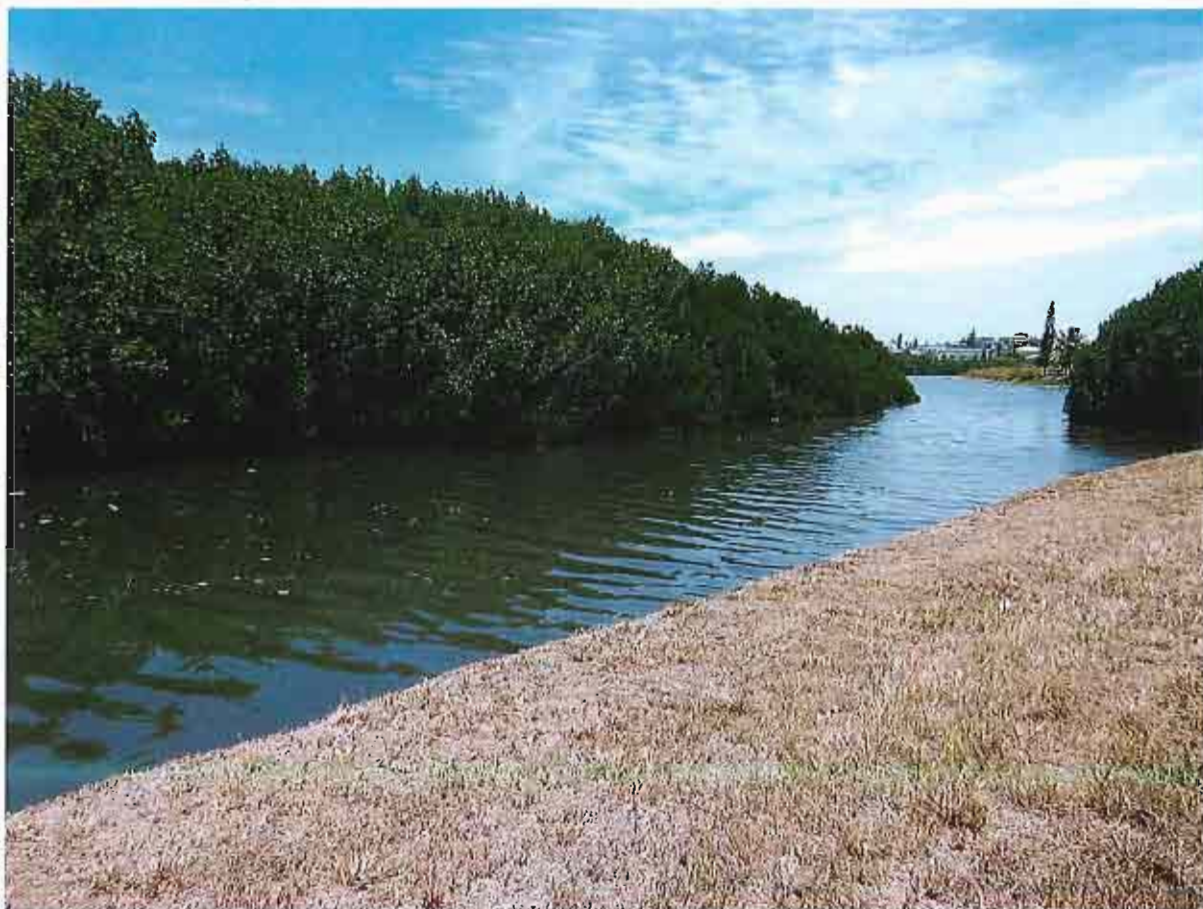
- présence d'amas de matières flottantes parsemées se dirigeant vers la Baie de Sainte-Marie (Cf. photo 9).

Photo 9 : Amas de matières flottantes parsemées se dirigeant vers la Baie de Sainte-Marie (point de contrôle n° 4)

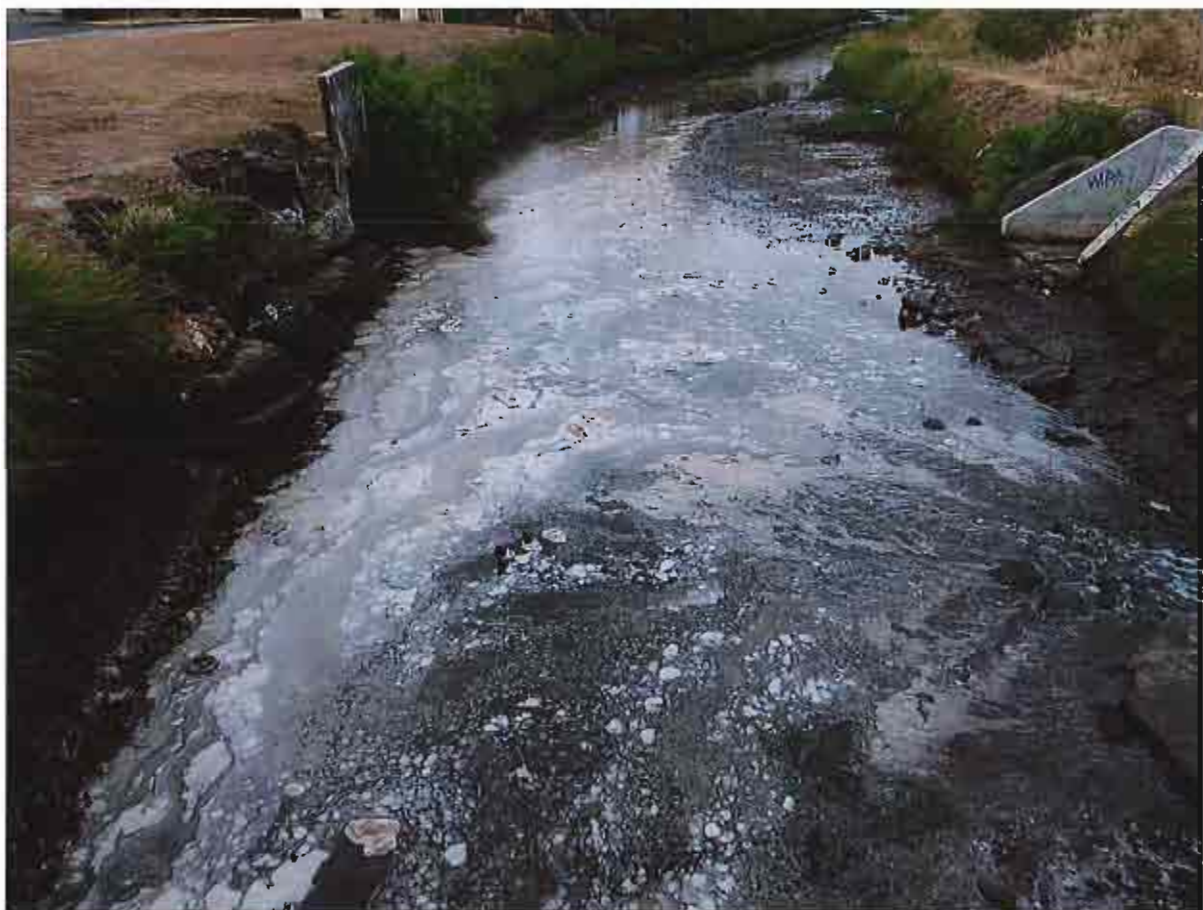
- le 29 décembre 2015 à 15h19 : observation de mousses blanches plus ou moins épaisses en sortie de l'exutoire de la STEP situé dans l'arroyo, durant au moins 5 minutes (Cf. photos 10, 11 et 12) ;
- le 30 décembre 2015 au matin : pas d'impact direct sur la faune aquatique.

Photo 10 : Mousse banchâtre au niveau de l'exutoire de la STEP

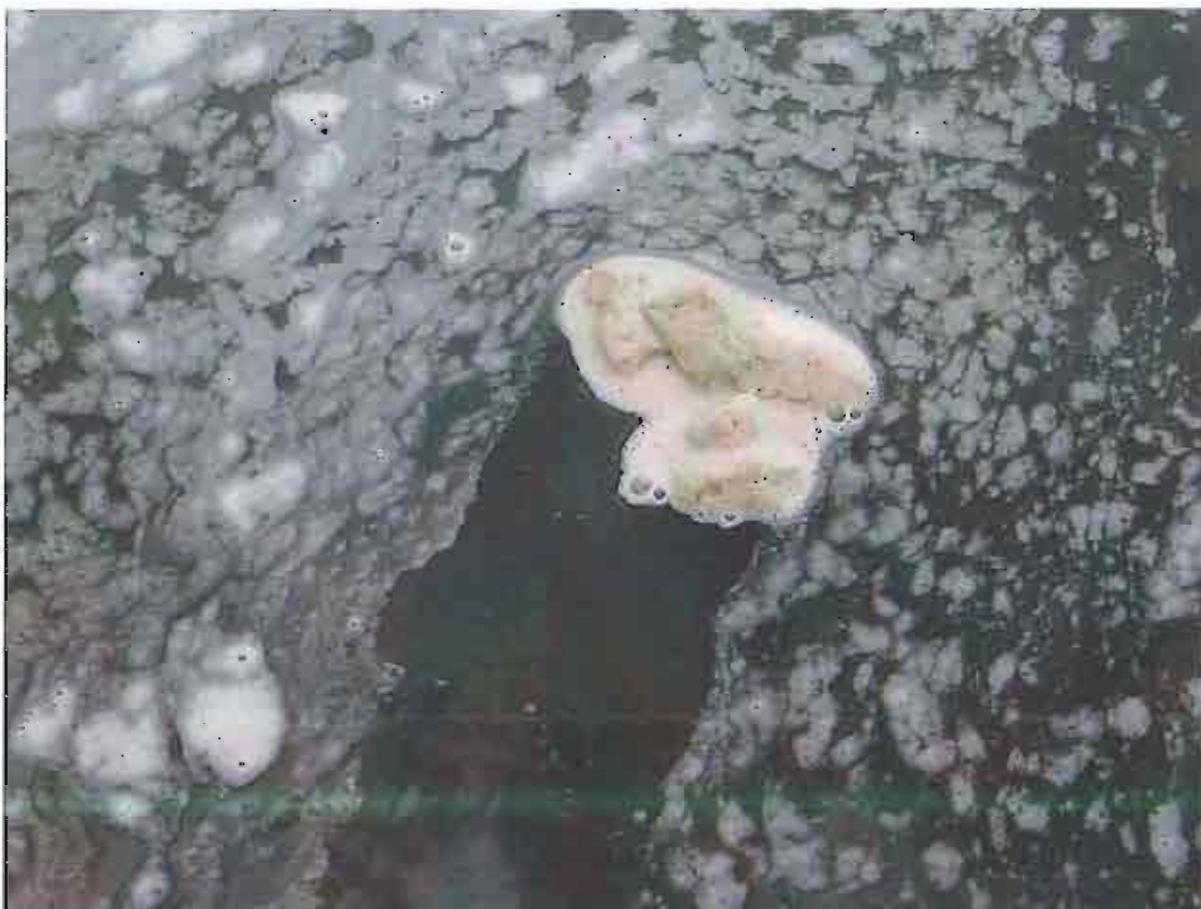
Photo11: Détail de la mousse blanchâtre

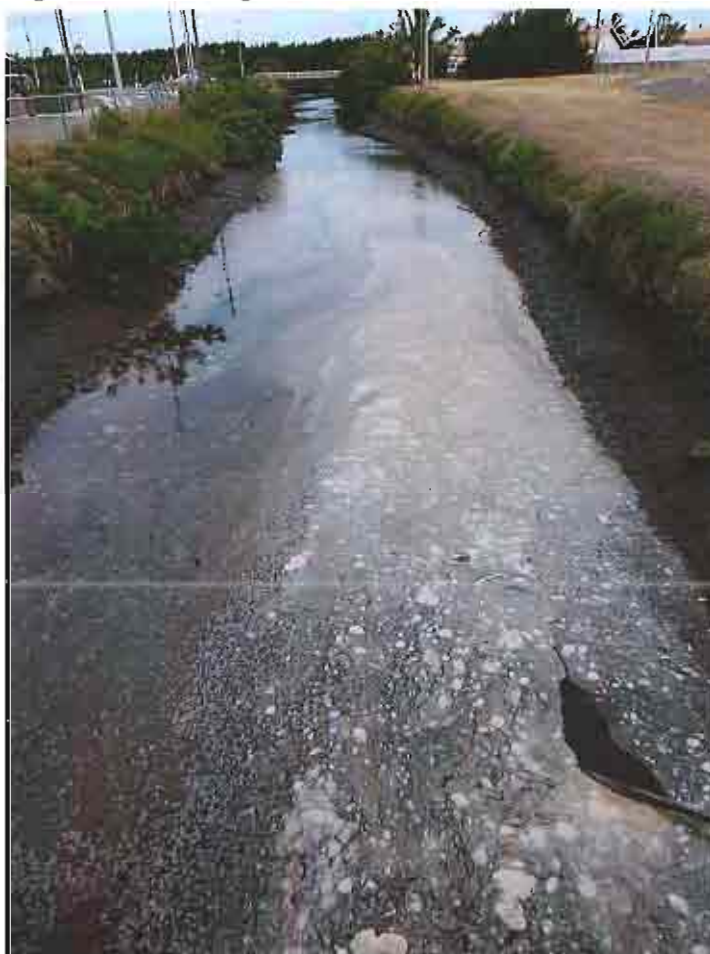
Photo 12 : Mousse se dirigeant vers la mangrove de la Baie de Sainte-Marie
