**Rapport d'incident :**

# **Rupture du diffuseur de l'effluent marin de Vale NC**

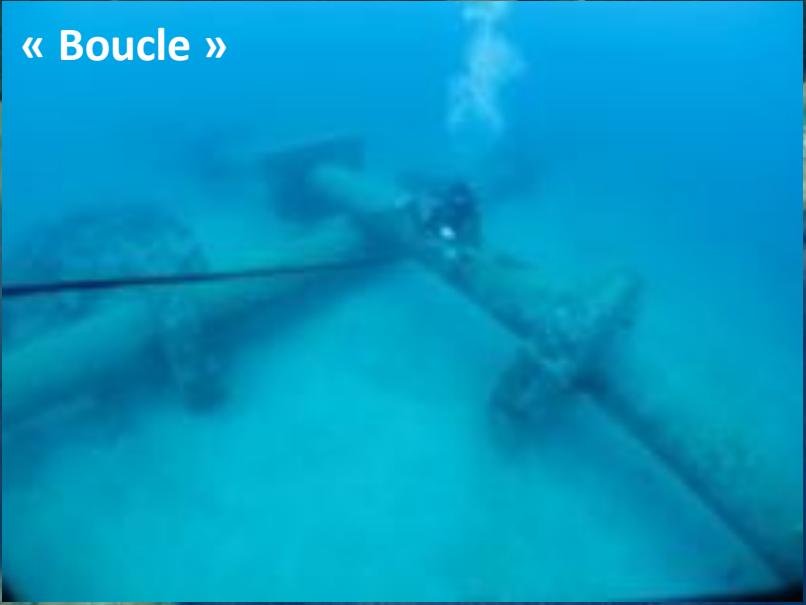
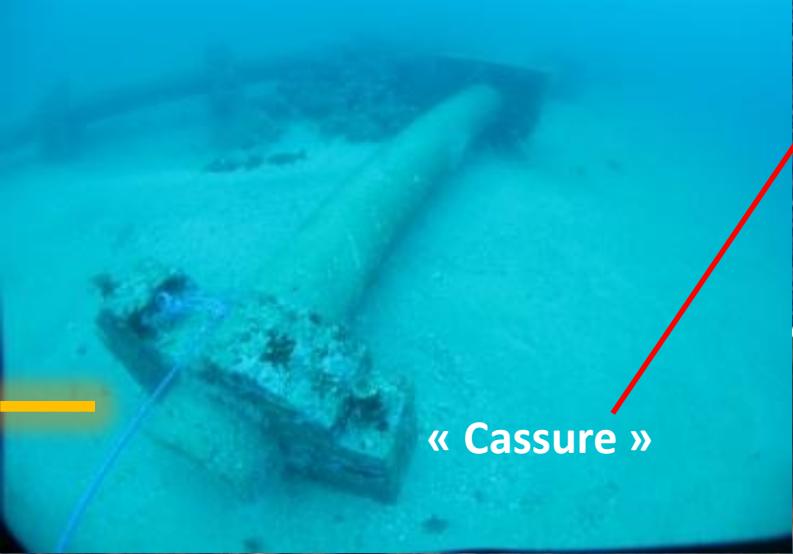
« Boucle »

« Cassure »

Ancienne trajectoire

Portions de Tuyau avec blocs en suspensions

Portions de Tuyau inspectées au 25 novembre 2013

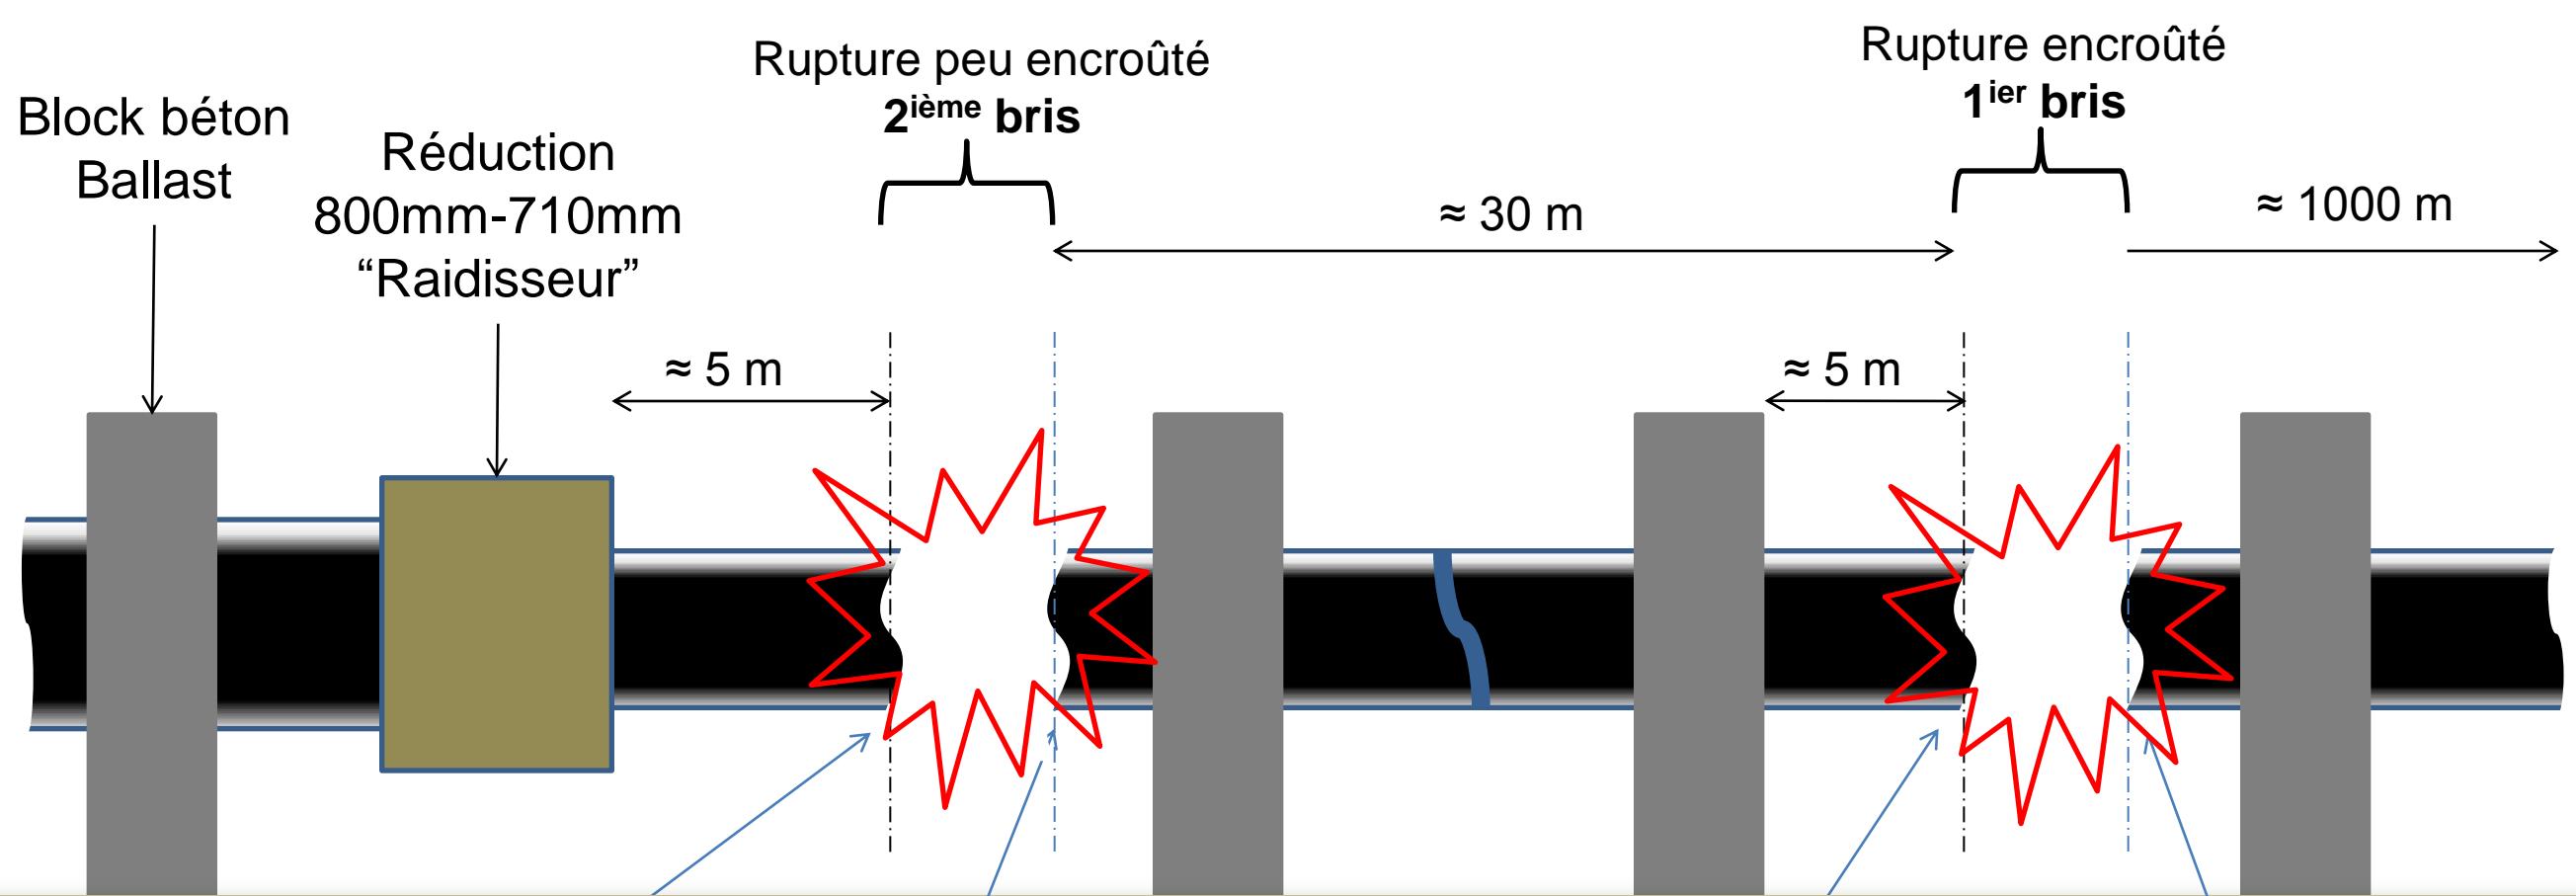
# Photos & schéma – Fractures

Tuyau d'alim (800 mm)

Diffuseur (710 mm)

Rupture sur un joint

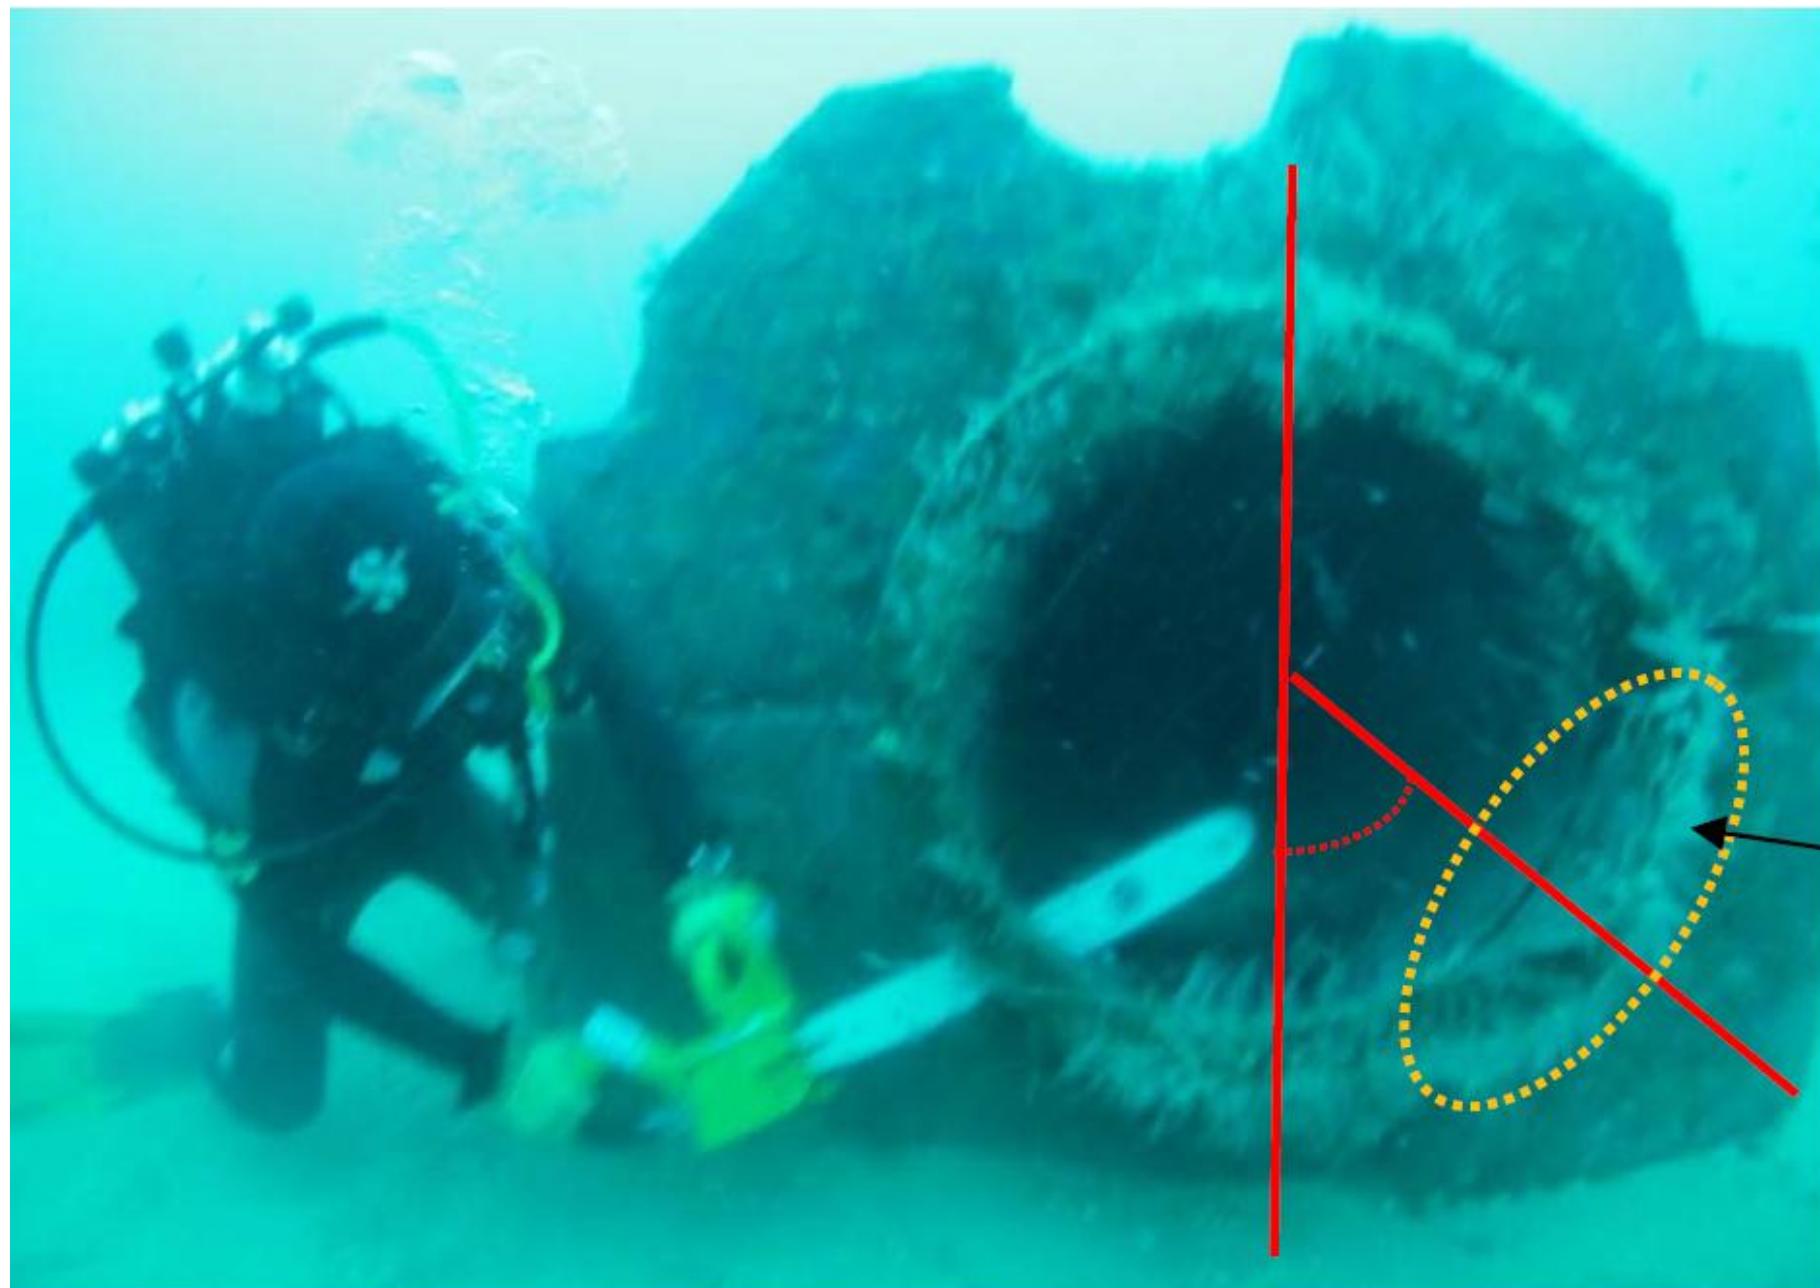
# Analyse de la fracture initiale

Point de rupture final vers le bas ( $45^\circ$ ) semble indiquer une rupture suite à une courbure concave

Rupture finale

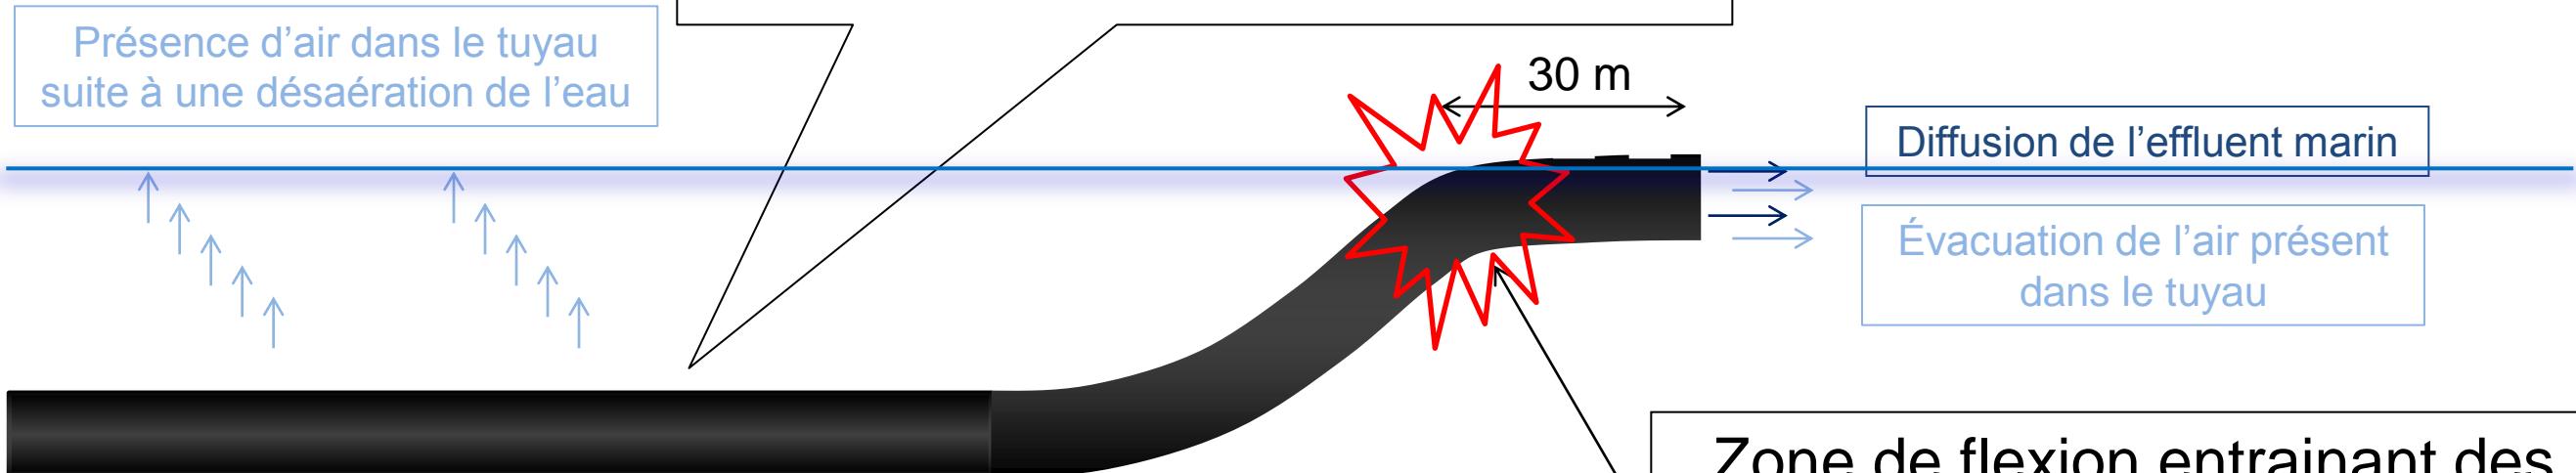
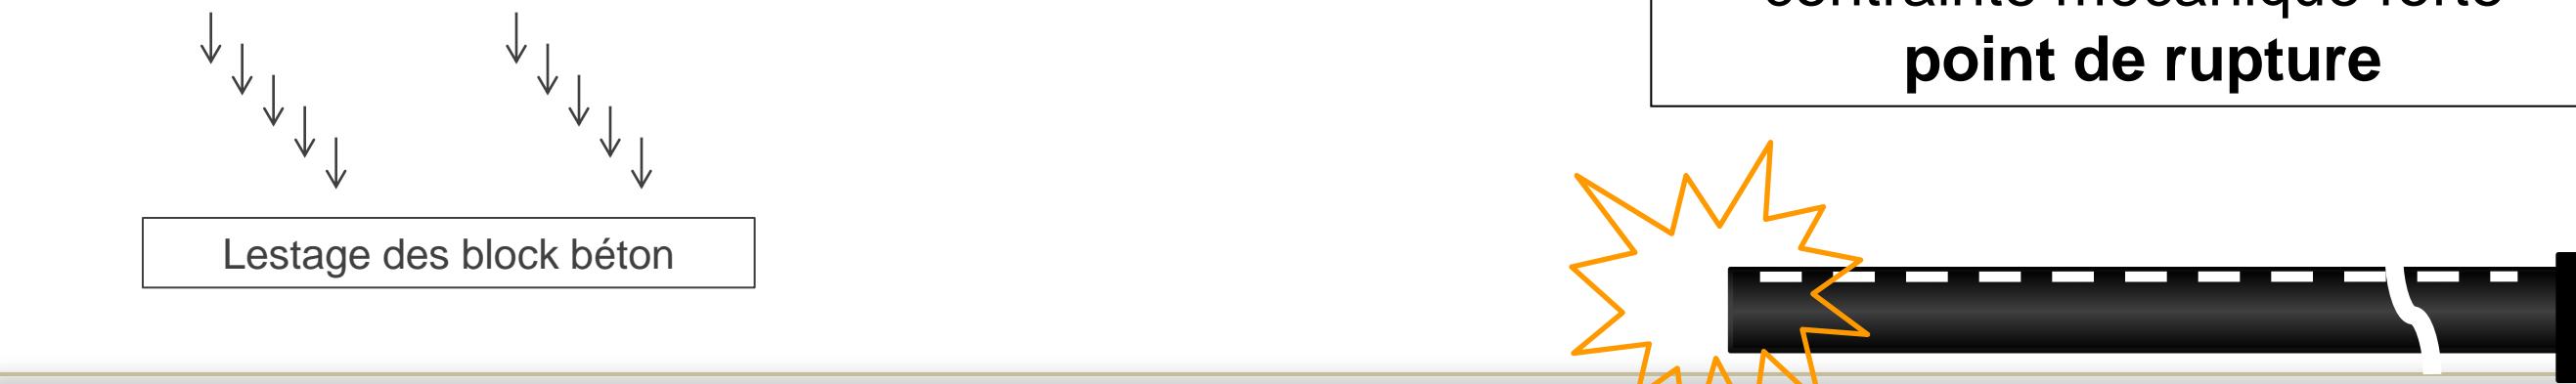
# Analyse de la deuxième fracture

Déplacement d'accumulation d'air créant un soulèvement du tuyau suite à un démarrage des effluents

Présence d'air dans le tuyau suite à une désaération de l'eau

Diffusion de l'effluent marin

Évacuation de l'air présent dans le tuyau

Zone de flexion entraînant des contraintes mécaniques fortes  
**point de rupture**

Lestage des block béton

Diffuseur ne sert plus d'ancre suite à la première fracture

Première fracture

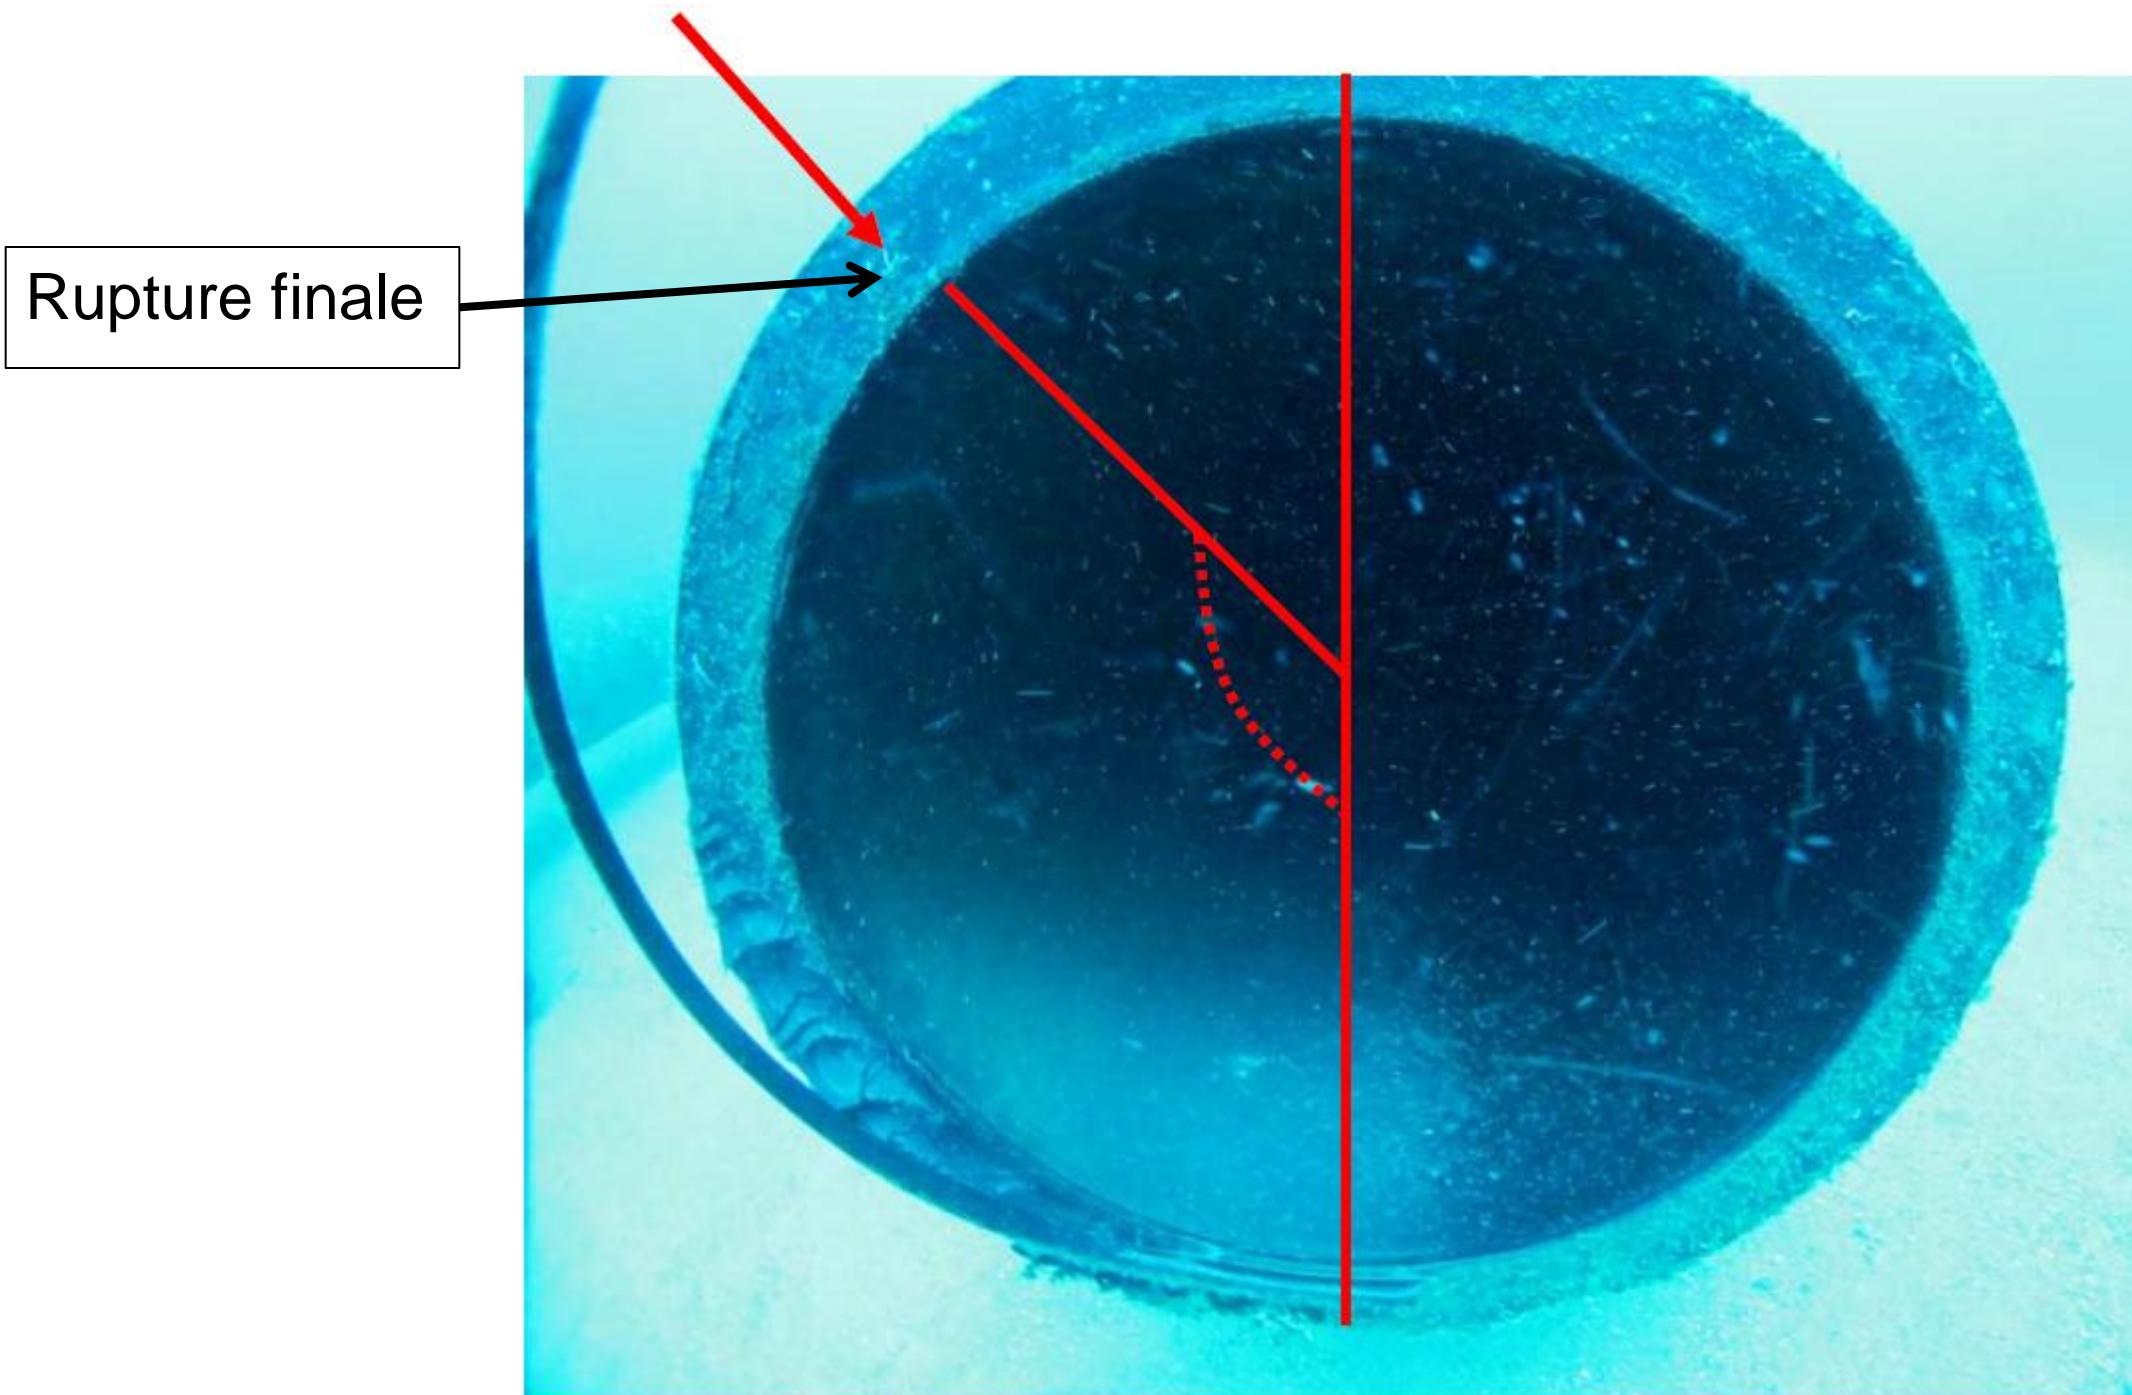
# Analyse de la deuxième fracture

Point de rupture final vers le haut ( $135^\circ$ ) semble indiquer une rupture suite à une courbure convexe

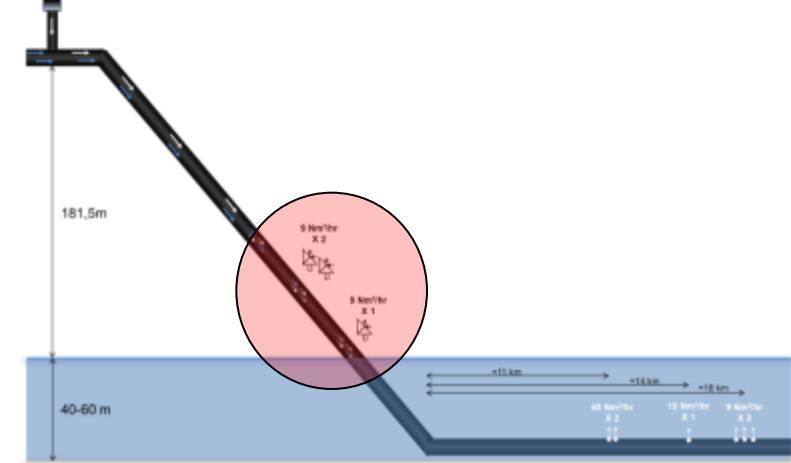
# Amélioration pipeline terrestre

## Actuel

EL = 36m  
2 vannes de 100mm  
Capacité = 14 Nm<sup>3</sup>/h

EL = 7,5m  
1 vannes de 100mm  
Capacité = 7 Nm<sup>3</sup>/h

3 m/s @ 3000 m<sup>3</sup>/hr

## Solution proposée

EL = 36m  
2 vannes de 150mm  
Capacité = 80 Nm<sup>3</sup>/h

EL = 15m  
4 vannes de 150mm  
Capacité = 160 Nm<sup>3</sup>/h

EL = 7,5m  
1 vannes de 150mm  
Capacité = 40 Nm<sup>3</sup>/h

0,8 m/s @ 3000 m<sup>3</sup>/hr

23m
