**COMPTE RENDU D'INSPECTION
D'INSTALLATIONS CLASSEES**

Etablissement	Installation de compostage de déchets verts et de boues de stations d'épuration
Exploitant	Surfaces Vertes Propres (SVP) MANA
Commune	Nouméa
Lieu dit	Normandie (lot n°115 du Parc d'entreprises de Yahoué)
Référentiels	Arrêté d'autorisation n° 897-2012/ARR/DENV du 19 avril 2012
Date de la précédente visite	28 juillet 2016
Date de la visite	04 octobre 2016
Nom de l'agent visiteur	
Accompagnée de	(SVP Mana)

1. OBJET DE L'INSPECTION

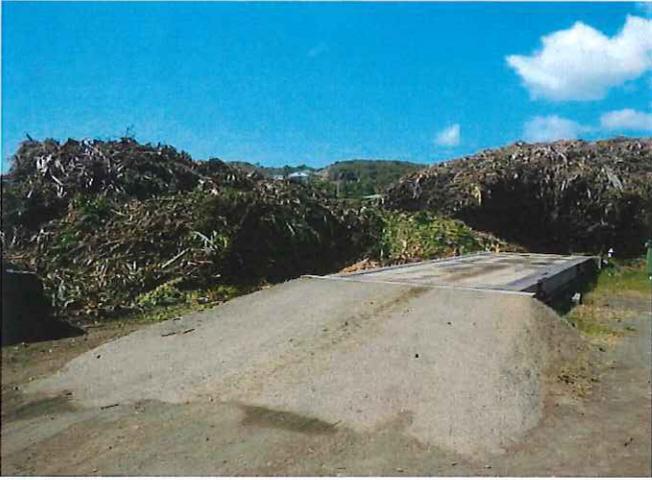
Le transfert de déchets verts du site SVP Mana vers le site d'Epsilon Agriculture (Boulouparis) a continué. **Une quantité très importante de déchets verts est encore présente sur le site.** L'inspecteur a souligné que le stock de déchets verts doit être réduit au maximum pour faciliter la réalisation des travaux et qu'il n'y ait qu'un stock de déchets verts égal à deux semaines d'exploitation.

Photo n°1 : tas de déchets verts à gauche et devant le pont-bascule

- réaliser la plateforme de maturation, délai 31 octobre 2016 ;
- évacuer l'ensemble des déchets verts du site pour laisser uniquement un stock équivalent à deux semaines de réception de déchets verts, au plus tard le 30 novembre 2016.

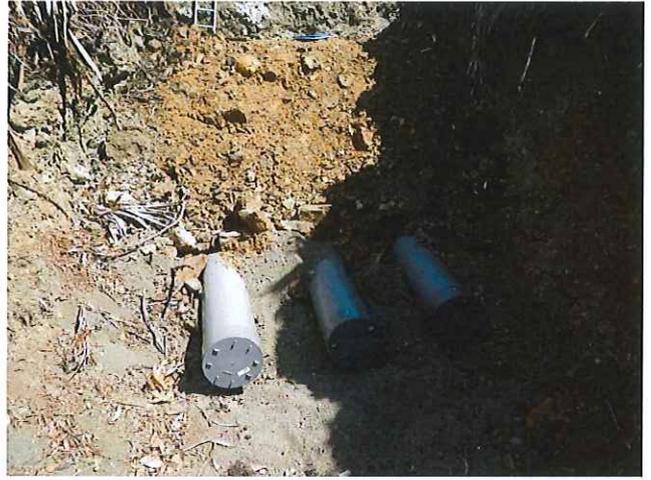
Les travaux sur le fossé périphérique sont finalisés. L'inspection des installations classées rappelle qu'il doit y avoir qu'un seul point de rejet et que ce point doit être équipé d'une vanne manuelle pour retenir les eaux d'extinction.

Lors de la visite du 04 octobre, il a été constaté que le point de rejet est équipé d'un bouchon (voir photo n° 2), faisant office de dispositif d'obturation des eaux collectées par le fossé périphérique.

Photo n°2 : bouchons mis en place au niveau du rejet du fossé périphérique

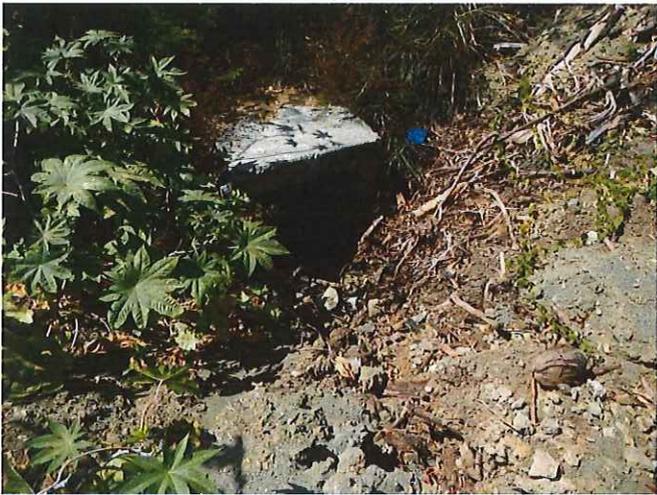
Au cours de la visite, il a été constaté que des déchets obstruaient partiellement l'entrée du collecteur des eaux de pluie qui passe sous la voie rapide (photo n° 3). **L'inspection demande que la zone soit nettoyée et que les tas de déchets verts disposés en dehors des limites de propriété de la société soient évacués dans les meilleurs délais. Un arrêté de mise en demeure va être proposé pour fixer cette demande.**

Photo n°3 : collecteur et canal des eaux de pluie provinciaux encombrés par les déchets verts de SVP Mana

- enlever les déchets se trouvant devant le collecteur des eaux de pluie suivi par la province Sud et supprimer les tas de déchets verts disposés en dehors des limites de propriété de la société, dans les meilleurs délais ;

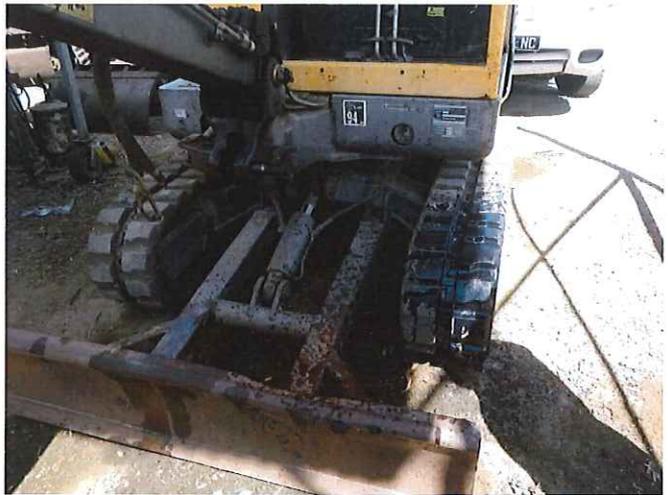
- ❖ Lors de la visite, il a été constaté que le mécanicien effectuait de la maintenance sur une mini pelle à même le sol sans récupération des hydrocarbures (voir photo n° 4) alors qu'une dalle de lavage est présente sur le site. **L'inspection des installations classées souligne que toute activité de maintenance doit être faite sur la dalle de lavage dès à présent. L'exploitant devra récupérer la fraction du sol qui a été polluée par les hydrocarbures et l'envoyer dans une installation de traitement agréée pour ce genre d'activité, délai d'un mois.**

Photo n°4 : maintenance en dehors de la dalle de lavage et pollution du sol

- toute activité de mécanique sur les engins doit être réalisée sur la dalle de lavage connectée à un débourbeur-séparateur d'hydrocarbures, dès à présent ;

- enlever la fraction de terre polluée par les hydrocarbures et la faire traiter dans une installation autorisée, délai d'un mois ;
- clôturer le bassin de décantation, délai 31 octobre 2016 ;
