Photos incidents STEP BSM du 20/02/17

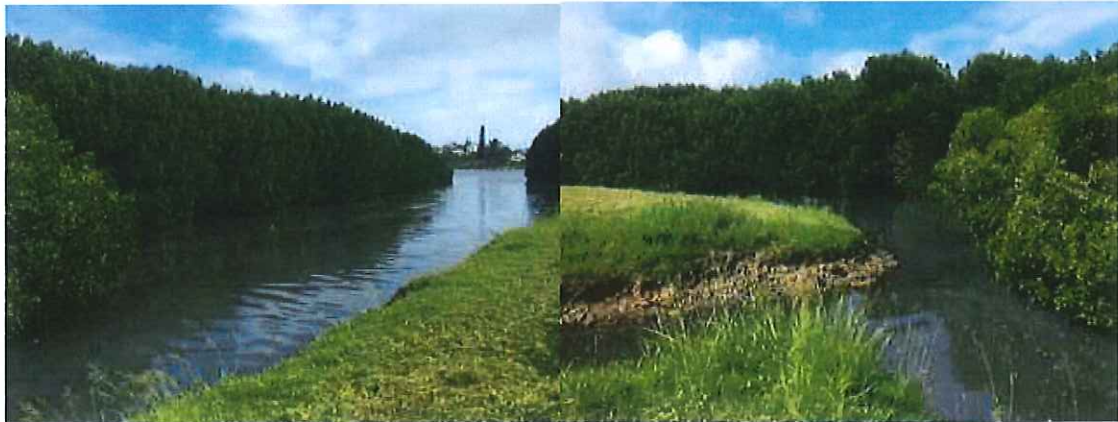
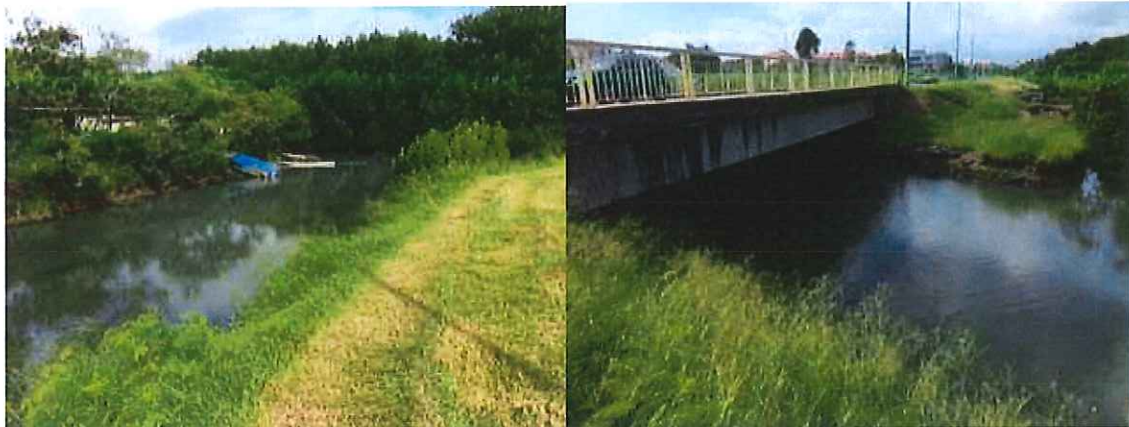
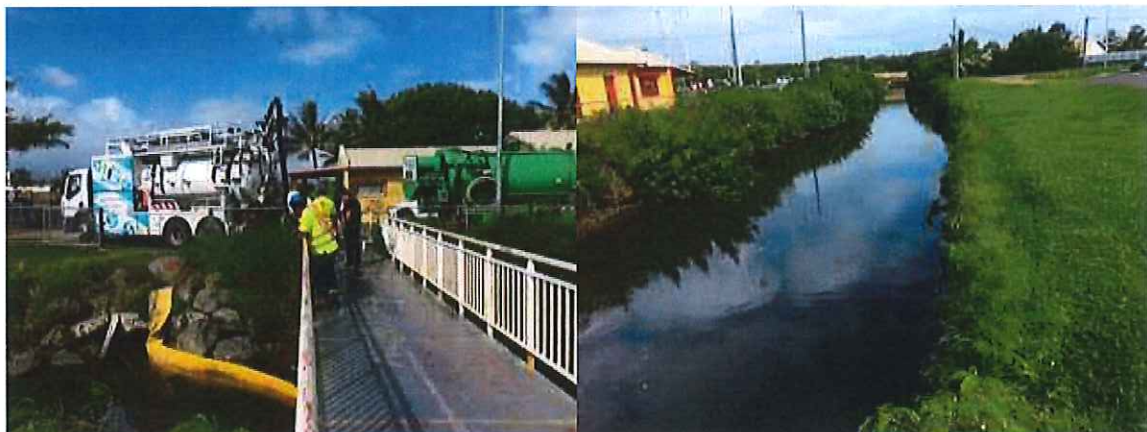
Version :		1		Clôture :			
Agent en Poste :	Nom :			Employeur :	CDE		
Agent en Poste :	Nom :			Employeur :	CDE		
Témoin(s) :	Nom :			Employeur :	CDE		
Témoin(s) :	Nom :			Employeur :	CDE		
Où ? Décrire l'endroit précis où a eu lieu l'incident, situation dangereuse (site, zone, ...):	STEP SAINTE-MARIE			Complément de lieu : Canal de Magenta			
Quand ?	Date :	20/02/2017		Heure :	11h 38		
Type Incident:	Rejet non conforme - Volume rejeté						
Si autre veuillez préciser :							
Description de l'accident ou de l'incident : décrire selon le témoignage de(s) victime(s) et/ou témoin(s), ce qui s'est exactement passé : décrire les faits constatés sans jugement personnel :	<p>Le 20/02 : GL effectue un lavage de régénération des membranes.</p> <p>11h38 : Glen tente de démarrer la pompe de vidange de l'ultrabox en maintenance sans y parvenir en mode auto. Pour démarrer cette pompe Glen modifie plusieurs paramètres dont le niveau haut du Poste de Relevage (PR) de la step: forçage de la valeur NH du PR à 2m. Après le démarrage de la pompe Glen rétablit les paramètres modifiés, mais oublie de remettre le niveau haut du PR à sa valeur initiale.</p> <p>Cette modification de valeur simule un niveau bas du PR (niveau 2m) indiquant au BO qu'il peut restituer ses effluents vers le PR afin de les injecter au Bassin d'Aération (BA) pour traitement. Le BA atteint son niveau haut et ne peut plus recevoir les eaux en provenance du PR. Celles-ci débordent vers le canal de Magenta.</p> <p>12h : Glen a repris le lavage de régénération des membranes.</p> <p>13h50 : le Responsable d'Agence est informé par l'association SOS mangrove d'une couleur anormale dans le canal à proximité de la station d'épuration.</p> <p>Le Responsable d'Agence contrôle immédiatement le PR et l'arrivée du BO avec l'agent d'exploitation Gilles II. et s'aperçoit que la vanne de restitution est ouverte anormalement à 100% générant un débordement depuis le regard d'arrivée du BO dans le PR par le trop plein. Ils alertent alors l'autre agent d'exploitation (Glenn L) qui modifient immédiatement les paramètres de hauteur du PR (enlèvement du forçage) arrêtant ainsi la vidange du BO.</p>

Description des actions prises immédiatement :	<p>14h03 : rétablissement des paramètres initiaux du niveau du PR, suivi de la mise en place d'un barrage flottant dans le canal et mobilisation de deux hydrocureuses pour effectuer un pompage des effluents sauts dans le canal de Magenta.</p>						
Analyse des causes :	<p>Une erreur humaine suite à la manipulation d'un paramètre de commande (forçage d'une valeur) a provoqué la vidange partiel du bassin d'orage.</p> <p>NB: dossier photos en PJ</p>						
Actions correctives à court terme :	Restitution des paramètres d'origines.						
Actions correctives à court terme :	Mise en place d'un barrage flottant dans le canal de Magenta et pompage du canal avec deux hydrocureuses.						
Actions correctives à moyen terme :	Mise en place d'une alerte de débordement au niveau du trop plein du regard de sortie du BO : sonde TOR Ijinus (idem que celles installées au niveau des DO).

Actions correctives à moyen terme :	Mise en place d'un paramètre de commande entre le BA et le BO pour empêcher la restitution des effluents du BO lorsque le BA est à son niveau haut.						
Responsable Agence assainissement :			Date et signature :	22/02/2017			
Chef Secteur Sud :	N		Date et signature :	20/02/2017
