<h1>Rapport d'incident</h1>

RAPPORT D'ENQUETE SUITE A L'INCIDENT DU 16 JANVIER 2017 SUR LA STEP BSM

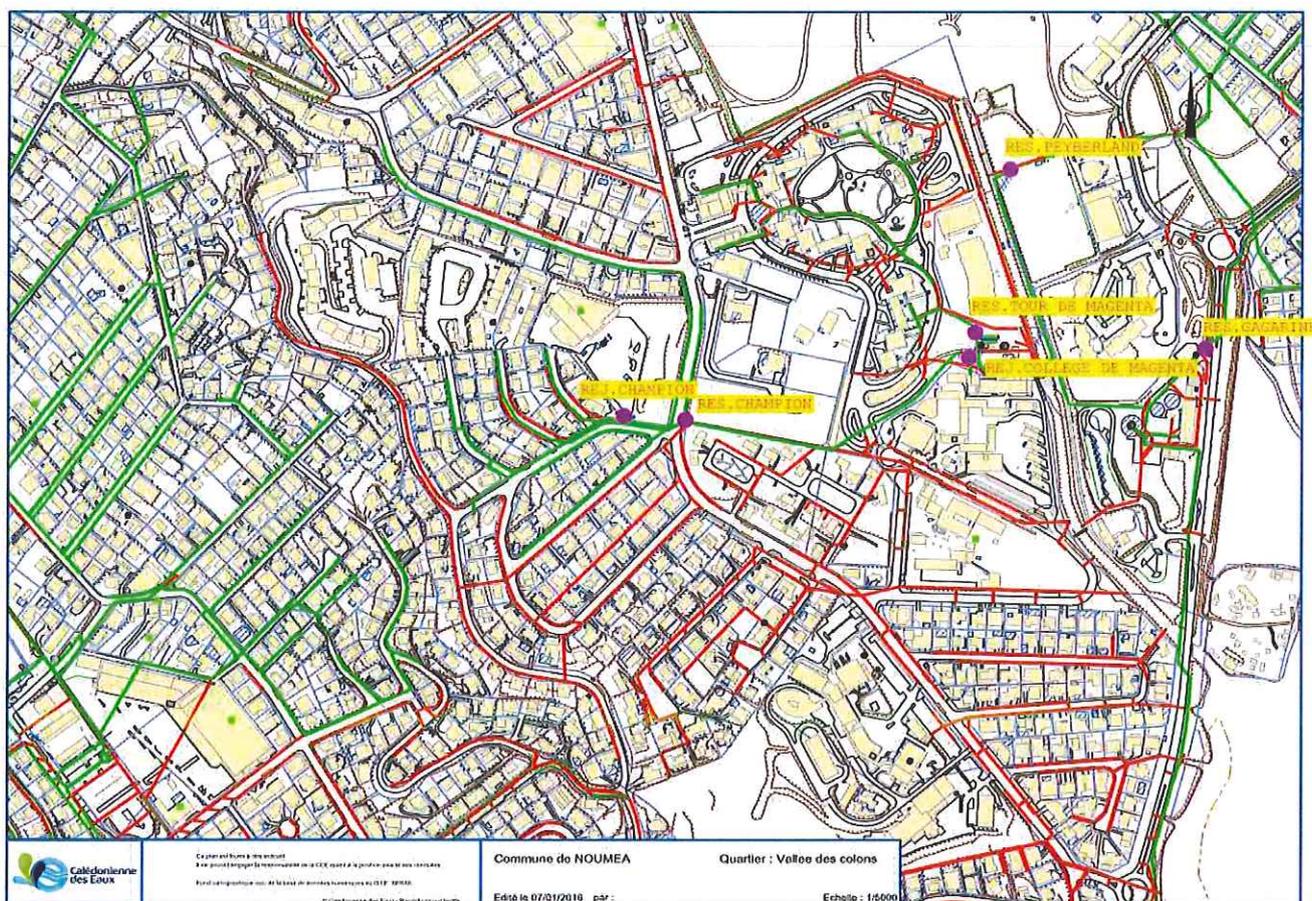
Une inspection des réseaux avec analyse des agents de surface anionique a été lancée le lundi 16 janvier sur les points représentés sur la cartographie suivante.

Les résultats de l'inspection et des analyses sont indiqués ci-dessous :

Points	Heures	Commentaires	A.Surface (mg/l)
RESEAUX GAGARINE	10h30	RAS	4,4
RESEAUX MAGENTA PLAGE	10h40	RAS	16,7
RESEAUX CHAMPION MAGENTA	10h50		8,9
REJETS COLLEGE DE MAGENTA	11h00	Pas d'écoulement. Traces d'eau encore visibles. Travaux en cours dans le collège.	-
RESEAUX TOURS DE MAGENTA	11h00	Débit important	15,8
REJETS CHAMPION MAGENTA	11h15	RAS	< 0,05

Les valeurs les plus élevées sont relevées dans les réseaux de Magenta plage et des Tours de Magenta. Ci-dessous le récapitulatif des concentrations en agent de surface anionique analysaient en 2016 et 2017.
