**DIRECTION DE  
L'ENVIRONNEMENT**

**COMPTE RENDU DE VISITE  
INSPECTION D'INSTALLATIONS CLASSEES**

Installation	Installation de stockage des déchets de Gadji
Exploitant	Calédonienne des Services Publics
Commune	Païta
Quartier	Gadji
Date de la précédente inspection	22/10/2015
Date de l'inspection	19/10/2016
Nom(s) des inspecteur(s)	
Accompagnants

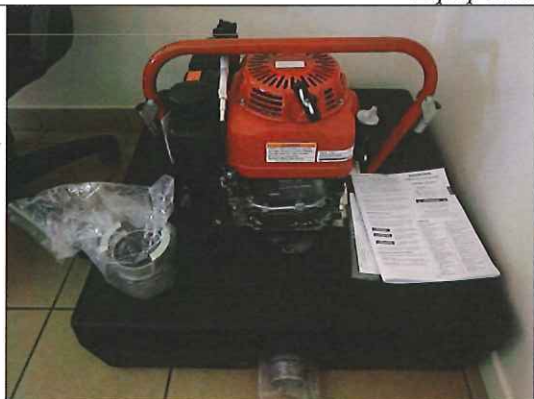
Une pompe aspirante est stockée dans la salle de réunion. Cette pompe peut être utilisée dans un bassin type de celui des eaux pluviales afin de permettre la distribution de l'eau avec un raccord pompier.

*Photo 1 : Motopompe actuellement stockée dans la salle de réunion*

Un plan de maintenance du VPI va être établi par l'exploitant et pourra notamment inclure la motopompe pouvant être utilisée dans le bassin eaux de pluie.

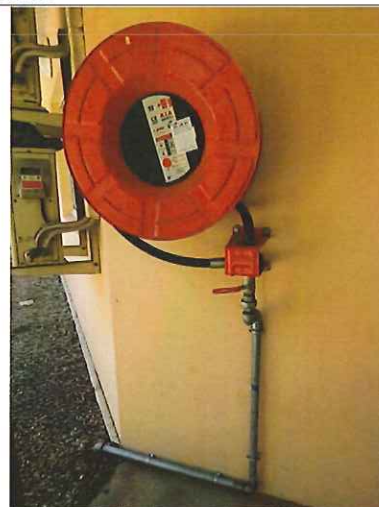
La zone des bureaux administratifs est équipée de 2 robinets d'incendie armés (RIA) et celui situé à côté de l'accueil ne présente pas de mention de révision en 2016. **Il est demandé à l'exploitant de s'assurer que la révision de cet équipement a bien été réalisée pour l'année en cours.** 6 extincteurs sont également présents autour de ces bâtiments.

*Photo 2 : un des RIA des locaux administratifs*

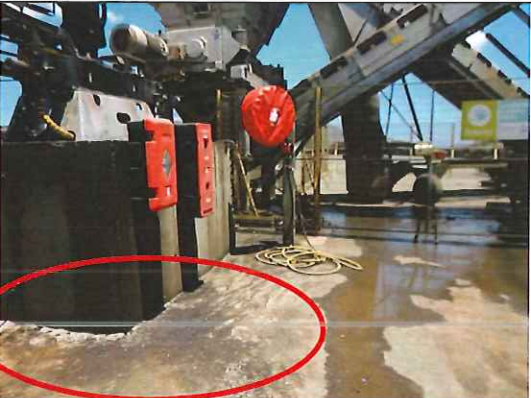
La plateforme draingom est équipée de 3 extincteurs 50kg mobiles, d'un RIA et de deux petits extincteurs. Le RIA ne fait pas apparaître d'étiquette de vérification. **Il est demandé à l'exploitant de s'assurer de la vérification de l'équipement pour l'année en cours.**

Une fuite d'hydrocarbure est constatée à l'arrière de la grue. L'exploitant indique qu'une fuite s'est produite lors de sa maintenance et l'épanchement a été contrôlé par de l'absorbant.

Photo 21 : Ria et extincteurs de la plateforme draingom et vue sur l'épanchement d'huile sous la grue

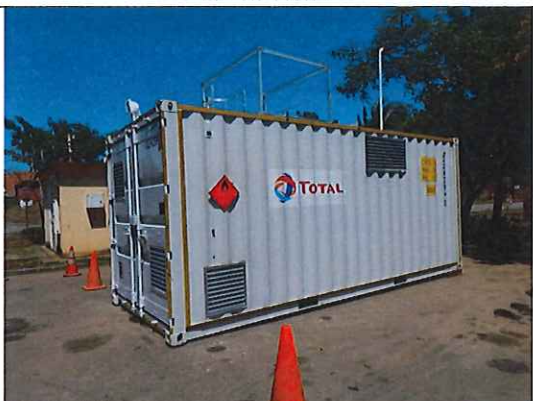
Un container contenant une cuve de stockage de 16m<sup>3</sup> et de distribution de gasoil est observé sur la plateforme de la déchetterie. L'exploitant indique que cet équipement a été mis en place afin d'éviter la sortie des véhicules d'exploitation et le VPI du site. **Il est demandé à l'exploitant d'indiquer le débit de la distribution et de transmettre la fiche de données de sécurité du gasoil afin de permettre à l'inspection d'évaluer le régime de classement ICPE de cette activité.**

Photo 28 : Container contenant la cuve de stockage et la distribution du gasoil

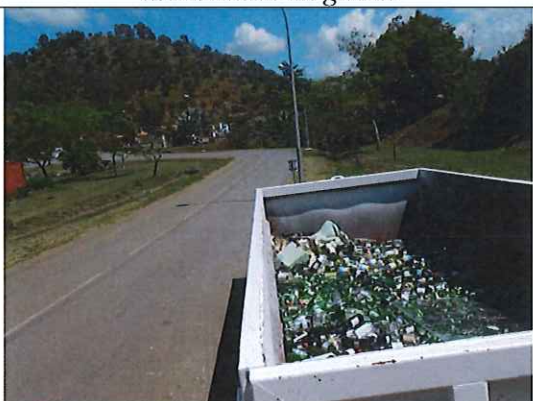
Une benne de stockage de verre est située sur le chemin de la déchetterie au lieu d'être installée sur la plateforme. **Il est demandé à l'exploitant de remettre en place cette benne sur la plateforme de la déchetterie.**

Photo 30 : Benne de stockage du verre à remettre sur la plateforme de la déchetterie

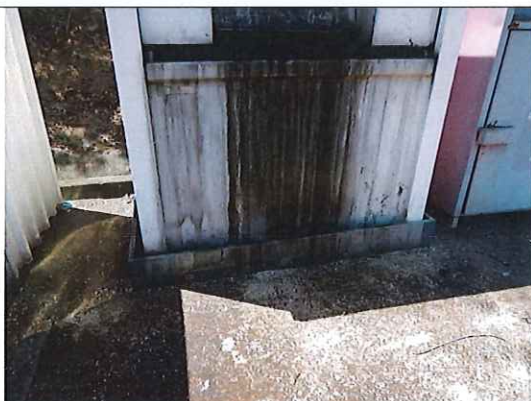
La borne de stockage des huiles usagées présente des écoulements sur la paroi et il est constaté un déversement recouvert d'absorbant au sol. L'exploitant indique que le bac de rétention n'est pas adapté en raison des déversements lors du dépôt des huiles dans la benne par les apportant. Il ajoute qu'il est difficile d'observer le niveau de remplissage de la benne. **Il est**

Photo 31 : Benne de récupération des huiles usagées avec huiles ayant coulées sur la paroi et au sol

**demandé à l'exploitant de nettoyer la paroi de la benne ayant affectée par l'écoulement et de mettre en place un bac de rétention adapté au volume de la borne.**

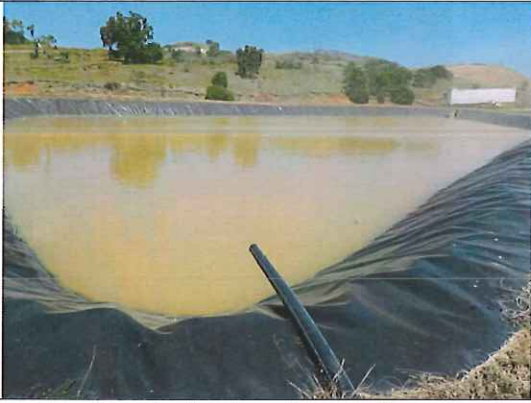
Le bassin de stockage des eaux pluviales présente un niveau de remplissage important ainsi qu'une coloration jaune-terre causée par une forte concentration de fines. L'exploitant indique que de nombreuses fines ont été ravinées en raison des pluies des dernières semaines. Des analyses sont actuellement en cours sur eaux du bassin avant de pouvoir procéder à l'évacuation vers le milieu naturel suite à la campagne des lixiviats.

*Photo 32 : Bassin de récupération des eaux de pluie*

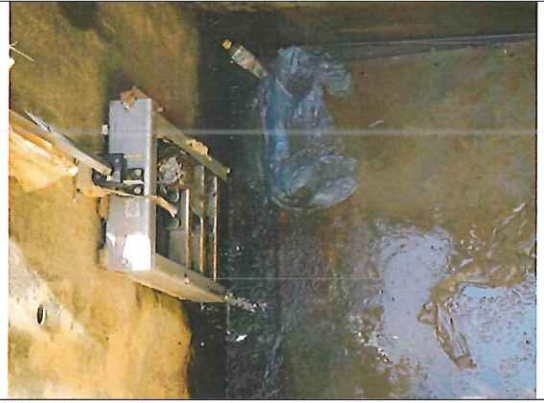
La vanne de rejet du bassin est fermée lors de la visite mais un écoulement important est constaté dans le regard en sortie du bassin. L'exploitant indique que la dernière observation du bassin a été réalisée lundi et qu'aucun écoulement n'avait été constaté. **Il est demandé à l'exploitant de mettre en place immédiatement les actions nécessaires à l'arrêt du déversement dans le milieu naturel des eaux pluviales contenues dans le bassin en l'absence de réception d'analyses indiquant le respect des valeurs limites de rejet fixées dans l'arrêté d'autorisation d'exploiter. Conformément à l'article 12 de l'arrêté d'autorisation de l'ISD, l'exploitant est tenu de transmettre un rapport d'incident à l'inspection des installations classées dans un délai de 15 jours indiquant les origines et causes de ce déversement, ses conséquences ainsi que les mesures prises afin d'y remédier et celles pour éviter qu'il se reproduise.**

*Photo 33 : Regard en sortie de bassin avec vanne fermée et écoulement depuis le bassin des eaux de pluies*

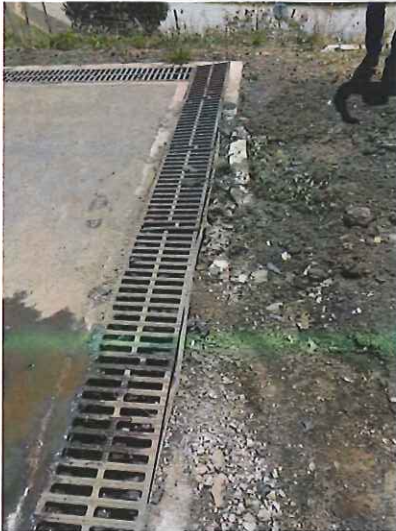
Le caniveau d'évacuation des eaux de ruissellement de la plateforme relié au séparateur d'hydrocarbures est observé. L'exploitant indique que ce caniveau est curé chaque semaine afin d'éviter tout encombrement en raison des envols résultants de l'activité de broyage des pneumatiques. **Le béton entourant le caniveau s'est effrité et doit être réfectionné.**

*Photo 34 : Caniveau de récupération des eaux de ruissellement de la plateforme draingom dont les bordures béton sont à réfectionner*

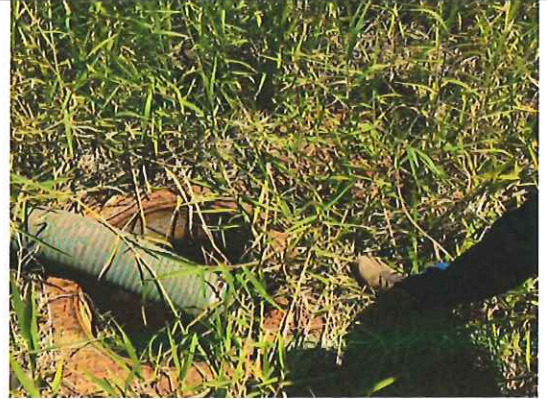
La cuve à lixiviats du CET n'est pas fermée au moment de la visite. Le flexible servant au pompage est encore dans la cuve. Des animaux morts (poule, batraciens..) sont constatés à la surface des lixiviats et le niveau de remplissage est important. **Il est rappelé à l'exploitant que la cuve doit être maintenue fermée à tout moment et que la cuve doit être vidangée. Un justificatif de la vidange de la cuve sera transmis à l'inspection des installations classées.**

*Photo 35 : Cuve de stockage des lixiviats du CET ouverte avec flexible de vidange*

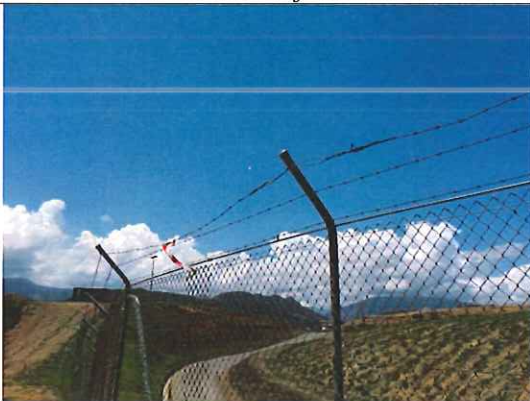
De la rubalise est positionnée à différents endroits de la clôture de l'ISD permettant le repérage de zone nécessitant une réfection. Une entreprise a été mandatée en ce sens par la CSP. Les déchets verts issus du défrichage de la portion de la voie d'accès pompiers doivent être évacués après chaque débroussaillage.

*Photo 36 : Exemple de marquage rubalise pour réfection de la barrière ou du barbelés*

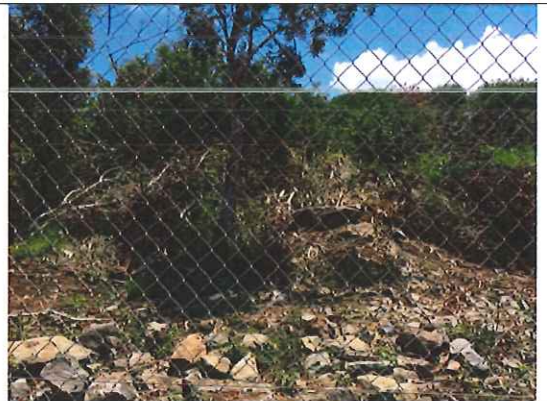
*Photo 37 : Zone de végétation à évacué sur l'enrochement en sortie du bassin des eaux pluviales*

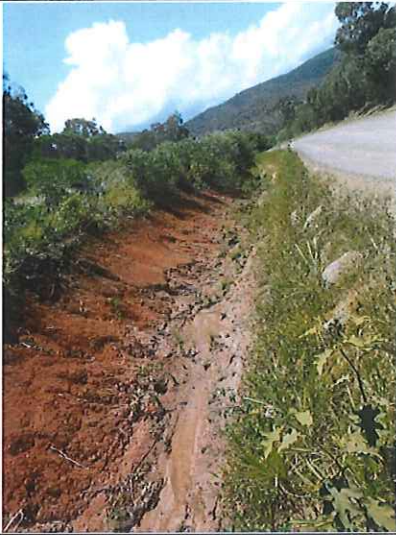
Le point de rejet final des eaux pluviales issues de l'ISD est observé au niveau du caniveau longeant la route RM 22. Un écoulement continu est constaté. Il convient de préciser l'aménagement sauvage d'un potager sauvage dans la bande des 200 mètres en aval du point de rejet des eaux pluviales. **Il est demandé à l'exploitant d'observer l'écoulement une fois que la vanne en sortie du bassin d'eau pluviale permettra l'arrêt de l'écoulement.**

*Photo 38 : Portion de la RM 22 avec eaux ruissellant dans le caniveau*

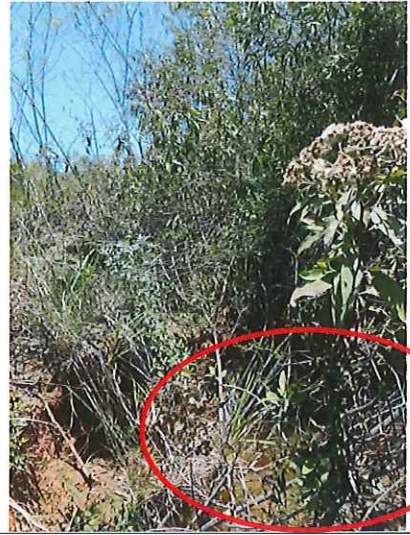
*Photo 39 : Zone de résurgence d'eau située entre la sortie du bassin des eaux de pluie et le caniveau de la RM 22 mais en aval du potager*
