Objet : visite d'inspection de l'installation de stockage de déchets (ISD) de Gadji en date
du 30 septembre 2014

**COMPTE RENDU D'INSPECTION
D'INSTALLATIONS CLASSEES**

Etablissements	Installation de stockage de déchets (ISD)
Exploitants	CSP
Commune	Païta
Lieu dit	Gadji
Arrêté d'autorisation	arrêté 915-2005/PS du 22 juillet 2005
Date de la précédente visite	24 octobre 2013
Date de la visite	30 septembre 2014
Nom des agents visiteurs	
Accompagnés de

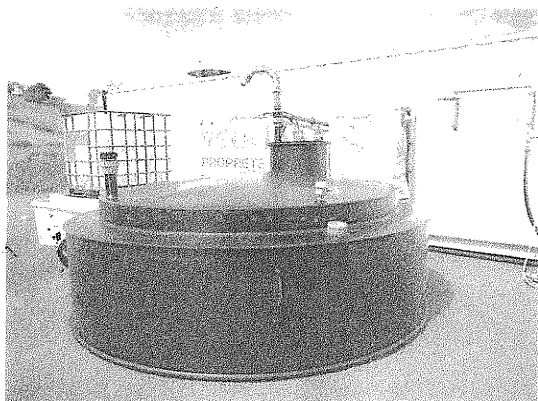
L'osmose inverse a été déplacée sur la plateforme existante au droit du futur casier F à proximité immédiate des bassins de stockage des lixiviats. La campagne de traitement a débuté le 25 août 2014 et l'exploitant indique que 2444 m³ ont été traité au moment de la visite.

L'exploitant indique également que l'osmose inverse est en panne depuis quelques jours en raison d'une pompe de relevage hors service. L'exploitant prévoit le remplacement de la pièce et la remise en service de l'équipement sous 3 jours. **L'inspection sera tenue informée de la reprise de la campagne de traitement des lixiviats.**

Station de traitement par osmose inverse

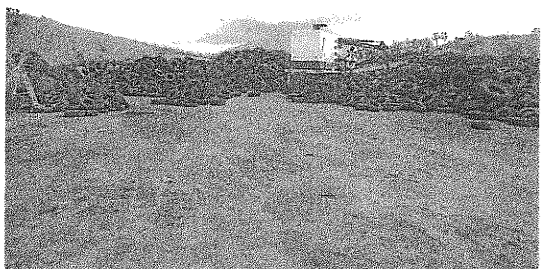
En raison de l'usure des couteaux, la broyeuse de pneus usagés non réutilisables a été mise à l'arrêt. Cette dernière est pour l'instant conservée sur place. Les pneus entrants sont à présents stockés sur la plateforme où se trouve la broyeuse puis descendus au niveau des presses situées à côté de la torchère pour y être traités.

Zone de stockage de la broyeuse mise à l'arrêt et du stock de pneus usagés non réutilisables

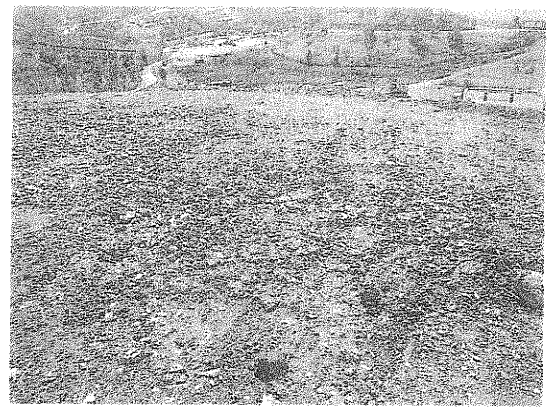
Ainsi, l'exploitant indique qu'il est envisagé que des déchets soient apportés sur la couverture provisoire du casier B. Le dépôt sera réalisé de cette façon jusqu'à possibilité d'enfouissement dans l'alvéole C2. La couverture définitive sera ensuite mise en place

Lors de la visite, une tranchée était creusée dans le casier B afin de permettre le retour du perméat.

Couverture provisoire du casier B

Il est demandé à l'exploitant de tenir l'inspection informée du planning retenu pour l'enfouissement dans les différentes alvéoles.

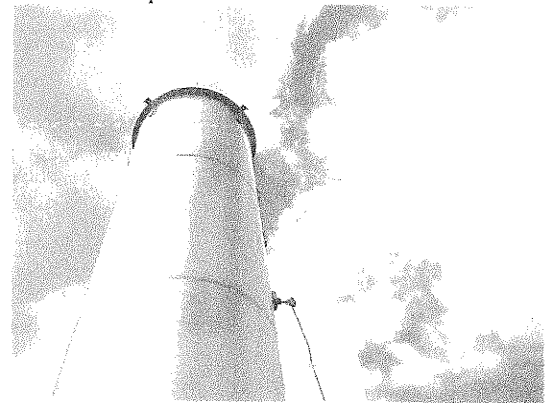
Suite à la mise en place du réseau de biogaz du casier A, la torchère fonctionne de manière continue. La température est également mesurée en permanence et est en moyenne de 1080 à 1090°.

Conformément aux articles 3.2.4 et 3.2.5 de l'arrêté d'autorisation n°915-2005/PS du 22 juillet 2005, l'exploitant doit procéder régulièrement à des analyses de la composition du biogaz capté dans son installation, en particulier en ce qui concerne la teneur en CH₄, CO₂, O₂, H₂S et H₂O. Dans un premier temps, ces paramètres doivent être suivis tous les mois puis tous les 6 mois en fonction de leur évolution. Les rejets atmosphériques de l'installation de combustion doivent également respecter les valeurs limites de rejets pour le SO₂ (300mg/Nm³) et le CO (150mg/Nm³). Une campagne d'analyses annuelles doit être réalisée pour les paramètres SO₂, CO, HCl et HF. Durant la visite, l'exploitant a fait part à l'inspection des difficultés rencontrées concernant la réalisation annuelle d'analyses des rejets atmosphériques. En effet, aucun bureau d'étude du territoire n'est habilité à réaliser ce type d'analyses. Il est donc nécessaire de faire intervenir la qualification depuis la métropole moyennant un coût important.

Torchère en fonctionnement

Il est demandé à l'exploitant d'exposer par courrier les difficultés rencontrées (technique et financière) pour la réalisation des analyses annuelles des rejets de combustion.

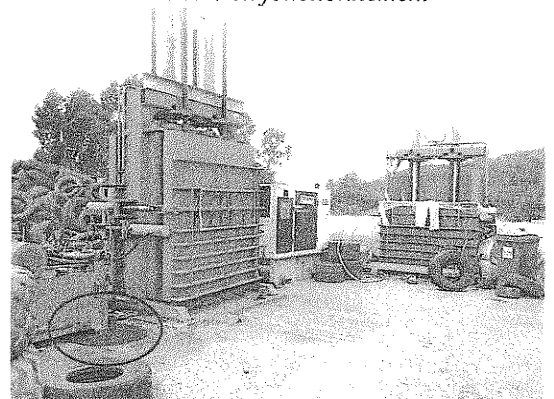
Une tâche au sol est observée au moment de la visite au niveau de la presse en fonctionnement. **Il est demandé à l'exploitant de procéder au nettoyage de la zone affectée.**

Presses à pneus et tâche observée

L'exploitant informera l'inspection du déplacement des presses et transmettra un plan illustrant leur nouvelle situation ainsi que le réseau électrique installé.
