DIRECTION DE
L'ENVIRONNEMENT

COMPTE RENDU DE VISITE
INSPECTION D'INSTALLATIONS CLASSEES

Installation	Plateforme de broyage des pneumatiques usagés de l'installation de stockage des déchets de Gadji
Exploitant	Calédonienne des Services Publics
Gestionnaire	-
Commune	Païta
Quartier	Gadji
Date de la précédente inspection	-
Date de l'inspection	15/10/2015
Nom(s) des inspecteur(s)	
Accompagnants

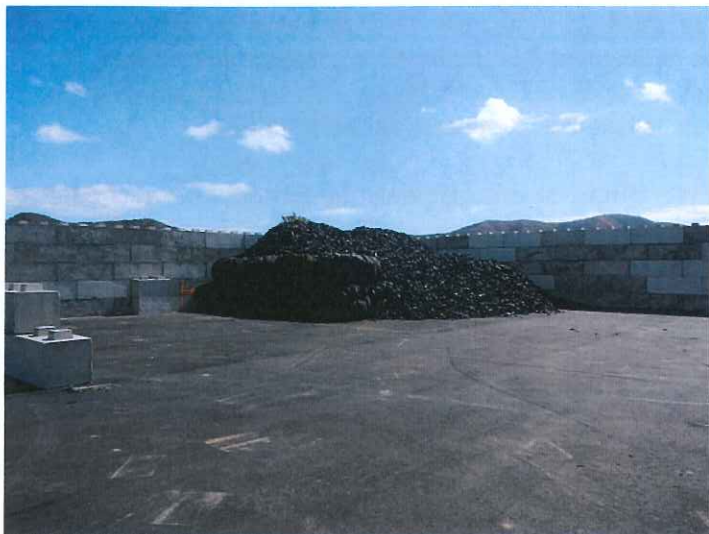
Le jour de la visite, une première alvéole est en partie mise en place. Le mur de séparation avec la seconde alvéole reste à mettre en place. L'exploitant indique que l'aménagement des alvéoles rencontre du retard en raison d'un problème de fabrication des briques constitutives des alvéoles par le fournisseur. Les deux premières alvéoles devraient être achevées à la fin du mois d'octobre mais l'exploitant n'a pas d'indication sur la mise en place de la dernière. Il indique également que l'aménagement de la montée de la plateforme est caractérisé par un problème d'angle giratoire trop petit pour permettre une montée confortable des engins et que cela doit être revu.

Photo 1 : Alvéole en cours d'achèvement dont le mur de séparation avec la seconde alvéole en cours de construction (à gauche)

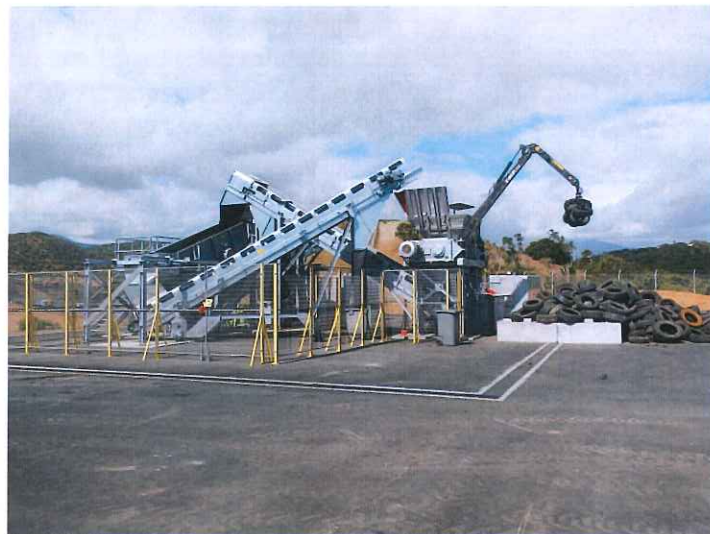
Photo 2 : Zone de traitement

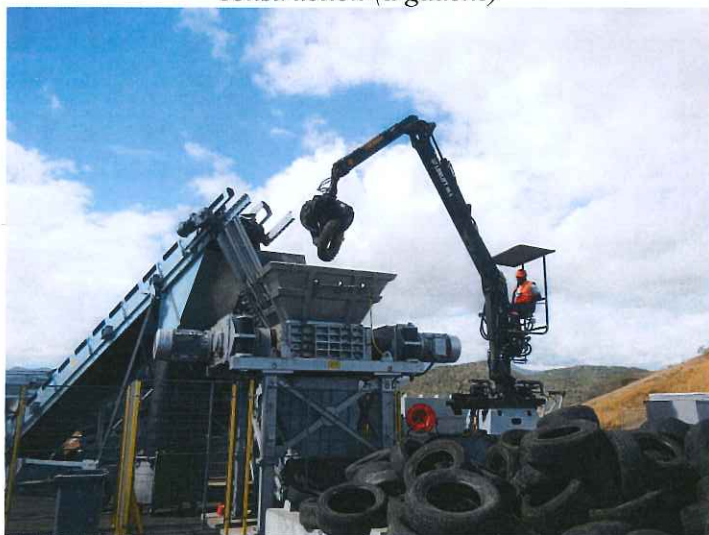
Photo 3 : Chargement du broyeur

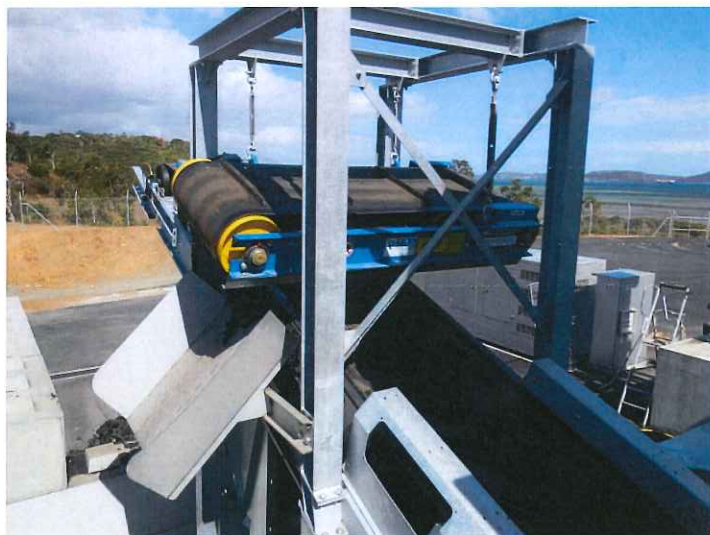
Photo 4 : Overband

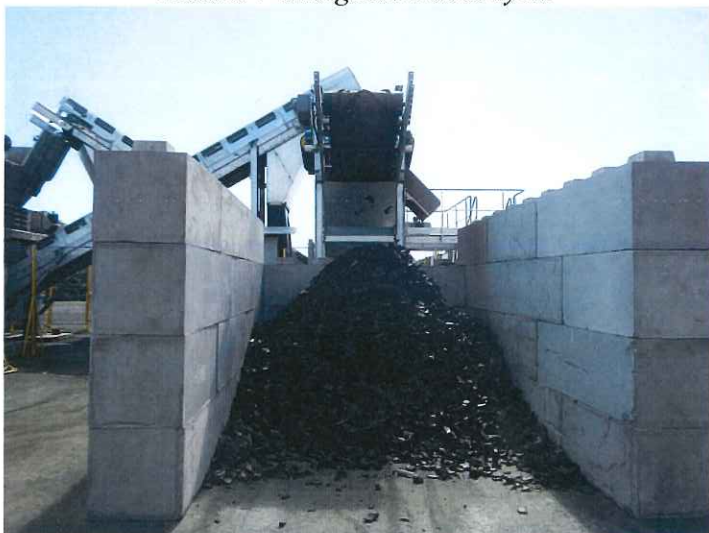
Photo 7 : Zone de stockage temporaire du produit fini avant stockage en alvéole

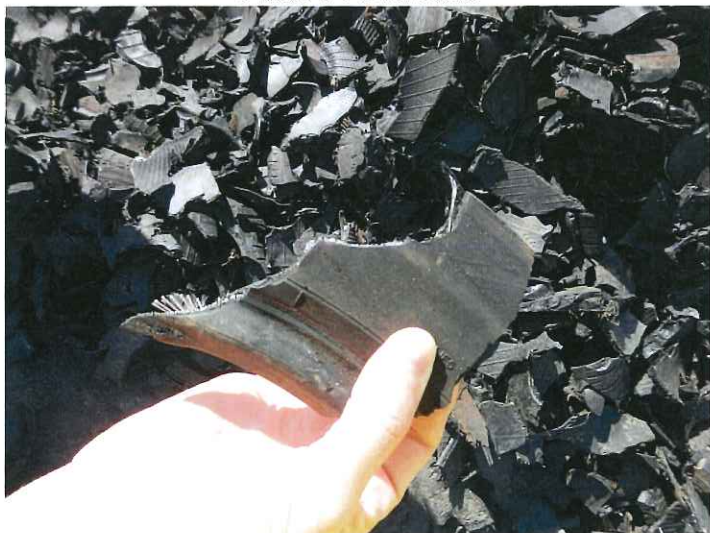
Photo 8 : Produit fini

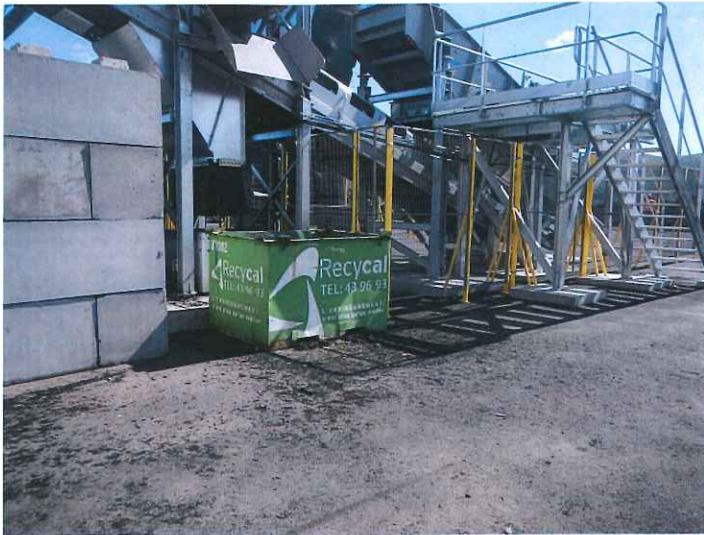
Un vent d'Est-Sud Est avec des rafales à 28 nœuds est présent le jour de la visite. Des fines, résidus du procédé de broyage des pneumatiques, normalement captées par pulvérisation d'eau lors du traitement, se retrouvent au sol en sortie de traitement. Les caniveaux de récupération des eaux de pluies ceinturant l'installation témoignent des envols des retombées de ces fines. De la même manière, des morceaux de broyats ou de ferrailles se retrouvent au sol à proximité de la zone de stockage des matériaux traités et de la benne de récupération des ferrailles.

L'exploitant indique notamment que cette benne de récupération de ferrailles sera bientôt remplacée par une benne de volume plus important.

Photo 9 : Benne de récupération des ferailages et fines issues du traitement des pneumatiques au sol

Il convient de considérer qu'à ce jour, l'installation n'est pas dans sa configuration finale. Le mur coupe-feu de la dernière alvéole devrait permettre de faire coupe-vent et de limiter ces envols. L'évolution de ces envols est à surveiller. Si après la mise en place de ce mur il n'est pas constaté d'amélioration vis-à-vis de ces envols, l'exploitant sera tenu de mettre en place des moyens permettant de limiter ces envols.

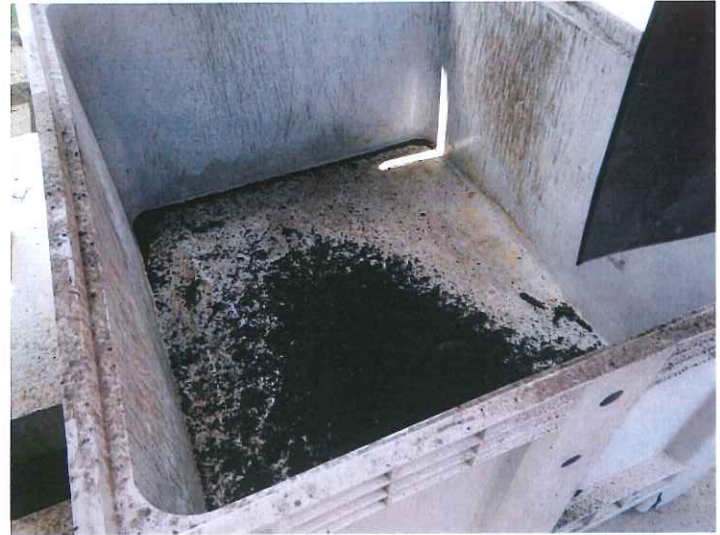
Photo 10 : Fines issues du traitement des pneumatiques

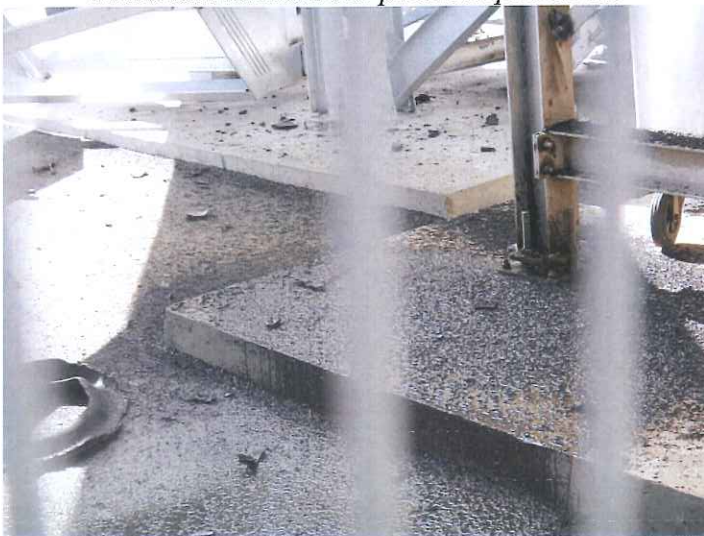
Photo 11 : Fines issues du traitement des pneumatiques au sol

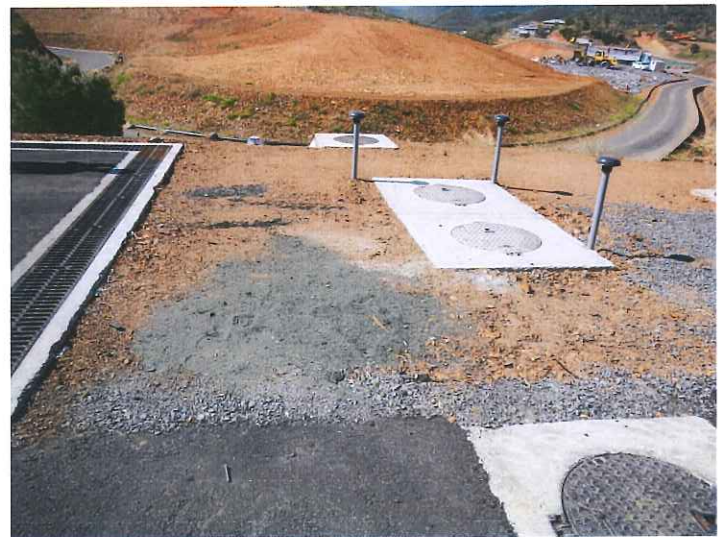
Un réseau de récupération des eaux de pluies ceinture la zone de traitement au niveau de la dalle béton dirigeant les eaux au point bas de la plate-forme avec débourbeur/décanteur avant évacuation en gravitaire des eaux vers le fossé Sud de récupération des eaux de pluies de l'ISD.

Photo 12 : Débourbeur séparateur

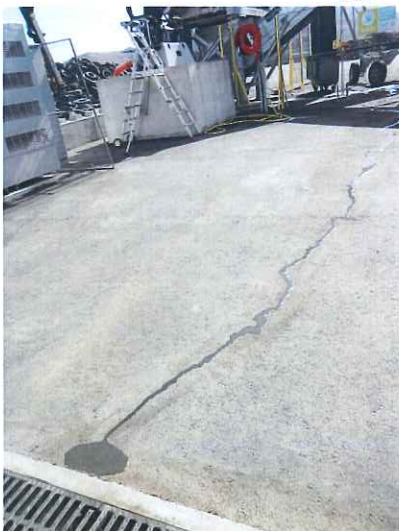
Un robinet d'incendie armé a également été installé à proximité du broyeur.

Photo 13 : Eau s'écoulant vers le caniveau de récupération des eaux de pluies et robinet d'incendie armé
