A remplir par le chef de service

PROVINCE SUD direction de l'environnement

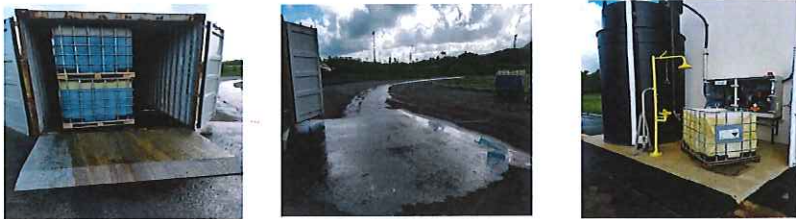
Version :		1		Clôture :	
Agent en Poste :	Nom : <i>Fagu</i>	Prénom : <i>Peter</i>	Employeur :	CDE	
Agent en Poste :	Nom : <i>Wagijo</i>	Prénom : <i>Daniel</i>	Employeur :	CDE	
Témoïn(s) :	Nom : <i>Hoorelbeck</i>	Prénom : <i>Jacques</i>	Employeur :	CDE	
Témoïn(s) :	Nom : <i>Leca</i>	Prénom : <i>Reynaldo</i>	Employeur :	CDE	
Où ? Décrire l'endroit précis où a eu lieu l'incident, situation dangereuse (site, zone, ...) :	STEP DUMBEA2		Complément de lieu : Air de stockage devant atelier boue		
Quand ?	Date : <i>22/06/2017</i>	Heure :	<i>12h</i>		
Type Incident:	Dégâts potentiels sur l'environnement				
Si autre veuillez préciser :					
Description de l'accident ou de l'incident : décrire selon le témoignage de(s) victime(s) et/ou témoin(s), ce qui s'est exactement passé : décrire les faits constatés sans jugement personnel :	<p><i>Suite à la livraison d'un container de 20 pieds contenant 18 cubitainers de FeCl₃ à 40% sur l'air de l'atelier boue (côté benne) par notre transitaire Socatrans.</i></p> <p><i>Le dépotage des cubitainers a été commencé par l'exploitant puis s'est poursuivi le 22/06 par le magasin (Mr R. Leca) : lors du dépotage par RL, un cubitainer s'est percé accidentellement avec la fourche de l'élévateur provoquant la vidange rapide du cubitainer.</i></p> <p><i>Cela a provoqué le déversement d'environ 200L de FeCl₃ sur un total de 900L présent dans le cubitainer. Une partie du déversement s'est produite dans le container et l'autre au niveau du sol entre l'air de l'atelier benne et la cuve FeCl₃ devant l'atelier boue. Le reste, soit 700L ont été récupérés au niveau du poste toutes eaux de la STEP (cf. photos ci-dessous).</i></p>

Description des actions prises immédiatement :	<p><i>Transport en urgence du cubitainer percé sur l'air prévu (cuve FeCl₃) afin que les 700L restant soit dirigé et récupéré dans le PR toutes eaux de la STEP.</i></p> <p><i>Arrêt immédiat des ateliers PR toutes eaux & extraction Bucher (Atelier boue).</i></p> <p><i>Balonnage du réseau pluvial et intervention hydrocureuse: nettoyage des sols souillés à la lance HP.</i></p> <p><i>Pompage du FeCl₃ dilué dans réseau pluvial et dans le PR toutes eaux: 5 cubitainers de 1000L récupérés et stockés dans l'atelier produits chimiques.</i></p> <p><i>21h : enlèvement du ballon positionné en sortie du regard pluvial ; remise en service atelier boue et PR toutes eaux . Pas de dégâts environnementaux: les déversements de FeCl₃ sont restés confinés sur le site de la STEP et traités par la STEP.</i></p>				
Analyse des causes :	<p><i>Perçage d'un cubitainer avec la fourche de l'élévateur lors du dépotage.</i></p> <p><i>Manoeuvre de dépotage difficile ; élévateur pas adapté pour ce type de tâche ; rampe d'accès container non adaptée ; pas de bac de rétention en cas d'incident.</i></p> <p><i>Emplacement container pour dépotage non approprié. Vanne cuve de rétention non déclenchée dans l'urgence.</i></p>

Actions correctives à court terme :	<p><i>Dépotage du container à proximité immédiate de la cuve FeCl₃ (atelier boue).</i></p> <p><i>Mise en place d'une procédure spécifique lors de la livraison de container et du dépotage de cubitainers de FeCl₃ : consultation de prestataires spécialisés dans la gestion des produits chimiques dangereux par le Service Achat afin d'étudier l'option sous-traitance de ce type de tâche.</i></p> <p><i>Ouverture préalable par mesure de précaution de la vanne de la cuve de rétention par jeu de vannes.</i></p> <p><i>Commande de 2 pompes de transfère FeCl₃ pour pompage en cas de besoin.</i></p> <p><i>Analyse des causes, risques et actions correctives fait en commun avec avec le Directeur Technique (François D.), la Responsable du Service Achat (Maryse W.) & le CHSCT (Clifford B.).</i></p>				
Responsable Agence Assainissement :	Nom Prénom : POLIZZI F.	Date et signature :
