Objet : Rapport d'incident N° G-01-2017, en date du 10/10/2017, Présence d'eau non conforme pour rejet dans la zone tampon en amont des bassins lixiviats.

Rapport d'incident N° G-01-2017
En date du 10/10/2017

Présence d'eau non conforme pour rejet dans la zone tampon en amont des bassins lixiviats

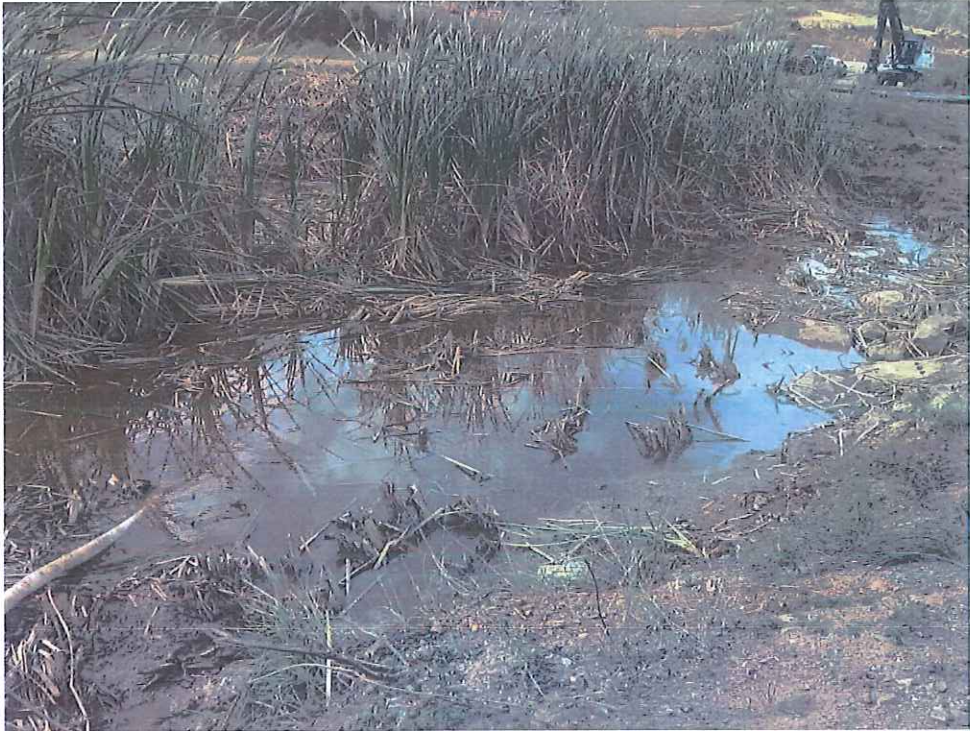
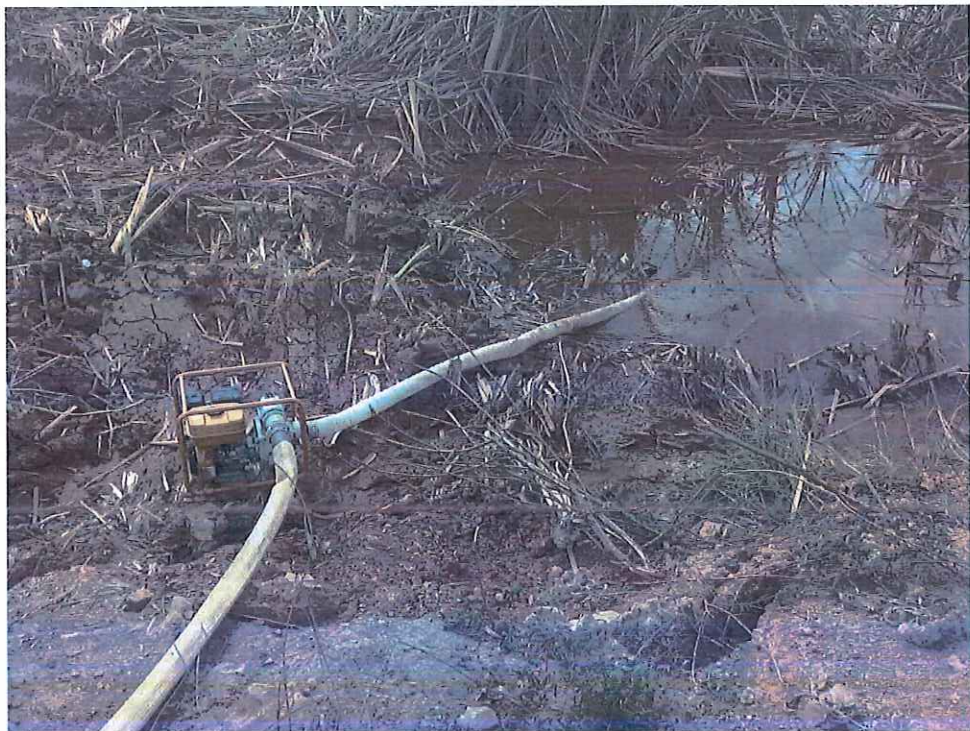
Pompage en cours.

Par mesure de précaution, le 26/09, mise en place d'un pompage pour évacuer l'eau vers le réseau de collecte des lixiviats pour être traitée.

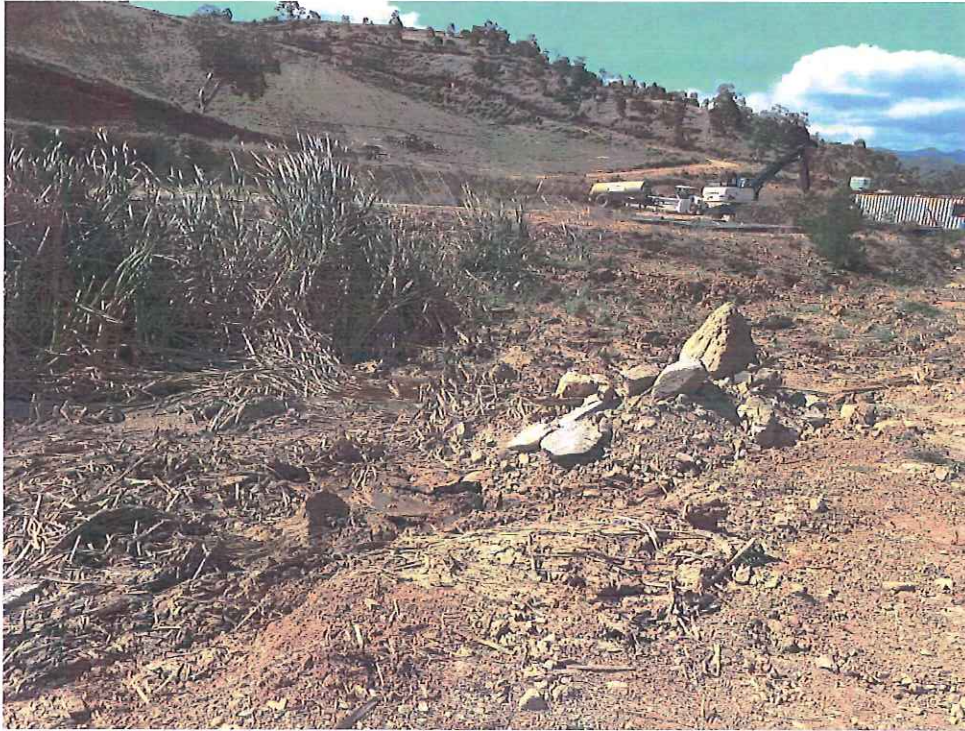
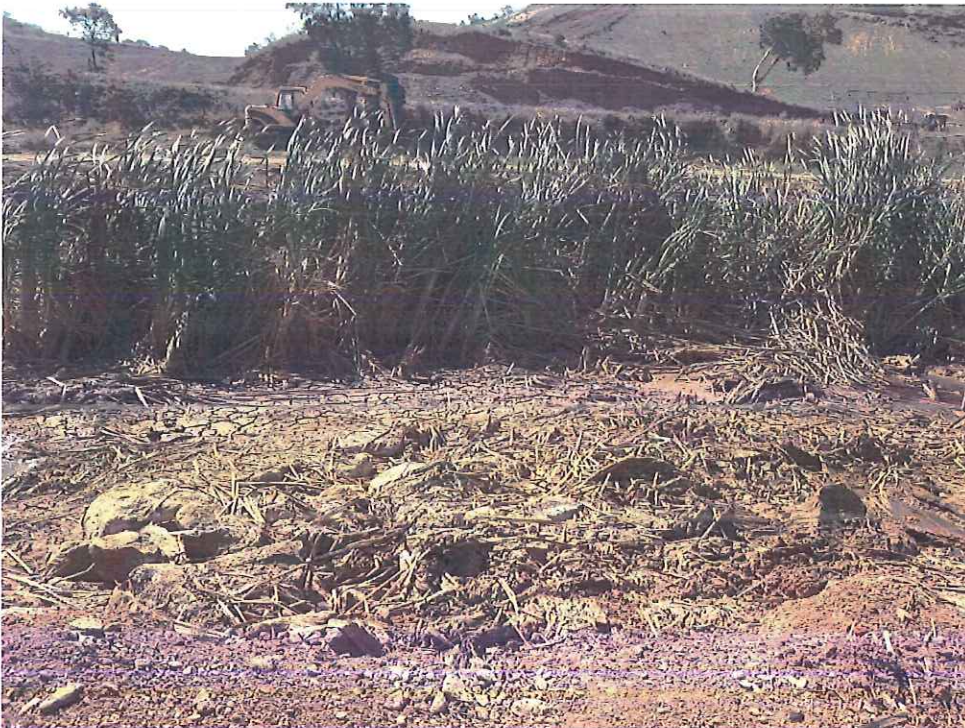
Pompage finalisé, zone asséchée.

Le 27/09 pompage du restant de l'eau, assèchement et curage de la zone.
