Rapport d'incident N° G-03-2018
En date du 28/03/2018

Divers dégâts ont été causés par les fortes précipitations (érosion des couvertures provisoires, saturation du bassin eau pluviale, arrêt de la torchère)

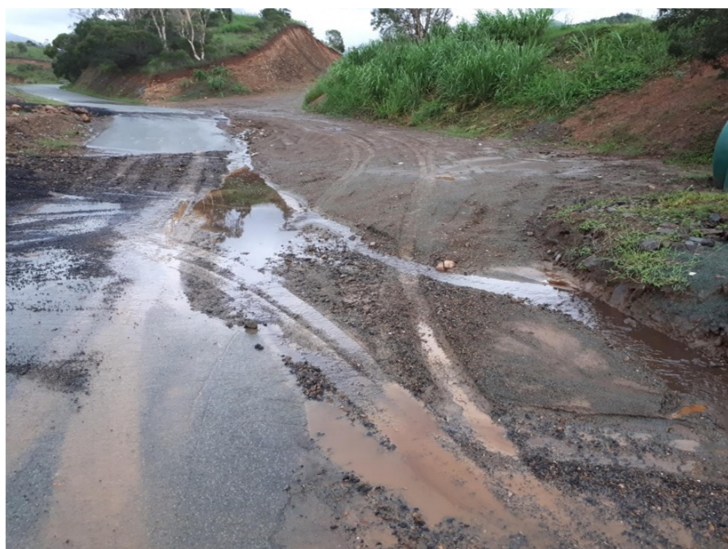
PHOTO 1

Le 28/03/2018 suite aux fortes précipitations qui se sont abattues sur le secteur de Gadji, les zones en couverture provisoire ont subi des dégradations, comme en témoigne les photos ci-dessous, les eaux se sont écoulées en direction du bassin eau pluviale.

Des travaux ont été entrepris le jour même : reprise des merlons autour de la zone en exploitation, reprise des fossés et des couvertures provisoires.

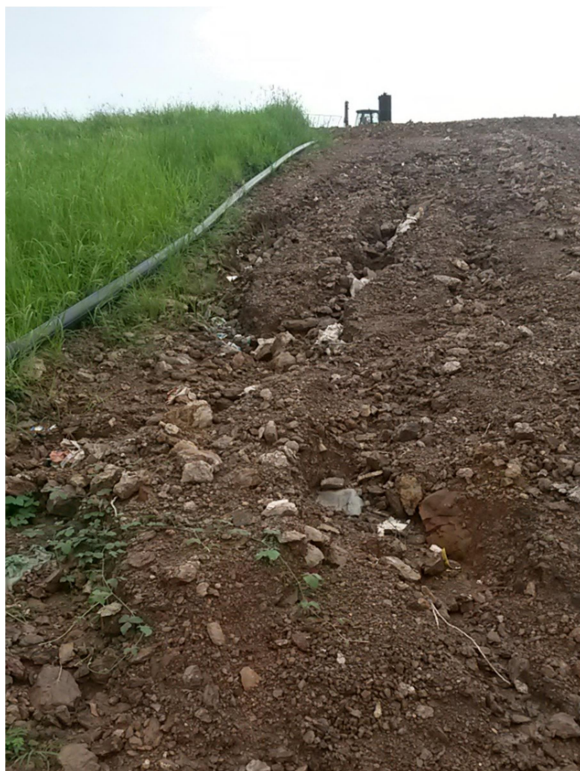
PHOTO 5 – Ravines
apparues sur la
couverture provisoire
des casiers C et D
