**Rapport d'incident N° G-03-2018**  
**En date du 28/03/2018**

**Nature :**

Divers dégâts ont été causés par les fortes précipitations (érosion des couvertures provisoires, saturation du bassin eau pluviale, arrêt de la torchère)

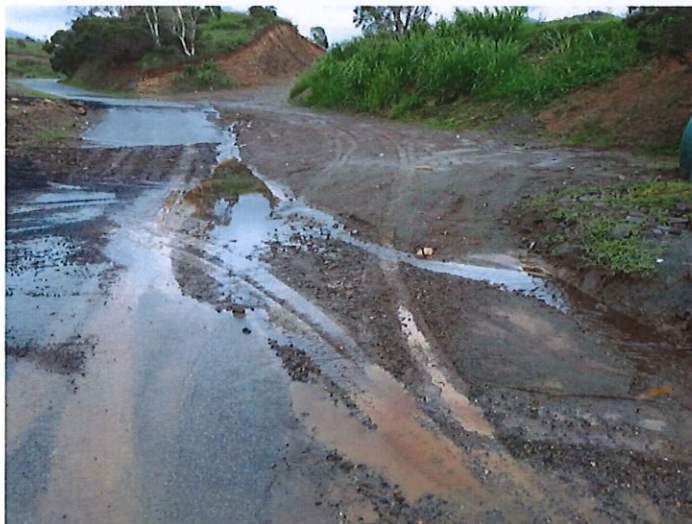
PHOTO 1

Le 28/03/2018 suite aux fortes précipitations qui se sont abattues sur le secteur de Gadji, les zones en couverture provisoire ont subi des dégradations, comme en témoigne les photos ci-dessous, les eaux se sont écoulées en direction du bassin eau pluviale.

Des travaux ont été entrepris le jour même : reprise des merlons autour de la zone en exploitation, reprise des fossés et des couvertures provisoires.

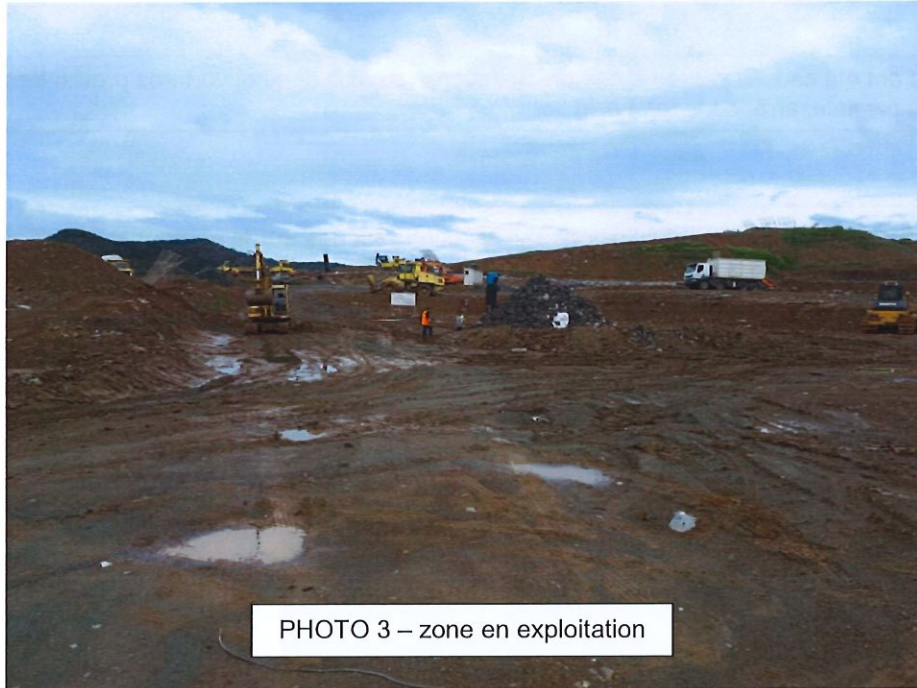
PHOTO 3 – zone en exploitation

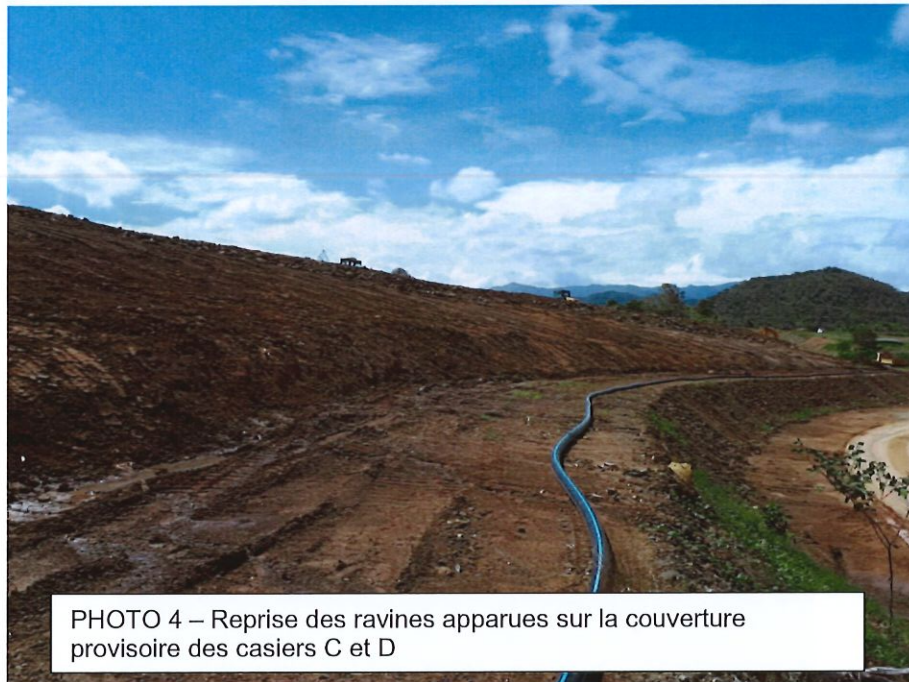
PHOTO 4 – Reprise des ravines apparues sur la couverture provisoire des casiers C et D

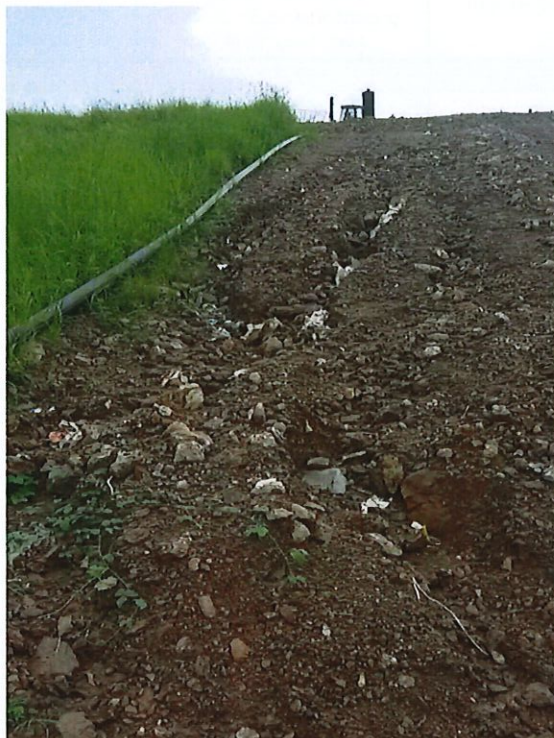
PHOTO 5 – Ravines  
apparues sur la  
couverture provisoire  
des casiers C et D

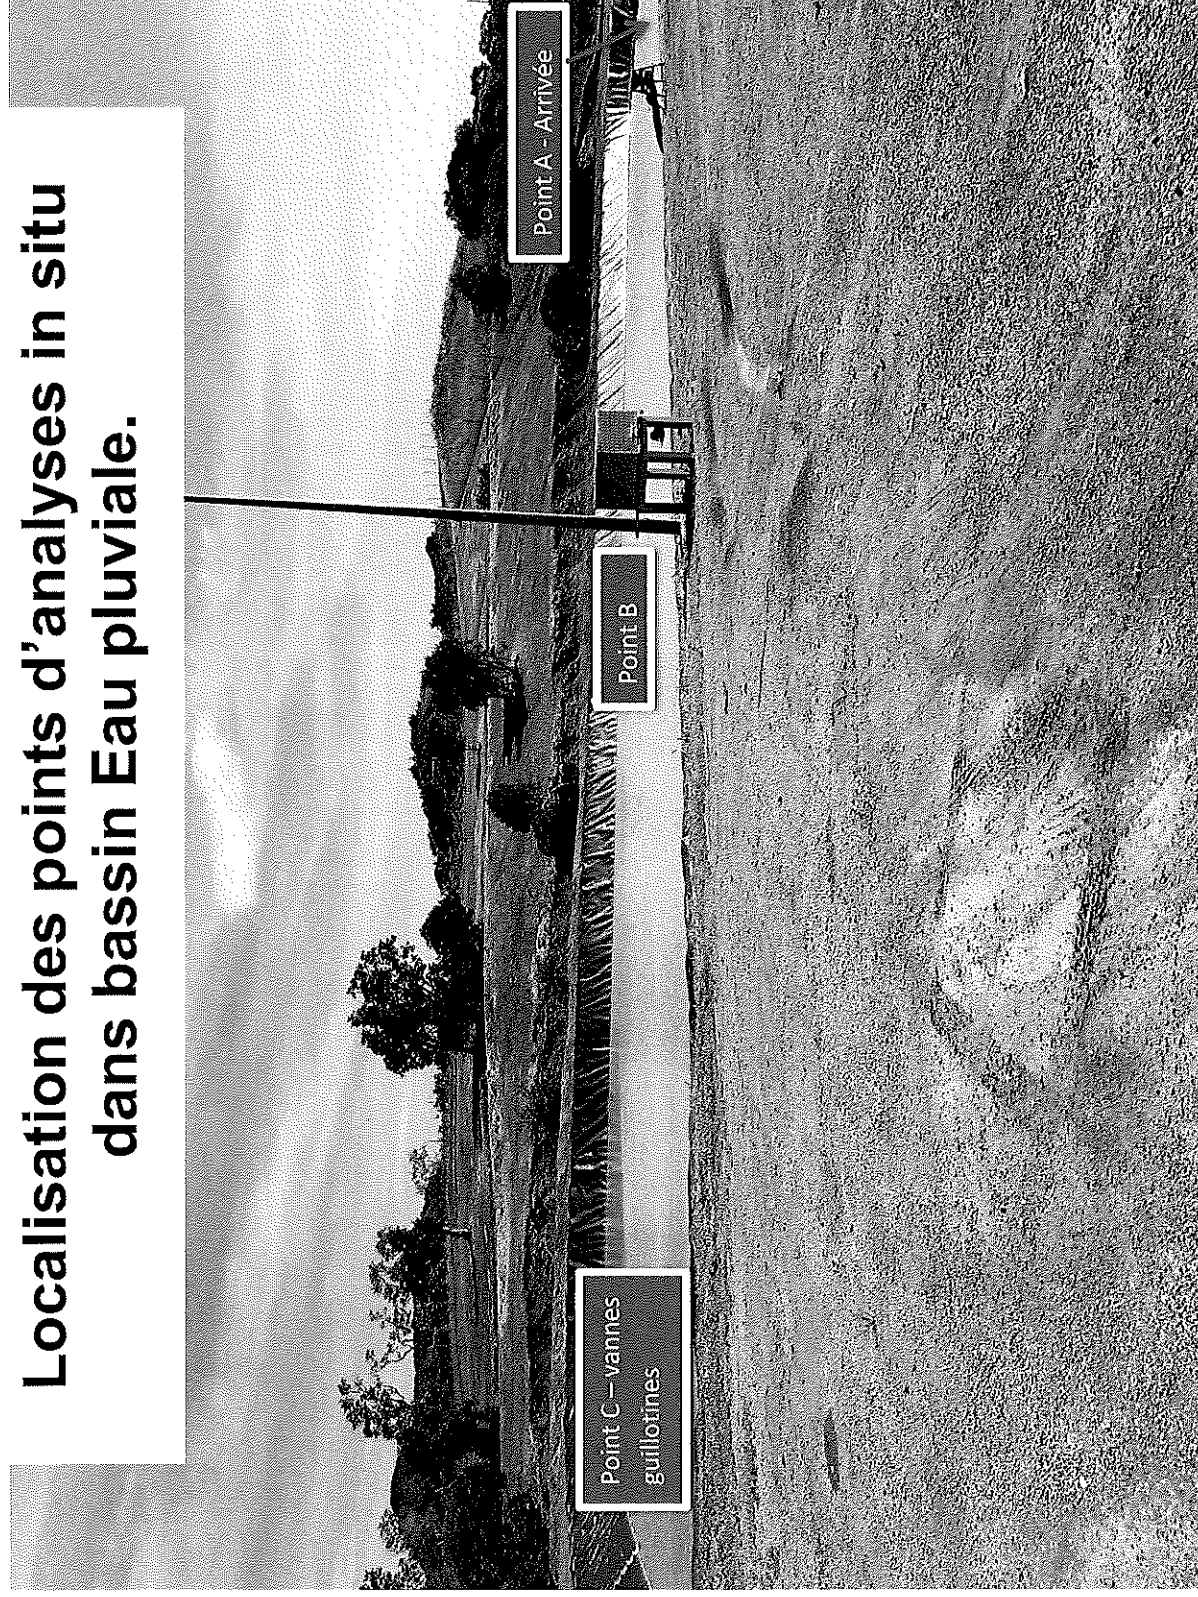
**Localisation des points d'analyses in situ  
dans bassin Eau pluviale.**

Le même jour, 28/03/2018 des mesures de Ph et conductivité ont été réalisées en 3 points différents dans le bassin eau pluviale (localisation présentée en annexe B). Le bassin était proche du niveau haut avant les événements pluvieux, un prélèvement a été déclenché le 15 mars 2018 en vue de réaliser un rejet. Lors de l'évènement pluvieux du 28/03/18, le niveau de l'eau est passé au-dessus de la surverse entrainant un rejet. Les analyses réalisées in situ s'avèrent conformes, un prélèvement du laboratoire SOPRONER a tout de même été réalisé le jeudi 29 mars.
