OBJET : Visite d'inspection du 11/10/2012 de la berme de la Kwé Ouest
PJ : un compte-rendu d'inspection et des planches photographiques

COMPTE-RENDU D'INSPECTION

Dossier	I-SI_236
Etablissement	Berme de la Kwé Ouest
Exploitant	VALE NOUVELLE-CALEDONIE
Commune	YATE
Date de la visite	11/10/2012
Nom des agents visiteurs	
Accompagné de

Berme de la Kwé Ouest
Visite du 11/10/2012

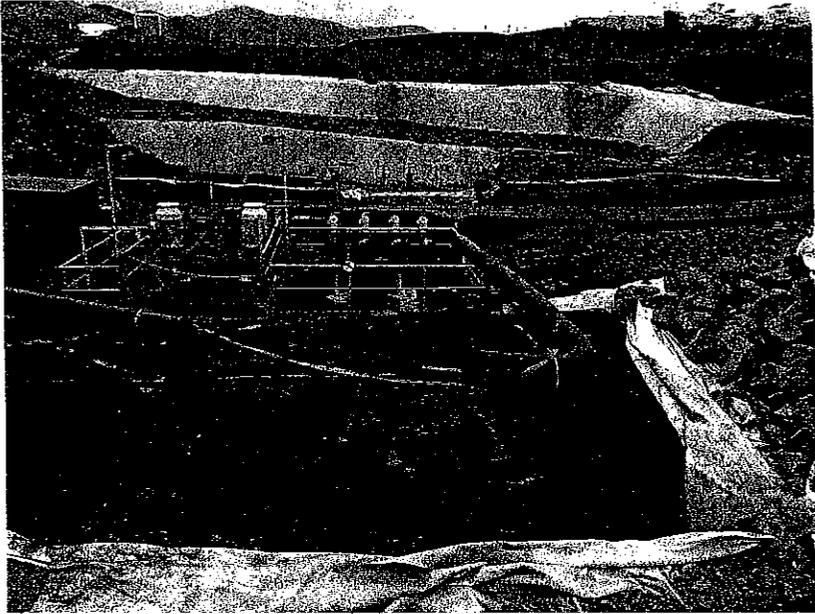
Les 4 drains sous la géomembrane débitent avec un débit plus élevé pour les drains 1 et 3. Sur le puits de pompage, VALE NC a prévu d'installer un groupe de pompage autonome, les tuyauteries sont déjà en place.

Photo 1 : Tuyauterie en attente de l'installation de la pompe autonome
