Rapport d'Incident Environnemental

EG MAN 0001 RIE Document No.
EG MAN RIE 001 01 000002

Date de l'évènement :
13 Dec 2018 05:30 AM

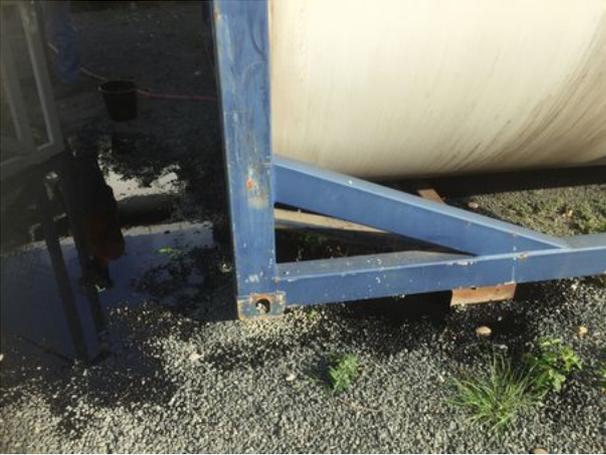
Question	Response	Details
Classification de l'évènement :	Majeur	
Conséquence(s) Environnementale(s) :	Pollution des Eaux de surface, Pollution du Sol	
Nature de l'évènement :	Mauvaise Pratique	
L'auteur de la Mauvaise Pratique ?	Opérateur circulant sur site, opération de maintenance non encadrée.	
Description de l'évènement (Quoi ? Où ? Comment ?)	Un opérateur de maintenance a effectué une opération sur le pré-chauffeur (changement d'une pompe) situé sur le site ETV au niveau des cuve d'huile et de Gasoil. Cette opération a nécessité qu'il quitte le site et qu'il revienne. C'est en revenant sur site que l'opérateur a remarqué une importante fuite d'huile au sol entre le stock tampon et les isotanks.	
Photos (au minimum 2 photos)

Appendix 1	Appendix 2	Appendix 3
Appendix 4	Appendix 5	
Cause(s) Immédiate(s) :	Le tuyau a été manipulé accidentellement, ce qui a provoqué sa chute de la cuve et entraîné un déversement.

Cause(s) Fondamentale(s) :	<p>La conception du réseau de transfert d'huile n'est pas adapté car non matérialisé ni sécurisé (le réseau est flexible)</p> <p>Les intervenants extérieurs n'ont pas été surveillé par le personnel ETV.</p> <p>le transfert d'huile n'a pas fait l'objet d'une surveillance à intervalle régulière (15 min)</p>	
Mesure(s) Corrective(s) Immédiate(s) :	<p>Pompage et ramassage de l'huile en excès, mise en place de terre de diatomée en périphérie et au centre de la zone polluée. Une excavation des terres souillées a été effectuée pour envoi en traitement (terre souillées par hydrocarbure) sur une installation autorisée (Socadis). Ces terres souillées par hydrocarbure ont été conditionnées en bac étanche avec liner pour envois.</p> <p>L'ensemble de la zone a été traitée, l'isotank a été déplacé afin de traiter le sol pollué situé en dessous.</p>
