Incident du 22 mai 2019 : Emissions hautes de SO₂ à la cheminée de l'usine d'acide

RAPPORT D'INCIDENT ENVIRONNEMENTAL

Date :	22 mai 2019
Objet :	Emissions hautes de SO₂ à la cheminée de l'usine d'acide
Destinataire :	Direction de l'Industrie, des Mines et de l'Energie de Nouvelle-Calédonie (DIMENC)

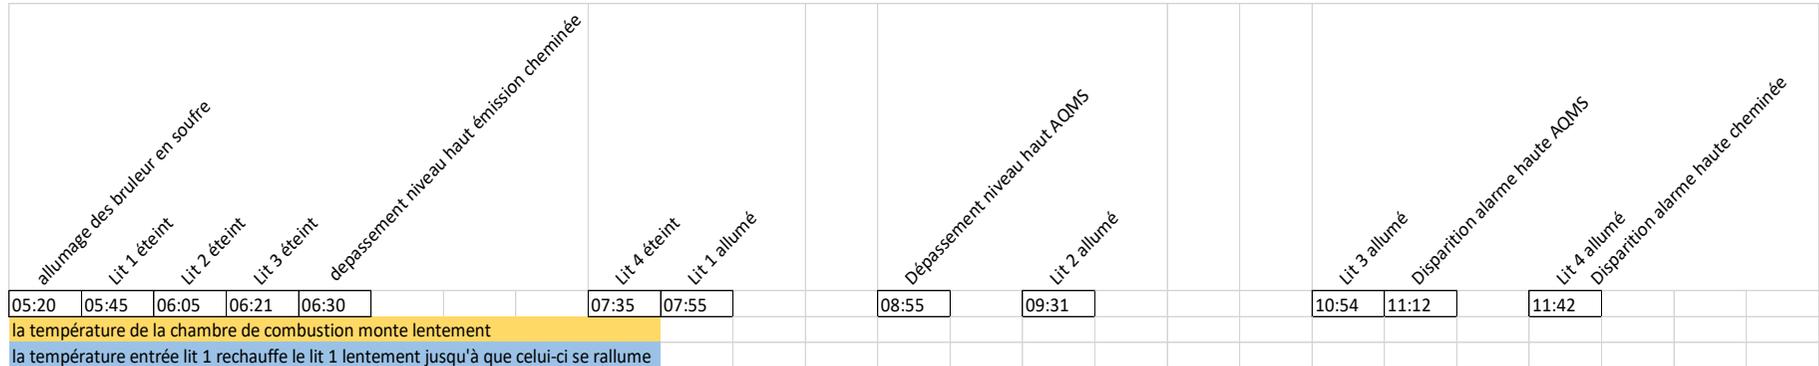
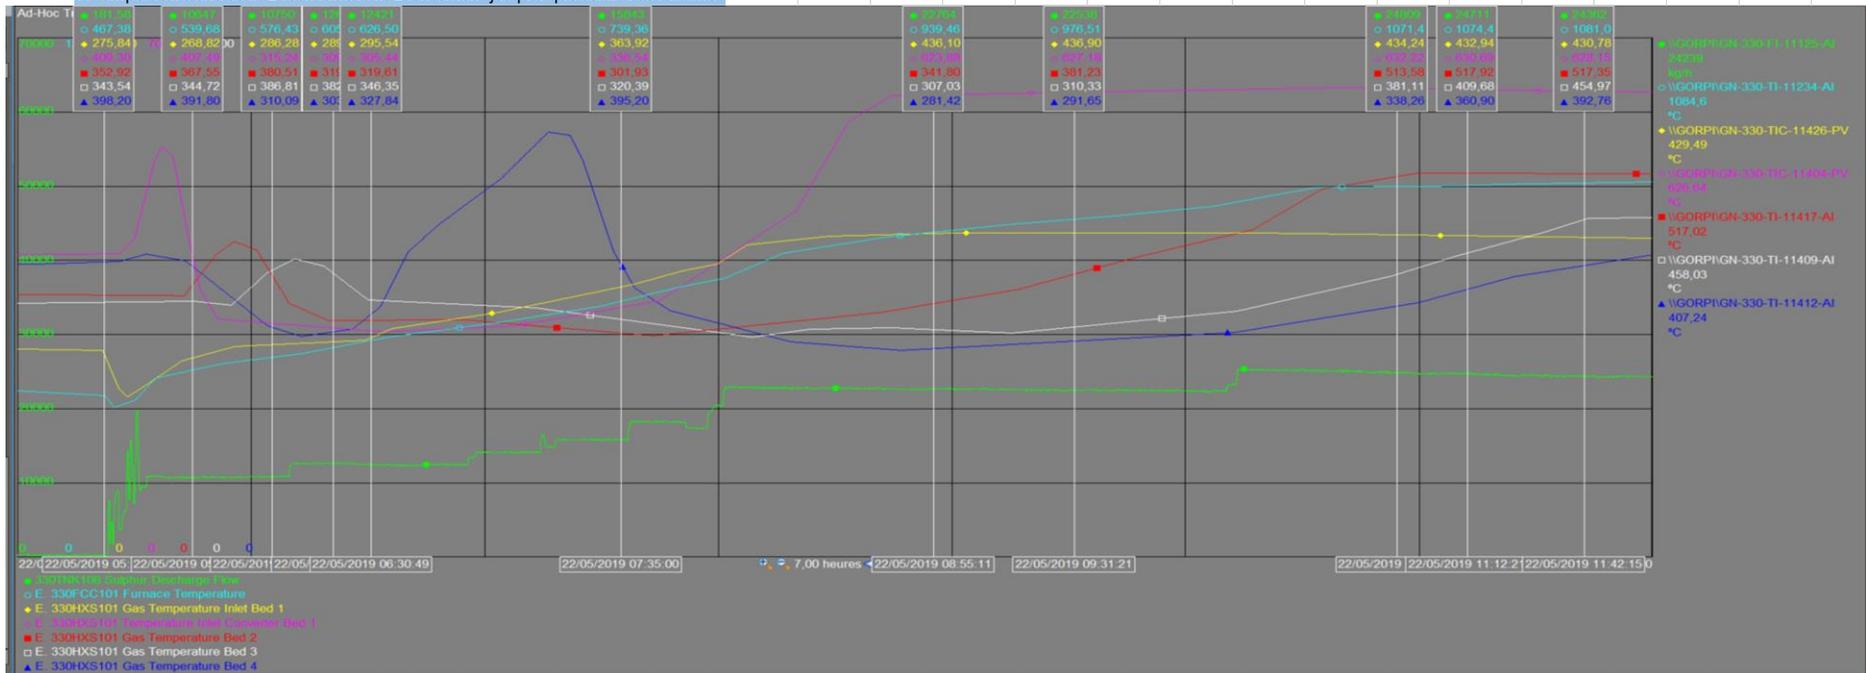
Séquence des évènements :

- Lit 1 : 409 °C ; s'éteint* de 5h45 à 7h55.
- Lit 2 : 362 °C ; s'éteint de 6h05 à 9h31.
- Lit 3 : 343 °C ; s'éteint de 6h21 à 10h54.
- Lit 4 : 397°C ; s'éteint de 7h35 à 11h28.

06h30 : Dépassement niveau haut d'émissions à la cheminée (> 2000 ppm)

08h55 : Dépassement de la valeur limite horaire pour la protection de la végétation (570 µg/m³) est dépassée. La valeur maximale horaire a été de 2800 µg/m³ à 10h45. Le bulletin SCALAIR est disponible en pièce jointe.

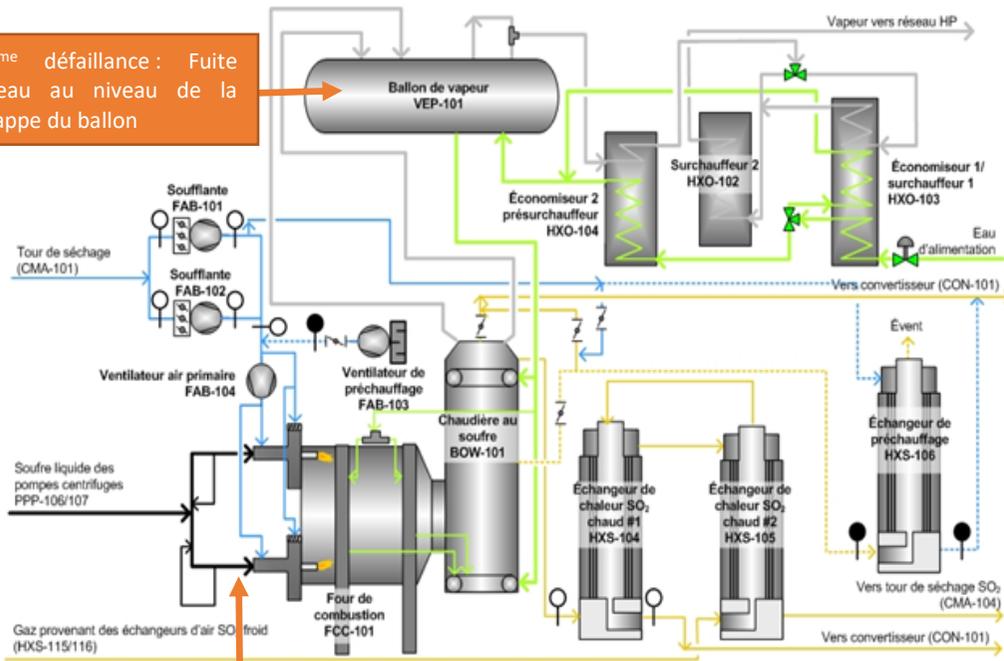
2^{ème} défaillance : Fuite au niveau du joint, débitmètre de soufre

4^{ème} défaillance : Lecture erronée des débitmètres de soufre

FACTEUR DE CONTRIBUTION	ACTION	DELAIS
Interlock de sécurité sur émissions hautes non déclenché : délai programmé à 6h	Revoir l'interlock et le compte à rebours qui interlocks les brûleurs de soufre en cas d'émissions hautes de SO ₂	01/07/2019
Interlock de sécurité sur émissions hautes non déclenché : délai programmé à 6h	Revoir les températures minimums des lits à atteindre avant arrêt du préchauffage : Aide à la décision pour pilote et superviseur	01/07/2019
Interlock de sécurité sur émissions hautes non déclenché : délai programmé à 6h	Mettre une alerte PCS pour le pilote prévenant du risque de dépassement, avec alerte au management pour décision	15/07/2019
Débitmètres de soufre remplacés et non vérifiés pendant l'arrêt froid	S'assurer de la vérification des paramètres lors de l'installation de nouveaux débitmètres de soufre et faire un retour d'expérience aux équipes maintenance	01/07/2019

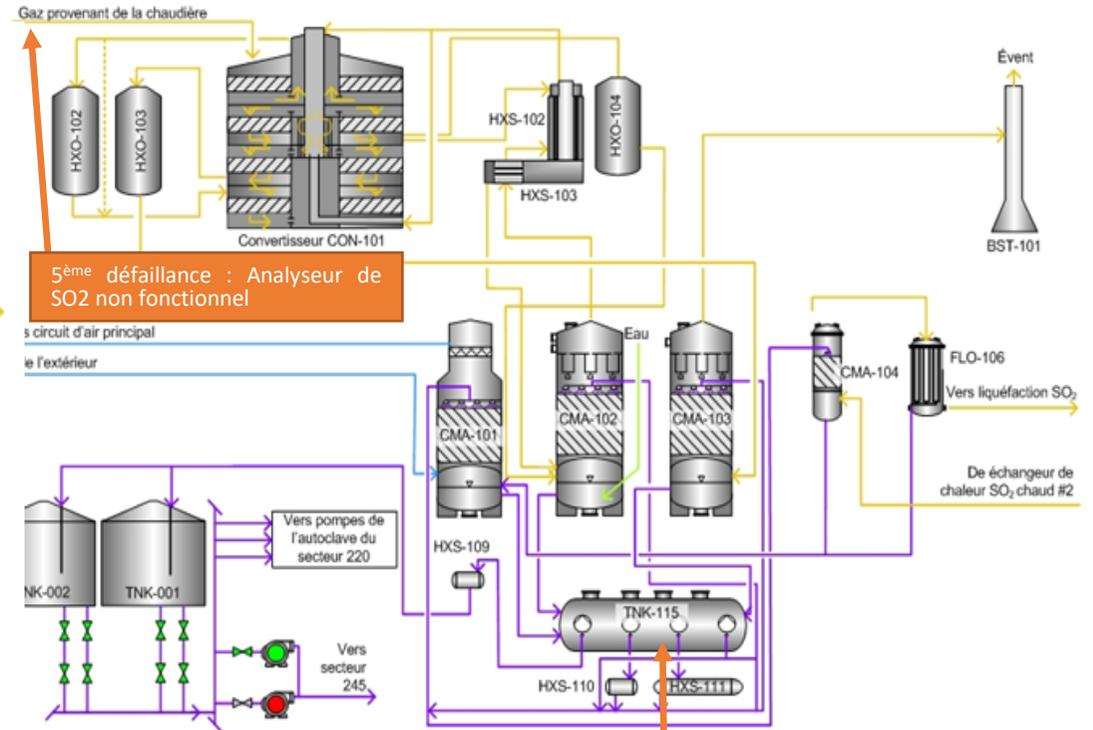
Conversion et absorption

5^{ème} défaillance : Analyseur de SO₂ non fonctionnel

1^{ère} défaillance : Lecture niveau cuves de pompage acide

Reconditionnement tardif de l'analyseur SO ₂ à l'entrée du lit 1	Analyser et établir un plan d'action pour ne plus avoir de retard sur les reconditionnements de ces pièces sensibles	15/07/2019
Délais à l'allumage des brûleurs après « Swing Spade » due aux défaillances lors de la configuration et le redémarrage des circuits	Mise en place d'équipes support mécanique et électricité lors des phases de redémarrage au soufre	15/07/2019
