Rapport d'incident N° G-02-2021
En date du 21/05/2021

Apparition de résurgences de lixiviat en contre bas des talus du casier F1.

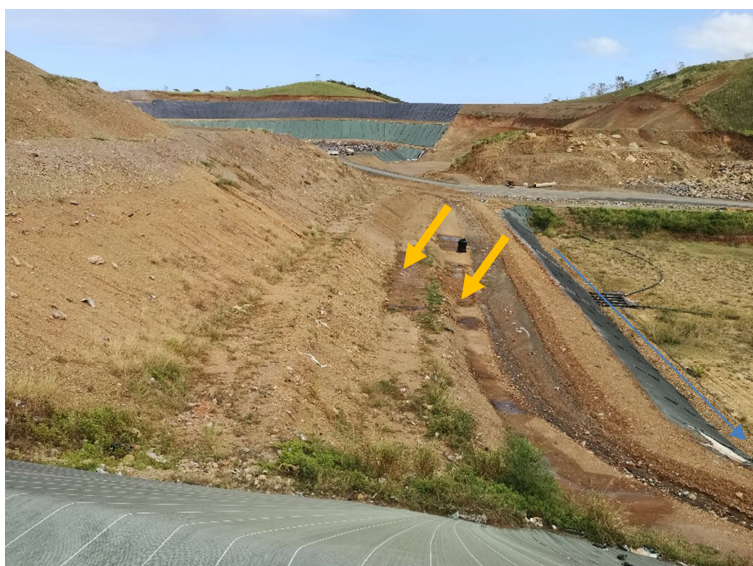
Photo 1

Le 21/05/2021 suite aux fortes intempéries des semaines précédentes, des résurgences superficielles de lixiviat sont apparues en contre bas des talus du casier F1 en amont du fossé de collecte des eaux de surface (voir photos ci-dessous). Les eaux superficielles de cette zone étant collectées et orientées via ce fossé vers le bassin de stockage des eaux pluviales nord-est (BG3).

La succession d'évènements pluvieux intenses et exceptionnels depuis le début d'année ont entraîné un ruissellement important sur les talus du casier F1 et des infiltrations d'eau dans les matériaux des digues et sur la couche superficielle du massif de déchets. Les résurgences de lixiviat se sont produites sur les deux risbermes les plus basses à l'interface des digues.

Les résurgences de lixiviat ont immédiatement été confinées par un merlon de terre et pompées afin d'éviter les écoulements vers le bassin BG3.

Par ailleurs, des travaux de repise des talus concernés sont planifiés. Ils consisteront à créer une couche drainante interne afin de capter les éventuelles résurgences de lixiviat et reconstituer une couche imperméable constituée de matériaux argileux en surface des talus. Ces travaux seront engagés dès que les conditions météorologiques le permettront.

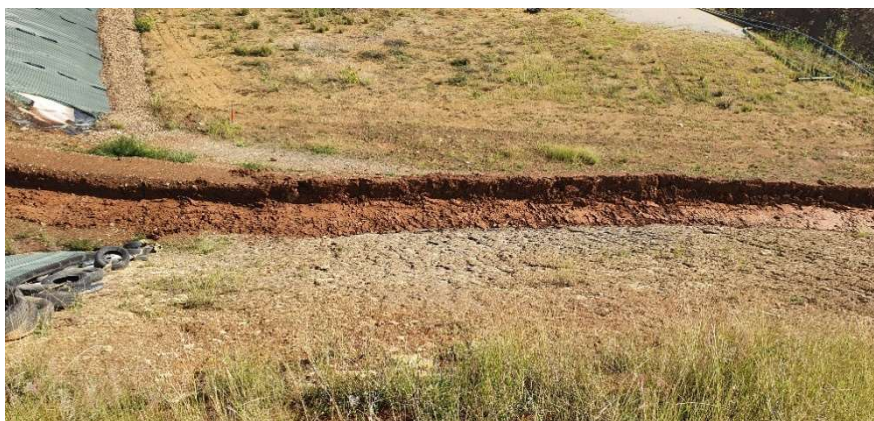
Photo 2 : curage du fossé

Le lundi 24/05 des travaux de reprise du bas des talus du casier F1 et de curage du fossé de collecte des eaux de ruissellement ont été réalisés. L'intervention a permis de stopper les écoulements de lixiviat (voir photo ci-contre).

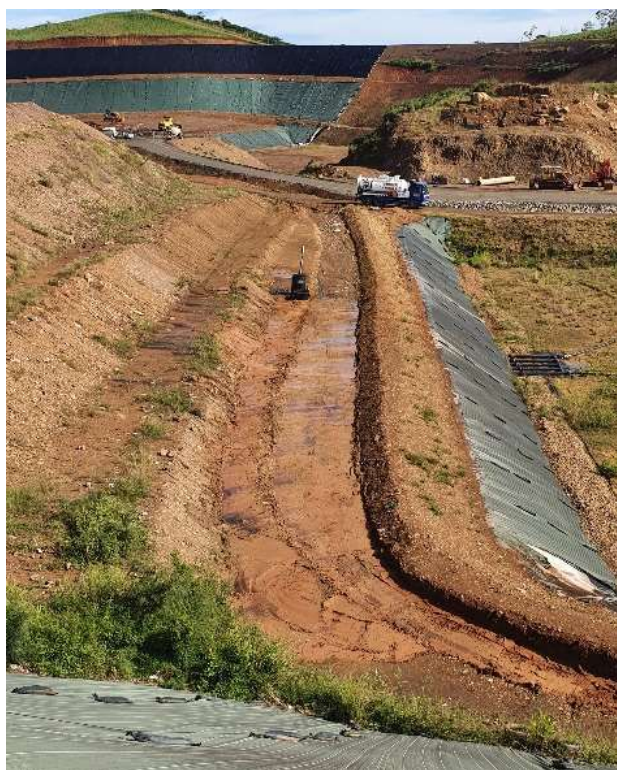
Photo 3 : Reprise des bas de talus du casier F1.

Les travaux ont immédiatement été réalisés pour confiner et capter les résurgences de lixiviat et éviter une dilution avec les eaux de surface. Les travaux de repise des talus ont aussi été réalisés pour remettre en état les talus du casier F1 en cas de nouvel évènement pluvieux.
