Rapport d'incident N° G-02-2021
En date du 21/05/2021

Apparition de résurgences de lixiviat en contre bas des talus du casier F1.

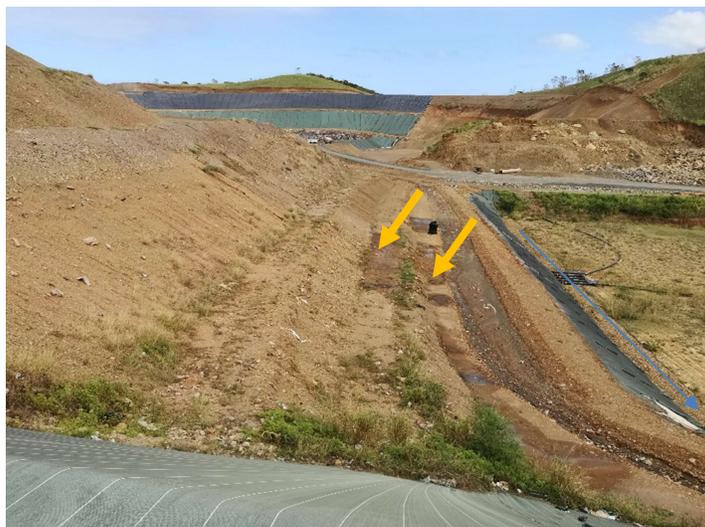
Photo 1

Le 21/05/2021 suite aux fortes intempéries des semaines précédentes, des résurgences superficielles de lixiviat sont apparues en contre bas des talus du casier F1 en amont du fossé de collecte des eaux de surface (voir photos ci-dessous). Les eaux superficielles de cette zone étant collectées et orientées via ce fossé vers le bassin de stockage des eaux pluviales nord-est (BG3).

La succession d'évènements pluvieux intenses et exceptionnels depuis le début d'année ont entraîné un ruissellement important sur les talus du casier F1 et des infiltrations d'eau dans les matériaux des digues et sur la couche superficielle du massif de déchets. Les résurgences de lixiviat se sont produites sur les deux risbermes les plus basses à l'interface des digues.

Les résurgences de lixiviat ont immédiatement été confinées par un merlon de terre et pompées afin d'éviter les écoulements vers le bassin BG3.

Par ailleurs, des travaux de reprise des talus concernés sont planifiés. Ils consisteront à créer une couche drainante interne afin de capter les éventuelles résurgences de lixiviat et reconstituer une couche imperméable constituée de matériaux argileux en surface des talus. Ces travaux seront engagés dès que les conditions météorologiques le permettront.

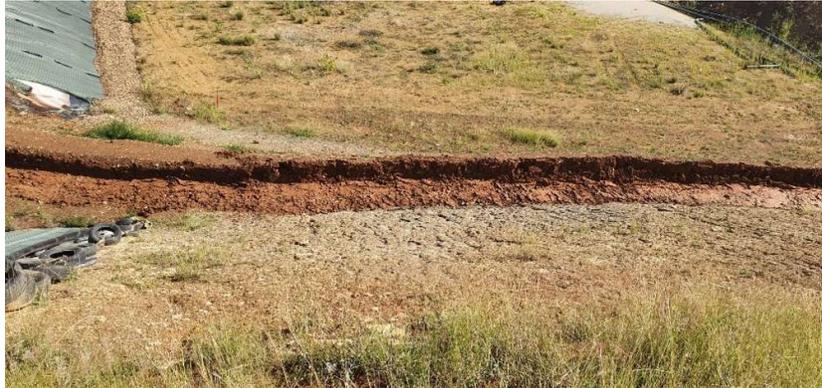
Photo 2 : curage du fossé

Le lundi 24/05 des travaux de reprise du bas des talus du casier F1 et de curage du fossé de collecte des eaux de ruissellement ont été réalisés. L'intervention a permis de stopper les écoulements de lixiviat (voir photo ci-contre).

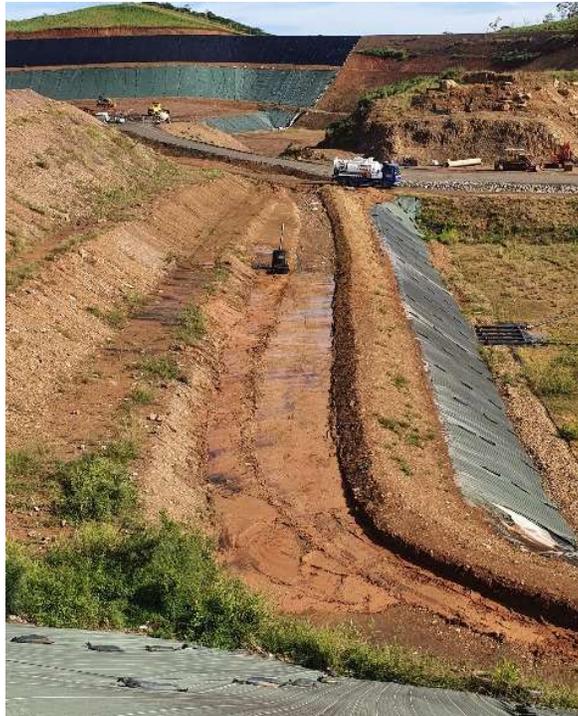
Photo 3 : Reprise des bas de talus du casier F1.

Les travaux ont immédiatement été réalisés pour confiner et capter les résurgences de lixiviat et éviter une dilution avec les eaux de surface. Les travaux de repise des talus ont aussi été réalisés pour remettre en état les talus du casier F1 en cas de nouvel évènement pluvieux.
