Rapport de suivi 2019 Légionelle

Implanté dans le Sud de la Nouvelle-Calédonie, aux lieux-dits "Goro" et "Prony-Est" sur les communes de Yaté et du Mont-Dore, le complexe industriel (usine, mine, port) détenu par Vale Nouvelle-Calédonie, a pour objectif d'extraire du minerai latéritique et de le traiter par un procédé hydrométallurgique, visant à produire 60.000 t/an de nickel et 5.400 t/an de cobalt.

Ce rapport a pour objectif de présenter les données et analyses collectées sur le site de Vale Nouvelle-Calédonie dans le cadre des suivis effectués sur les tours aérorefrigérantes de l'usine.

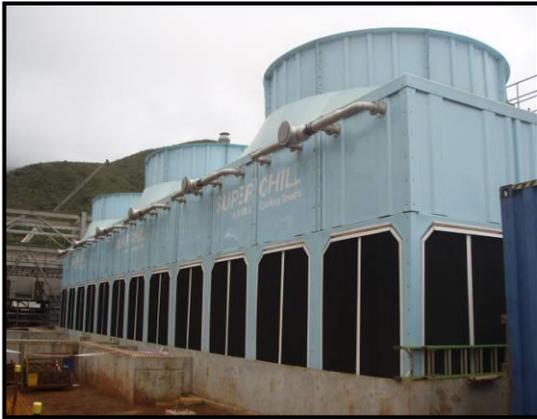
Unité 285 : Unité de traitement des effluents

Produit ID	Date	Legionella pneumophila	Legionella
285-EAUREF-A		Pas de mesures, tour à l'arrêt

Dernier nettoyage effectué en juin 2016 et depuis la tour a été mise à l'arrêt.

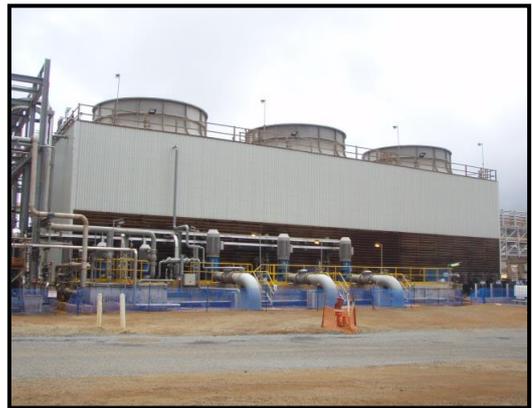
Unité 330 : Usine d'acide

Produit ID	Date	Legionella pneumophila	Legionella
330-EAUREF-A	20/03/2019	400	400
330-EAUREF-A	26/06/2019	200	600
330-EAUREF-A	11/09/2019	300	900
330-EAUREF-A	18/12/2019	200	300

Le nettoyage du bassin de pompage a été réalisé en mai 2019 et les cellules en 2018.

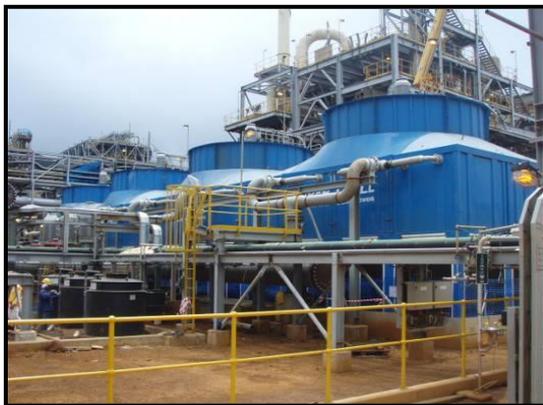
Unité 340 : Produits Finis

Produit ID	Date	Legionella pneumophila	Legionella
340-EAUREF-A	20/03/2019	<100	<100
340-EAUREF-A	26/06/2019	<100	<100
340-EAUREF-A	11/09/2019	<100	<100
340-EAUREF-A	18/12/2019	100	100

Le dernier nettoyage a été effectué en 2018. En lien avec la fermeture de la raffinerie, cette installation sera arrêtée et nous n'avons donc pas réalisé de nettoyage en 2019.

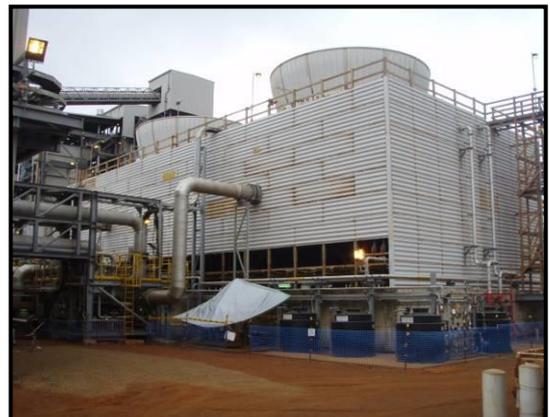
Unité 350 : Centrale thermo-électrique

Produit ID	Date	Legionella pneumophila	Legionella
350-EAUREF-A	20/03/2019	<100	<100
350-EAUREF-A	26/06/2019	<100	<100
350-EAUREF-A	11/09/2019	<100	<100
350-EAUREF-A	18/12/2019	<100	<100

Le dernier nettoyage a été effectué en novembre 2019. Le rapport est disponible en annexe 2.

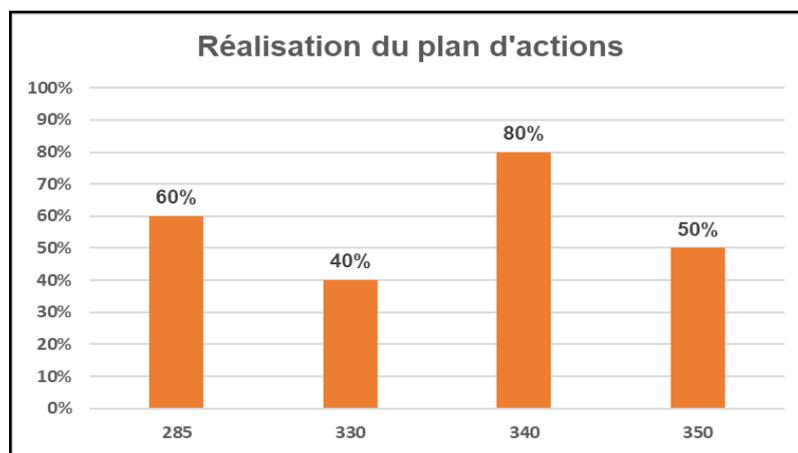
La dernière inspection a eu lieu en 2018. Le plan d'action découlant de celle-ci est placé en annexe 3 ; son état d'avancement est illustré sur le graphique ci-dessous.
