INSTALLATION DE STOCKAGE DE DECHET DE GADJI

COMMUNE DE PAÏTA - NOUVELLE CALEDONIE

RAPPORT ANNUEL D'ACTIVITE 2021

PARTIE REGLEMENTAIRE

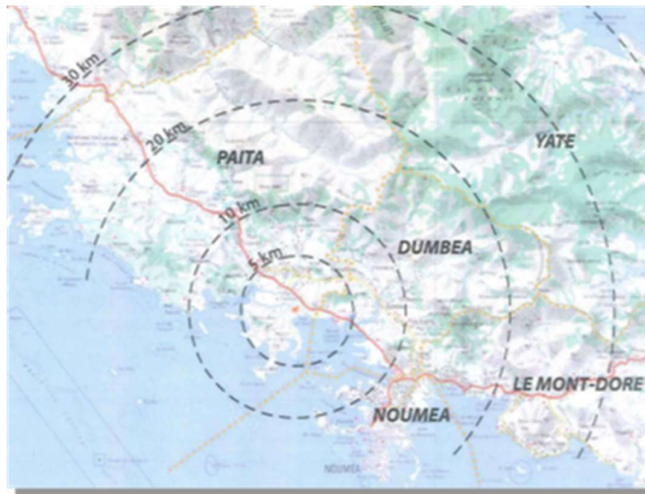
Figure 1 : Plan de situation

L'installation de stockage de déchets non dangereux (I.S.D.N.D.) se situe à Gadji, sur le territoire de la commune de Païta, à environ trois kilomètres au sud du village, et à environ dix kilomètres au nord-ouest de Nouméa.

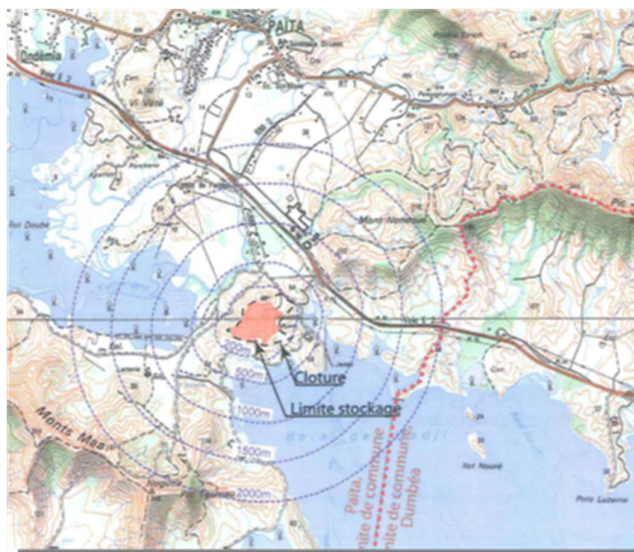
Figure 2 : Localisation

Le site est implanté sur 32,4 hectares dont 20 sont réservés pour l'exploitation.

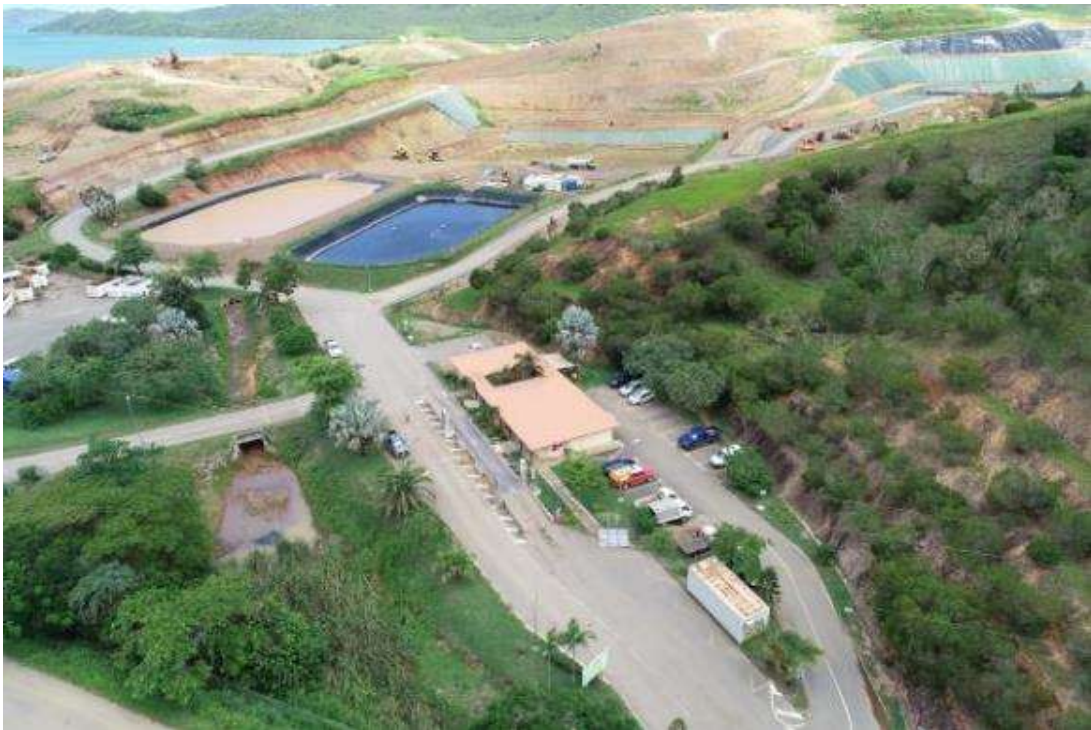
Figure 4: Vue de la bascule

L'accès à l'installation de stockage est unique. Les quantités réceptionnées sont mesurées par un pont-basculé et enregistrées par un système informatique de suivi.

Le contrôle de conformité du pont-bascule est réalisé par un organisme tiers indépendant (dernier contrôle 14 octobre 2020). Cette installation a fait l'objet d'une campagne de gros entretien début 2022 qui a été approuvée par les services de la DIMENC le 8 mars 2022. Le portique de radiodétection fait l'objet d'un programme de maintenance assuré tous les deux ans par le constructeur (dernier contrôle 1er juillet 2019). Les restrictions de déplacement liées à la crise sanitaire COVID 19 n'ont pas permis de réaliser la vérification réglementaire en 2021 de l'équipement, les personnels assurant ces opérations venant de métropole. Les services de la DDDT ont été avertis. CSP sollicite régulièrement le constructeur pour planifier une intervention. L'absence de vérification réglementaire n'altère pas le bon fonctionnement de l'appareil.

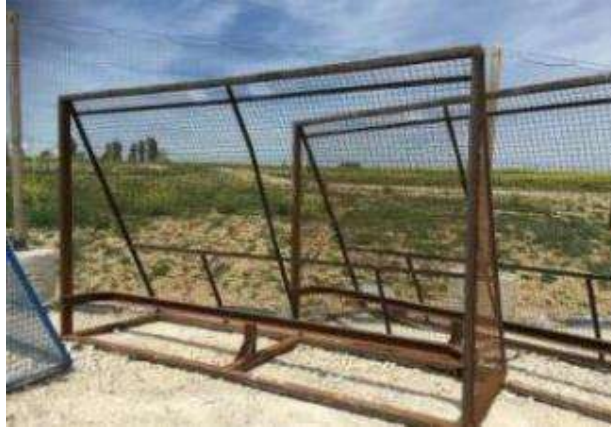
Figure 5: Pose des cages anti-envol

En vue de garantir la propreté du site des cages métalliques sont placées autour de l'alvéole en exploitation et aux abords du quai de déchargement.

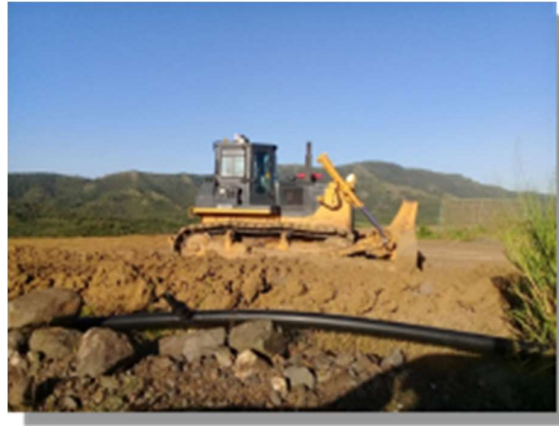
Figure 6 : Vue du bulldozer

- Trois compacteurs Bomag (figure 7), permettant de régaler et de compacter les déchets reçus ;
- Deux Bulldozers (figure 6), placés en renfort dans le cadre de la gestion des cendres et des chantiers de terrassement ;
- Deux tracteurs, équipés d'un diffuseur, d'une tonne à lisier, d'un balai et de gyrobroyeurs ;
- Un Dumper pour les mouvements de terre et autres matériaux sur site (en cours de renouvellement) ;
- Une chargeuse est également présente sur site, prioritairement pour l'activité de broyage des pneumatiques, cette dernière est utilisée pour différentes tâches aux besoins de l'exploitation
- Quatre pelles hydrauliques.

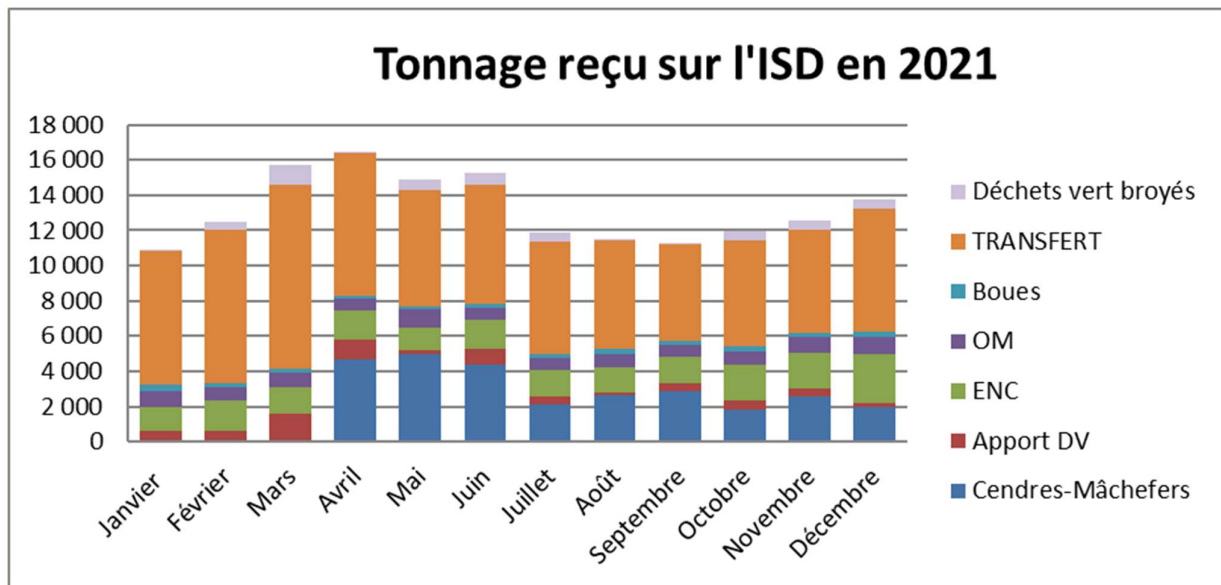
Figure 8 : Répartition des déchets par type d'origine

La figure suivante représente la répartition par type de déchets du gisement réceptionné sur les sites CSP. L'annexe F précise mensuellement ces tonnages par type et catégorie.

Il est à noter que le tonnage global présente une augmentation significative au regard de l'année 2020 (+15 %). En effet, le tonnage total enfoui représente 158 646 tonnes pour 134 339 tonnes en 2020.

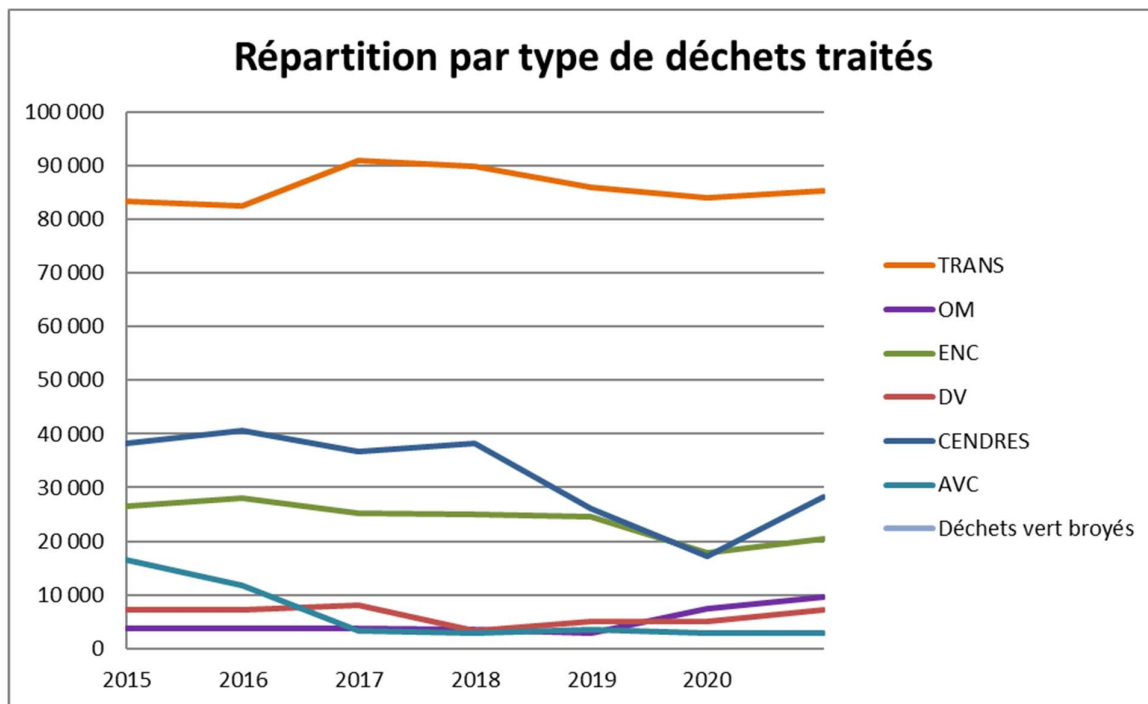
Figure 9 : Evolution des tonnages par année et par type de déchets

Depuis 2015, on peut constater une nette diminution des tonnages concernant les AVC, qui s'explique par une diminution des apports des déchets liquides biodégradables et une optimisation du traitement.

Les apports de cendres ont nettement diminué en 2020, ce qui s'explique par les blocages de VALE et leur impossibilité d'évacuer des cendres vers l'ISD.

Les déchets verts présentent une saisonnalité qui s'explique par les événements naturels, type cyclones. En 2021, les fractions d'ordures ménagères est la seule à avoir une diminution. La fraction de déchets verts broyés est issue de l'activité de broyage de Ducos.

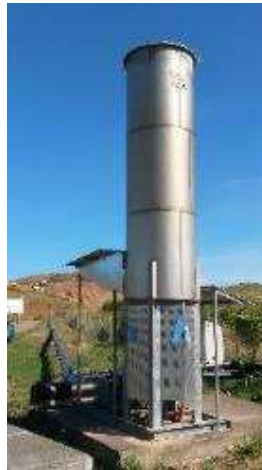
Figure 10 : Vue de la torchère

- Le débit de pompage ;
- La dépression de pompage ;
- Et la température de brûlage.

Cette armoire est équipée d'un dispositif de mise en sécurité qui permet d'arrêter l'installation en cas d'anomalie, de la mettre en sécurité (électrovannes de fermeture du réseau).

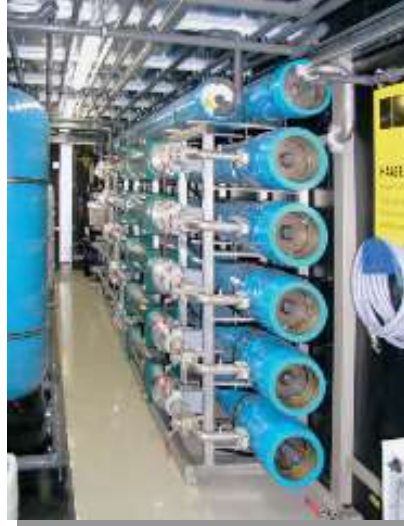
Figure 11 : Vue osmose inverse

Le traitement des lixiviats est réalisé par osmose inverse. L'unité est conditionnée dans un conteneur de 40 pieds, composée de trois compartiments :

- Le perméat respectant les normes de critères de rejets en vigueur ;
- Le concentrat, réinjecté dans le massif de déchet.

L'unité est dimensionnée pour traiter 120 m³ par jour.

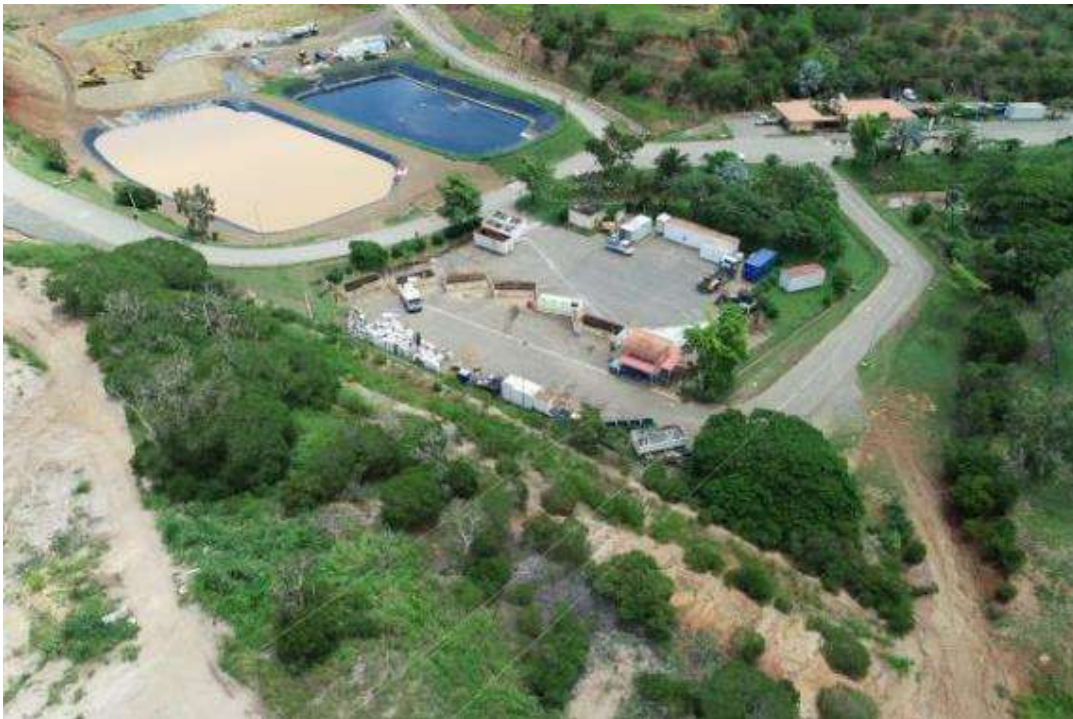
Figure 12 : Vue aérienne du QAV

Le quai d'apport volontaire a reçu les déchets des particuliers et des artisans du périmètre Grand Nouméa, et en particulier de Païta. Il est constitué d'une aire d'accueil et d'un quai comprenant 7 bennes. Les usagers ont la possibilité de déposer leurs déchets après une pesée qui permet notamment de vérifier la provenance et la qualité du déchet. Les déchets acceptés sont les suivants :

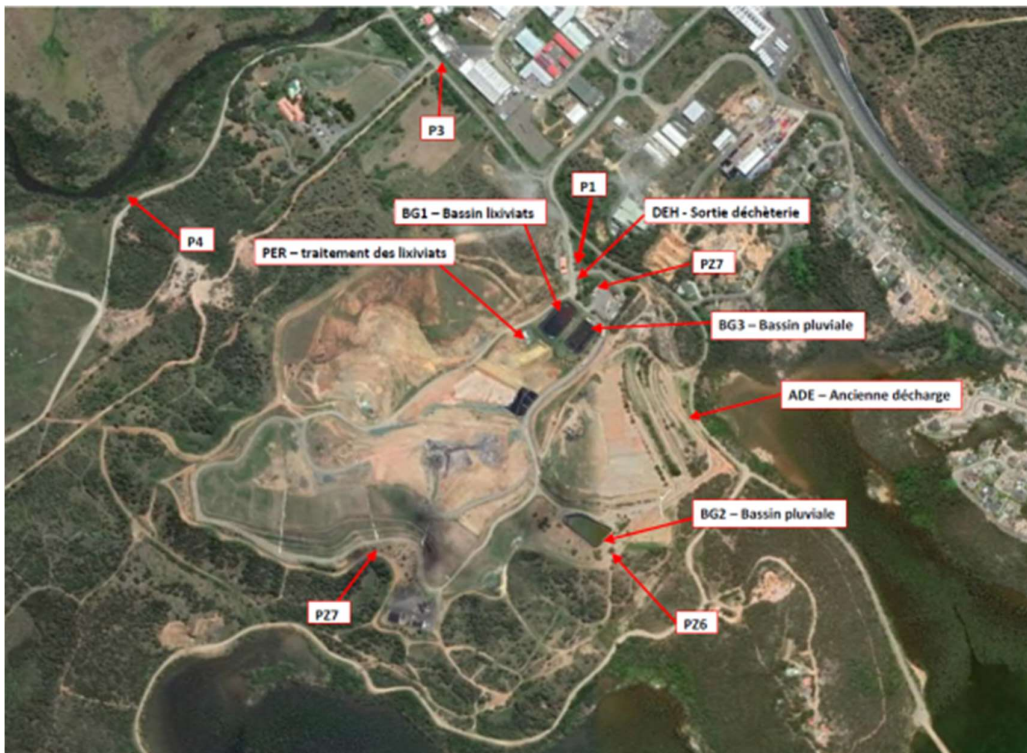
Figure 14: Plan de situation des différents points d'échantillonnage

- Lixiviats : Surveillance trimestrielle des lixiviats dans le « bassin bas » du site ;
- Eaux de ruissellement : Surveillance trimestrielle des eaux de ruissellement dans le bassin d'eaux pluviales ;
- Eaux souterraines : Analyse de la qualité des eaux sur 3 piézomètres ;
- Purge et prélèvements trimestriels d'eau souterraine dans les piézomètres PZ5 PZ6 PZ7 installés en août 2008 par la société LBTP ;
- Eaux de surface comprenant les eaux pluviales et les eaux de ruissellement ;
- Ces eaux de surface font l'objet d'une surveillance annuelle sur les paramètres physico chimique, bactériologiques cités à l'annexe III de l'arrêté. ;
- Perméat : Surveillance des perméats de l'unité de traitement du site.

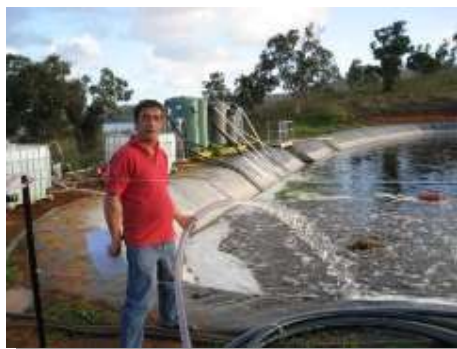
Figure 15 : Visuel sur les perméats

et de DCO : $DBO_5 > DCO$). Les perméats sont rejetés transitent par le bassin d'eau pluvial BG3 avant rejet dans le milieu naturel.

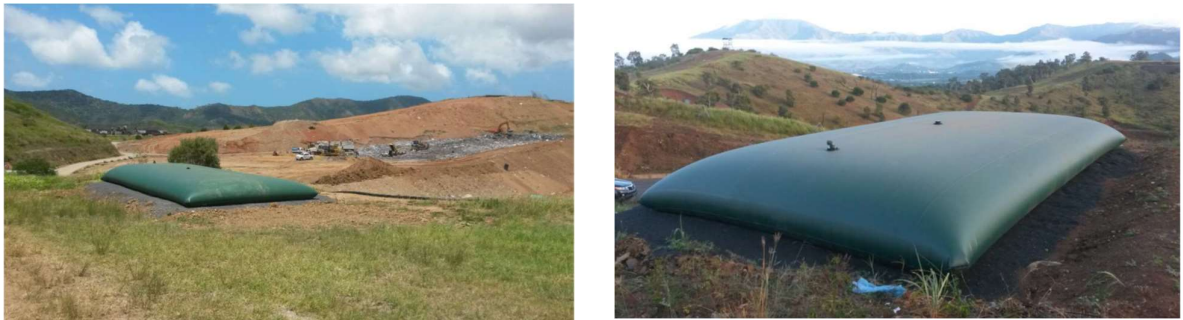
Figure 16 : Réserves souples d'eau

En 2016, deux réserves souples d'eau ont été ajoutées aux équipements déjà en place sur le site ;

- l'une sur l'ancien CET d'une capacité de 90 m³, (destinée à couvrir la zone Est),
- la seconde sur le dôme du casier B d'une capacité de 60 m³.

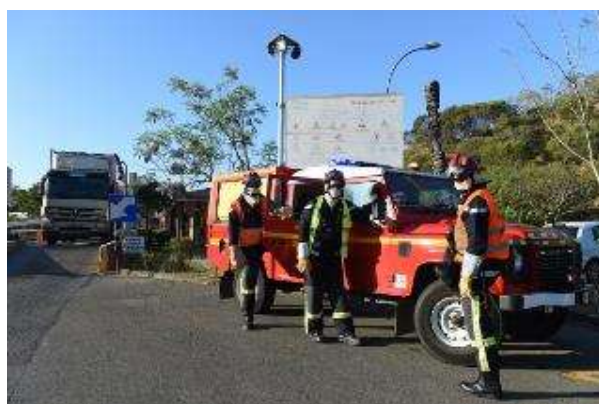
Figure 17: Véhicule de Première Intervention (VPI)

En 2019, il a été décidé d'utiliser le VPI pour les manœuvres uniquement (2 par semaine) et lors des besoins réels. Les rondes régulières de surveillance sont réalisées avec un véhicule d'exploitation type pickup.

En 2021, ce véhicule a fait l'objet d'un gros entretien, révision et changement de la pompe émulseur.

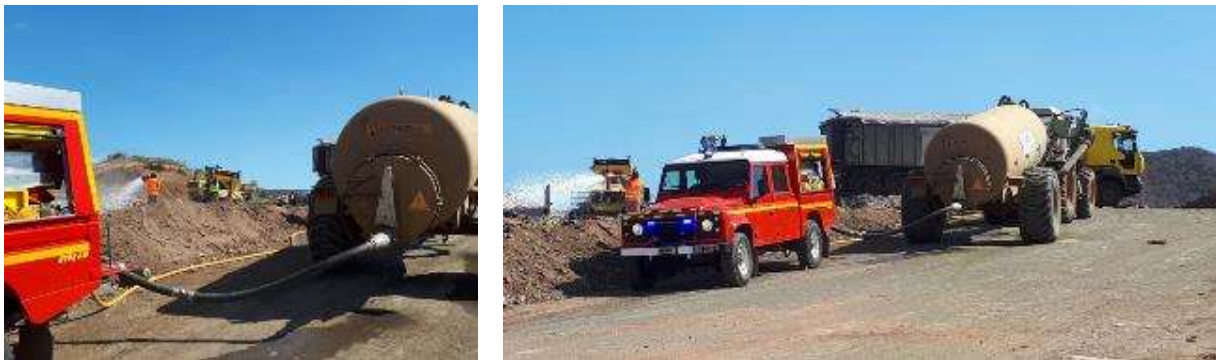
Figure 18 : Véhicule de Première Intervention (VPI) alimenté par la tonne à eau et le tracteur

En 2019, des équipements supplémentaires ont été acquis, à savoir un tracteur neuf ainsi qu'une cuve de 10 000 litres.
